Sanacija opasnih mjesta kao element povećanja sigurnosti cestovnog prometa

Master's thesis / Diplomski rad

**SANACIJA OPASNIH MJESTA KAO ELEMENT POVEĆANJA
SIGURNOSTI CESTOVNOG PROMETA**

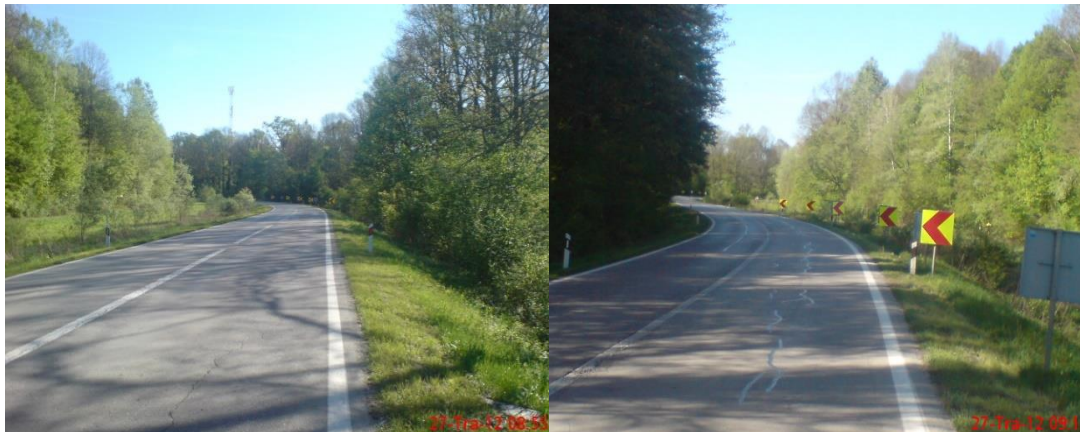
Slika 15. *OM Šuma Brezovica* – prije sanacije

Opasno mjesto "Šuma Brezovica" je zavoj izvan naseljenog mjesta, gdje je dolazilo do značajnog prekoračenja brzine koja je dovođila do zanošenja, prevrtanja te najčešće izlijetanja vozila. Kolnik je izveden iz dva prometna traka ukupne širine 7,0 m sa bankinama od 1,0 m. Asfaltni zastor je AB 16 sa oštećenjima u vidu mrežastih pukotina. Na promatranoj dionici ceste nema cestovne rasvjete, što je otežavalo sigurno odvijanje prometa tijekom noći. Prije sanacije opasnog mjesta prometna signalizacija i oprema je bila oskudna te je postajala izrazita potreba za njezinom obnovom i postavljanjem kako bi se što više zaštitilo vozače od izlijetanja na promatranom odsječku ceste.

signalizacija i oprema ceste, loše održavanje zaštitnog pojasa ceste te neadekvatan poprečni nagib ceste za promatrani odsječak ceste.

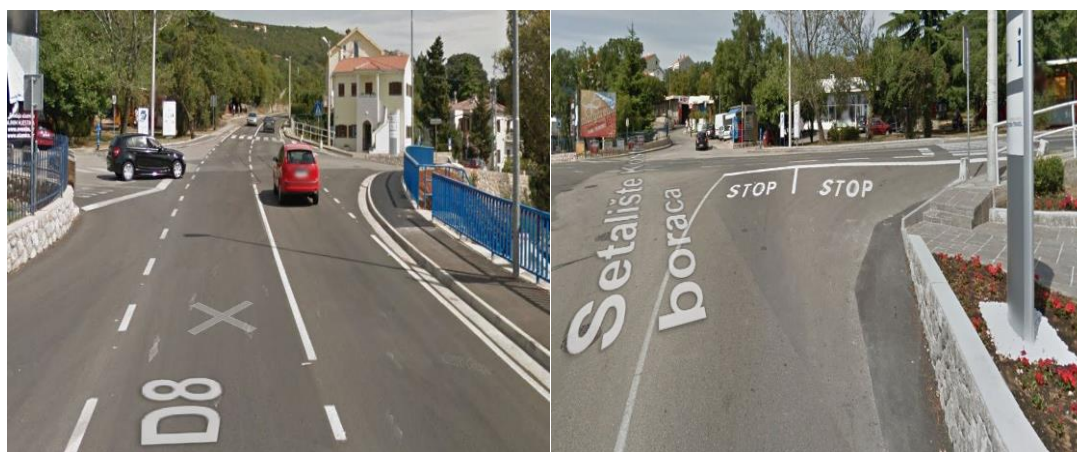
Slika 21. **OM Šodići** – prije sanacije

Opasno mjesto „Šodići“ se nalazi u naseljenom mjestu Kostreni te je predstavljalo petokrako nesemaforizirano raskrižje sa visokim intenzitetom prometa. Posebice su velike količine prometa prolazile navedenim raskrižjem za vrijeme turističke sezone u ljetnim mjesecima. Zbog toga je dolazilo do čestih zagušenja i uskih grla koja su uzrokovala ogromna čekanja i nervozu vozača. Raskrižje je regulirano prometnim znakovima, opremom i signalizacijom. Kolnik se nalazi u zadovoljavajućem stanju, sa mjestimičnim površinskim oštećenjima i pukotinama koje se mogu lako sanirati. Širina prometne trake na glavnom pravcu iznosi 3,25 m, dok je na sporednom pravcu njena širina 3,0 m. Zbog navedenih širina vozači su se kretali značajno većim brzinama od dozvoljenih te su na taj način ugrožavali pješake, bicikliste te druge vozače na samom raskrižju. Prije same sanacije je postojao samo jedan

pješački prijelaz na raskrižju, dok su nogostupi bili izvedeni u nedovoljnim širinama za normalno odvijanje pješačkog prometa. Na sporednim privozima nije ni bilo nogostupa, što je dovodilo do kretanja pješaka po samoj prometnici. Posljedica toga je da su se često događali naleti vozila na pješake, jer za pješački promet nije bilo izgrađenih adekvatnih površina. Na sljedećoj slici se nalazi satelitski prikaz opasnog mjesta Šodići.

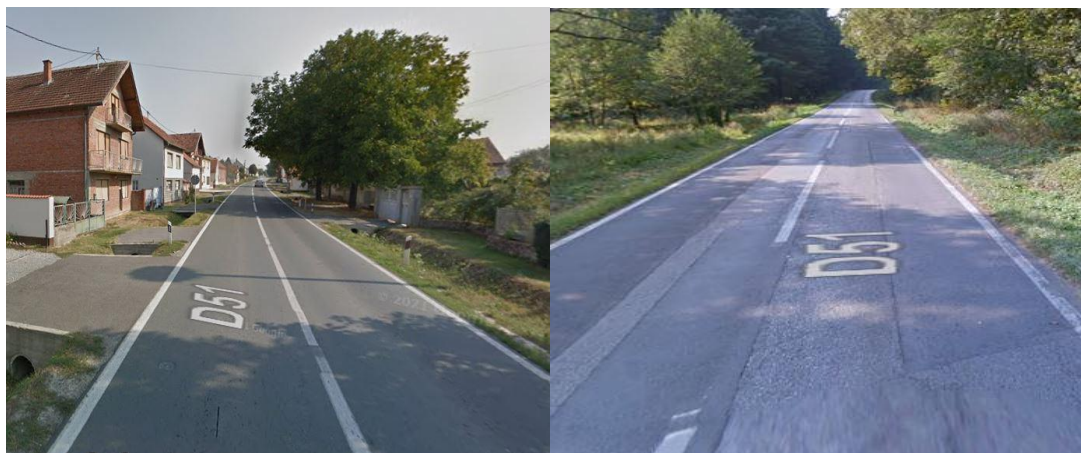
Slika 27. **OM Eminovci** – prije sanacije

adekvatne pješačke infrastrukture za sigurno odvijanje nemotoriziranog prometa. Kolnik se sastoji dva prometna traka ukupne širine 6 m, te sa bankinama širine 0,5 m. Stanje kolnika je zadovoljavajuće sa mrežnim pukotinama te mjestimičnim sitnim oštećenjima koje je moguće lako sanirati prilikom redovnog održavanja navedene prometnice. Potrebno je izvršiti utvrđivanje bankine te uspostaviti bolje održavanje pokosa i zaštitnog pojasa ceste kako bi vozači imali neophodnu preglednost. Prometni znakovi, signalizacija i oprema je u jako dobrom stanju te omogućavaju sigurno odvijanje prometnog toka. Pješački prijelazi imaju na određenim lokacijama dionice. Na promatranom području nema cestovne rasvjete – što predstavlja problem za sigurno odvijanje prometa noću kroz ovo naselje.
