# Trošenje koljenastog vratila motora s unutarnjim izgaranjem

Master's thesis / Diplomski rad

Naslov rada na engleskom jeziku: Wear of internal combustion engine crankshaft

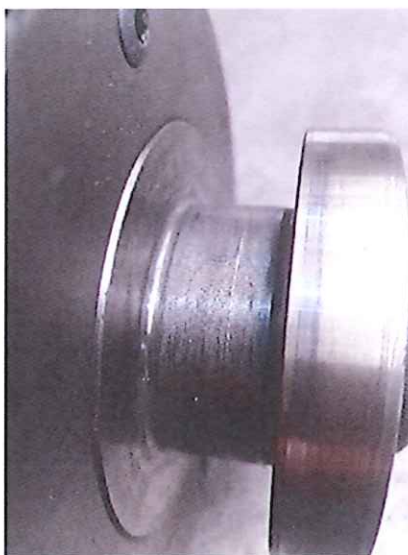
Na koljenastom vratilu iz boljeg pogleda na slici 16. vidi se kako su temeljni klizni ležajevi potrošeni uslijed nedovoljnog podmazivanja. Uzrok je, nepravilno održavanje automobila što dovodi do ovakvih posljedica.

**Slika 16. Istrošenost uležištenja**

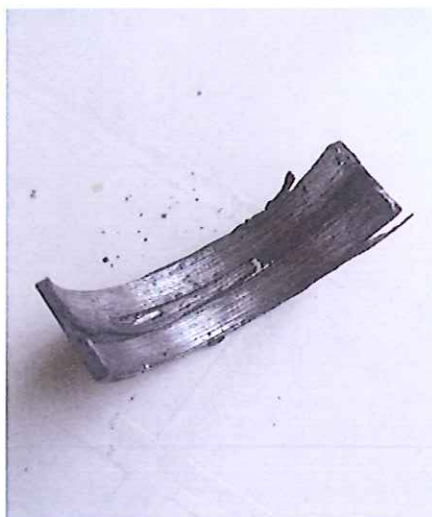
Zbog dotrajalog turbopunjača, automobil je počeo gubit ulje koje je izgaralo preko ispušne grane. Nekontroliranošću nivoa ulja, s vremenom nivo ulja u koritu je bio ispod dopuštene granice, pumpa za ulje nije imala od kuda vući ulje da podmazuje unutrašnje dijelove motora, i došlo je do izrazitog trenja između temeljnog uležištenja na vratilu gdje se nalaze klizni ležajevi, što se vidi na slikama 16 i 17.

**Slika 17. Istrošenost kliznog ležaja 1.4 TDI motora**

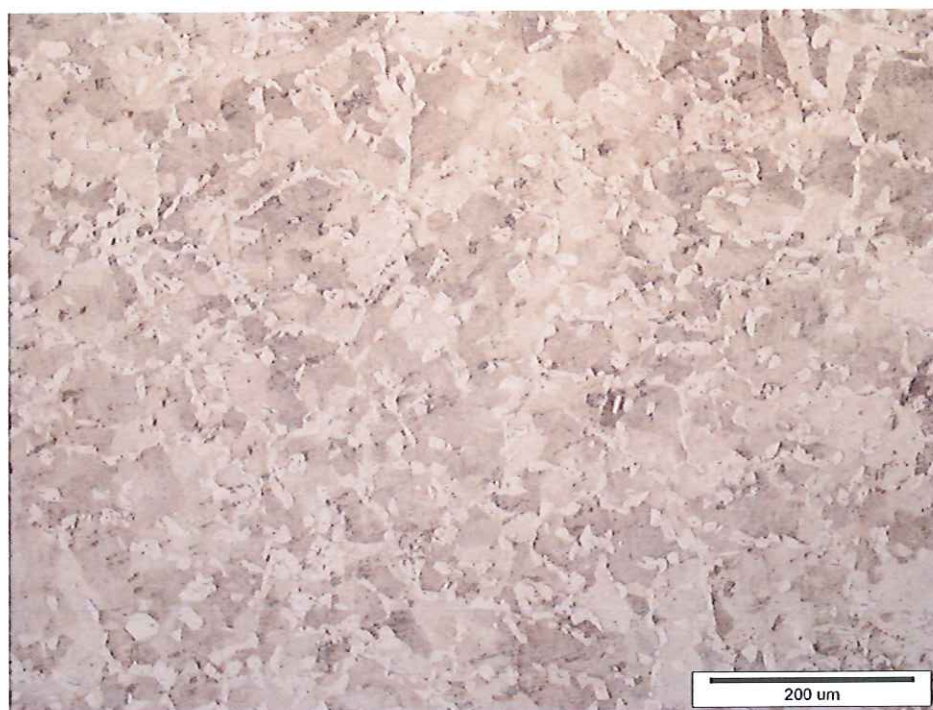
Na slikama 21, 22, 23 i 24 jasno je vidljiva perlitno-feritna mikrostruktura uz veliki udio perlita.

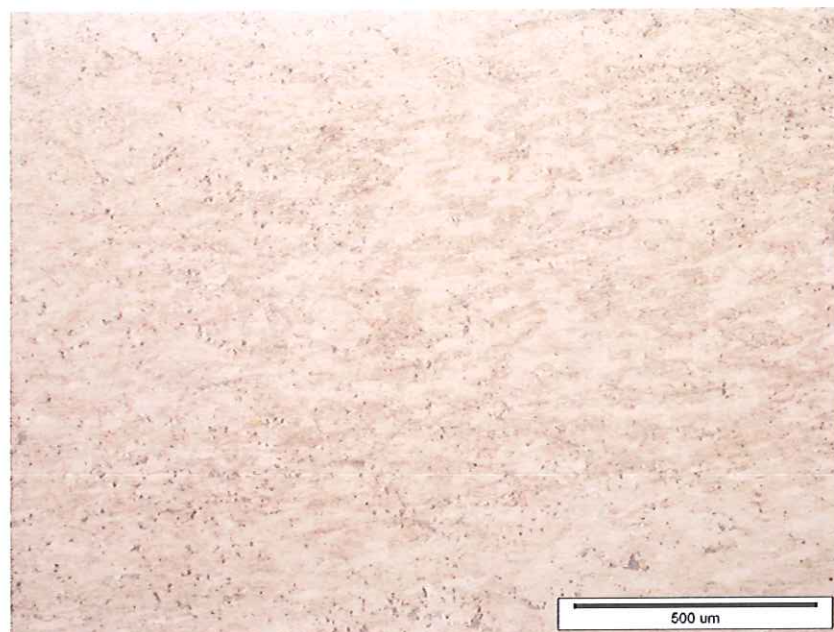
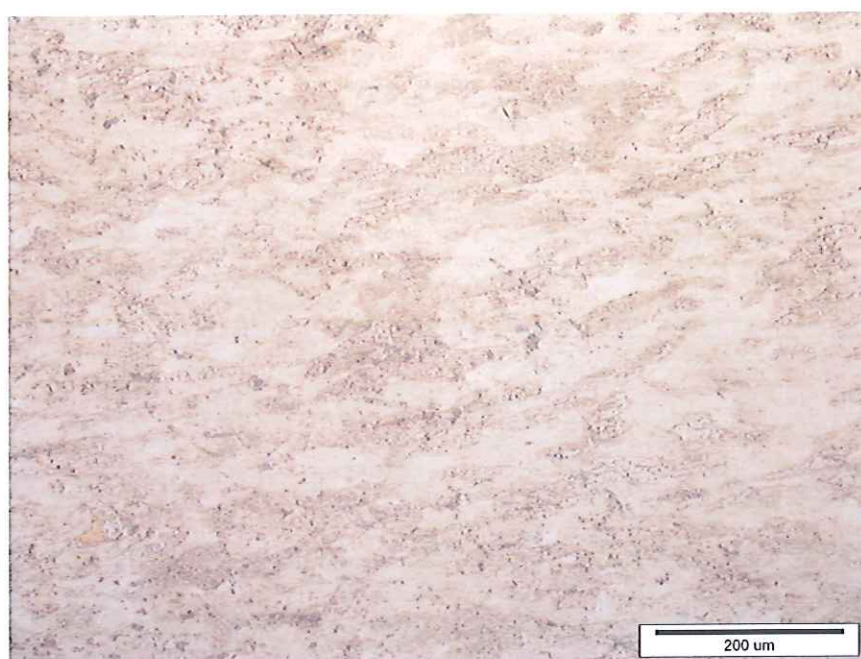
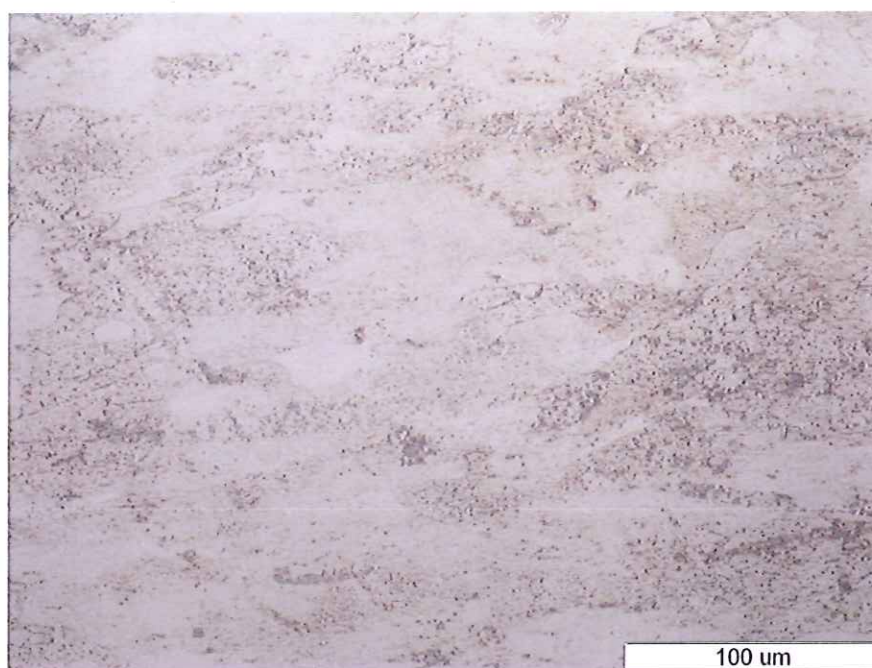
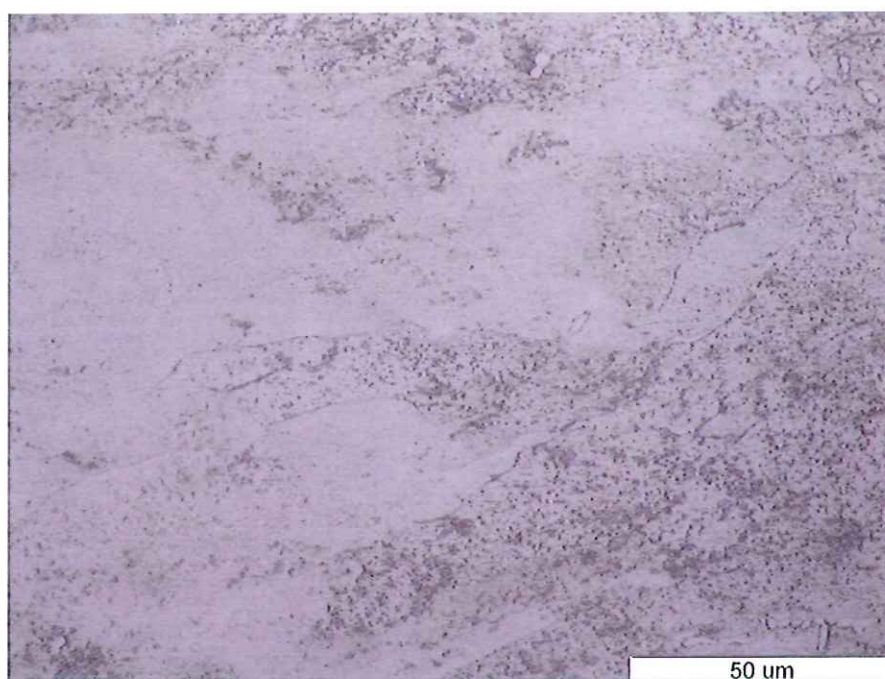
Na slikama su vidljivi sitni percipitati intermetalnog spoja aluminija i magnezija te kristal mješanac aluminija.

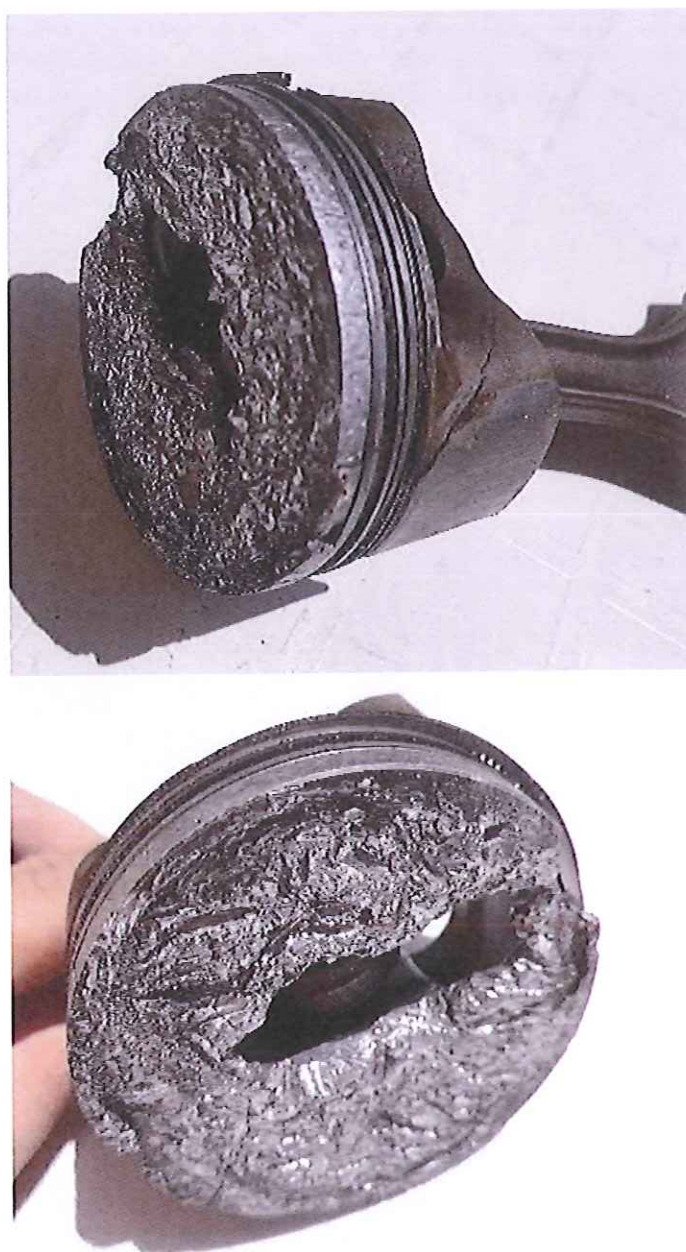
Kada govorimo o oštećenju ili puknuća klipova, za primjer je prikazan na slici 36. klip s Audi A6 4.2 TDI V8 motora. Na slici se vidi kako je glava klipa potpuno rastaljena, a plašt klipa napuknut. Ovakva oštećenja nastaju većinom kod diesel motora s direktnim ubrizgavanjem.

Uzrok oštećenja klipa je bio zrak. Odnosno, prilikom zamjene usisne grane gdje struji zrak preko turbopunjača, nova usisna grana koja se stavljala na motor nije detaljno prekontrolirana. U usisnoj grani nalazili su se ostaci metala iz prijašnjeg automobila, zato što je usisna grana bila rabljena. Neoprežnošću mehaničara, prilikom paljenja automobil je na trenutke počeo davati znakove nepravilnog rada motora, odnosno lupkanja u području motora.

Popravak ovakvog oštećenja je izrazito skup. Na slici 36. je prikazan samo jedan od klipova tog motora.

**Slika 36. Rastaljeni klip s Audi A6 4.2 TDI V8 motora**

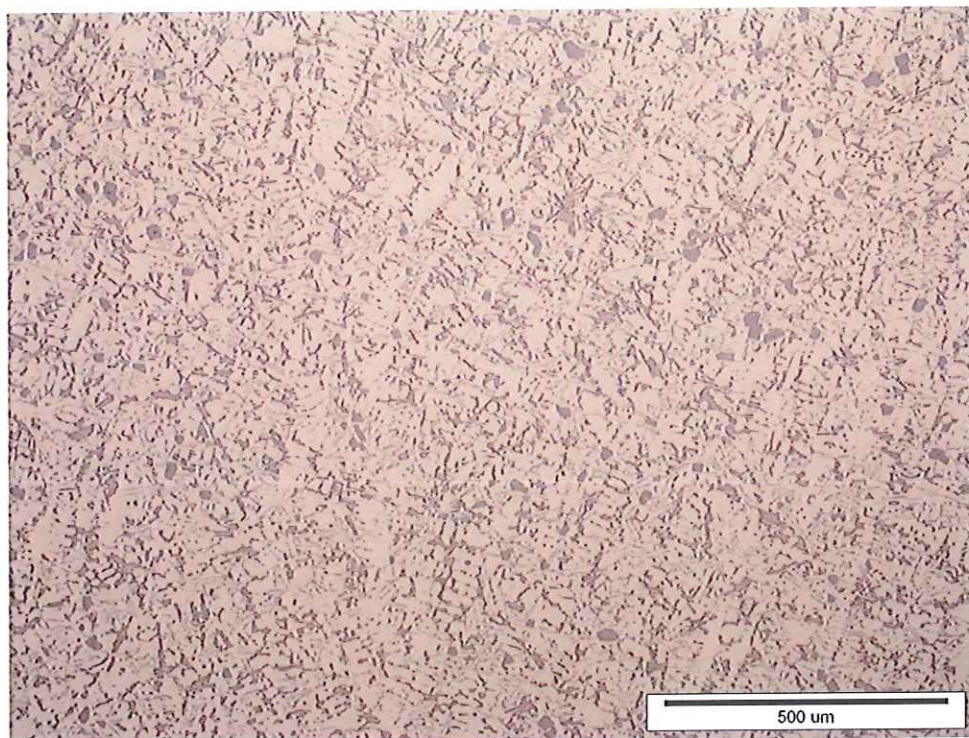
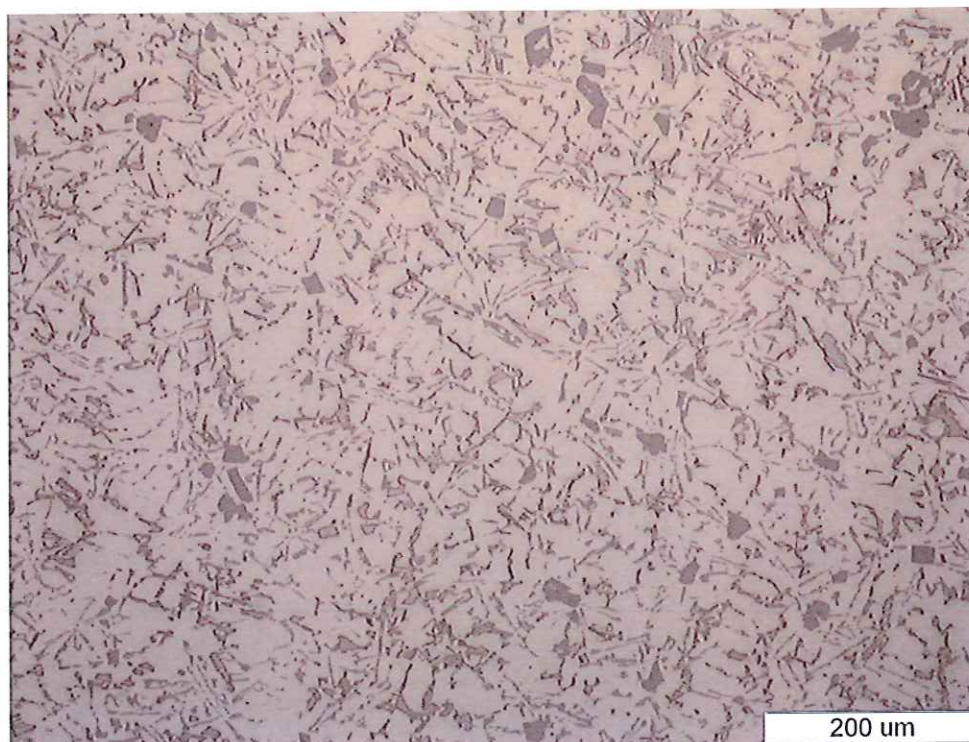
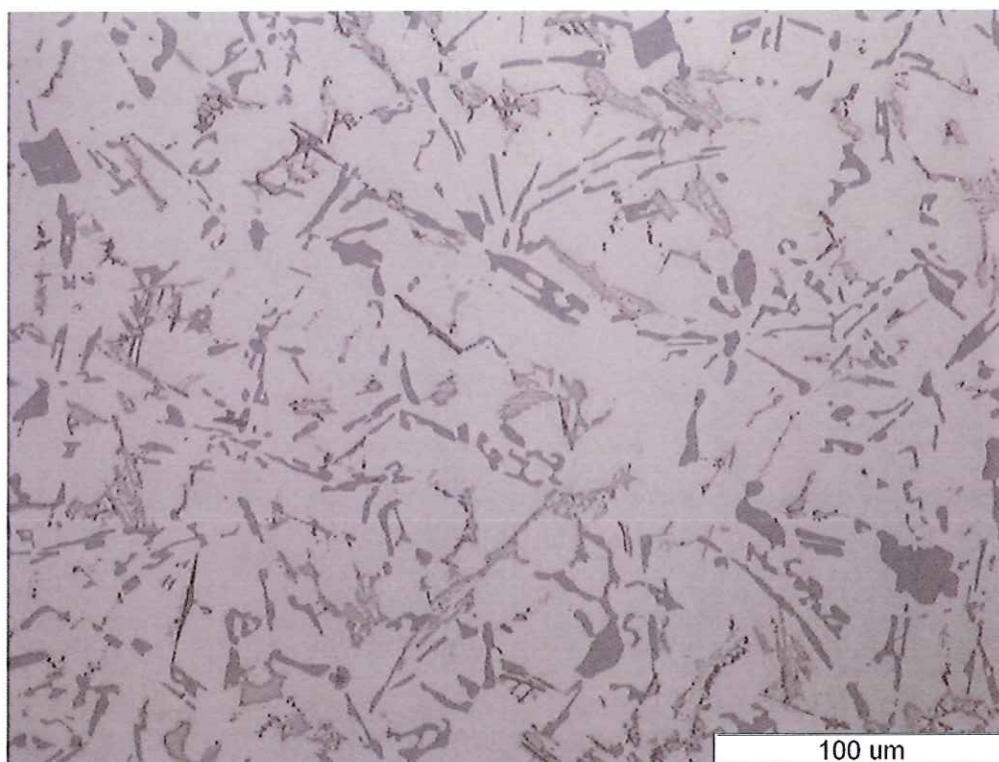
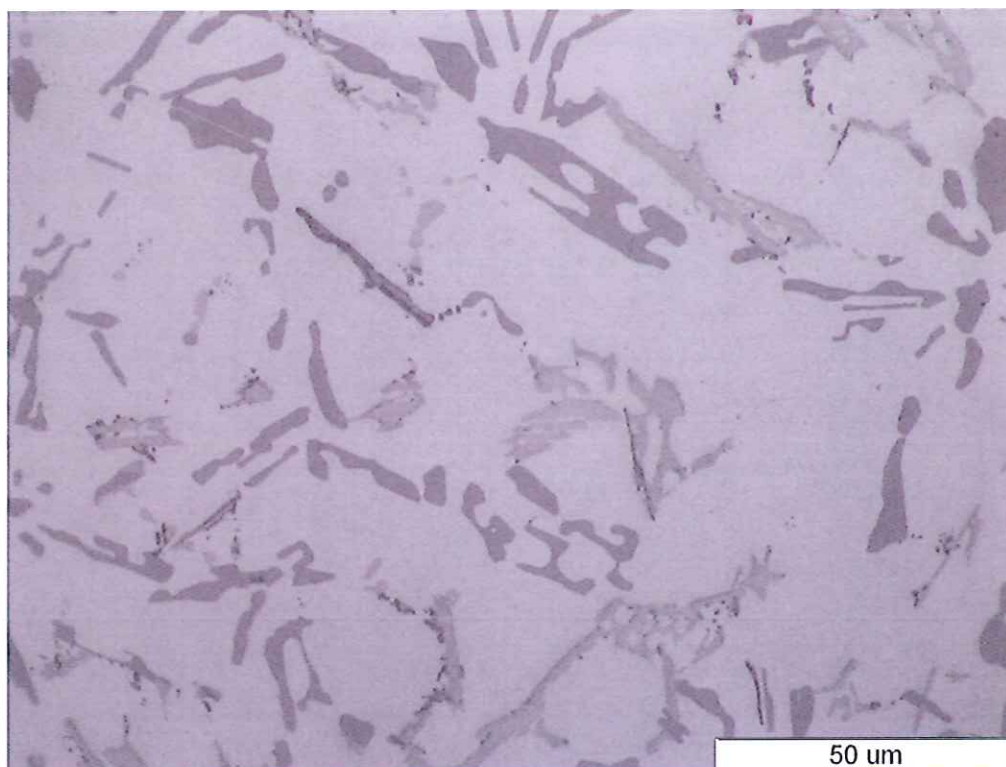
Pri manjim povećanjima (slika 39 i 40) vidljivo je da se radi o lijevanoj mikrostrukturi. Na slikama 41 i 42 mogu se uočiti svijetle površine kristala mješanca aluminija te tamne površi ne intermetalnih spojeva. Zbog kemijskog sastava legure, pretpostavka je da se radi o intermetalnim spojevima aluminija i bakra, odnosno, aluminija i nikla.
