Hidroelektrana Peruća i trendovi protoka i otjecanja rijeke Cetine

Undergraduate thesis / Završni rad

2024

**HYDRO POWER PLANT PERUĆA AND TRENDS
IN THE DISCHARGE AND RUNOFF OF THE
CETINA RIVER**

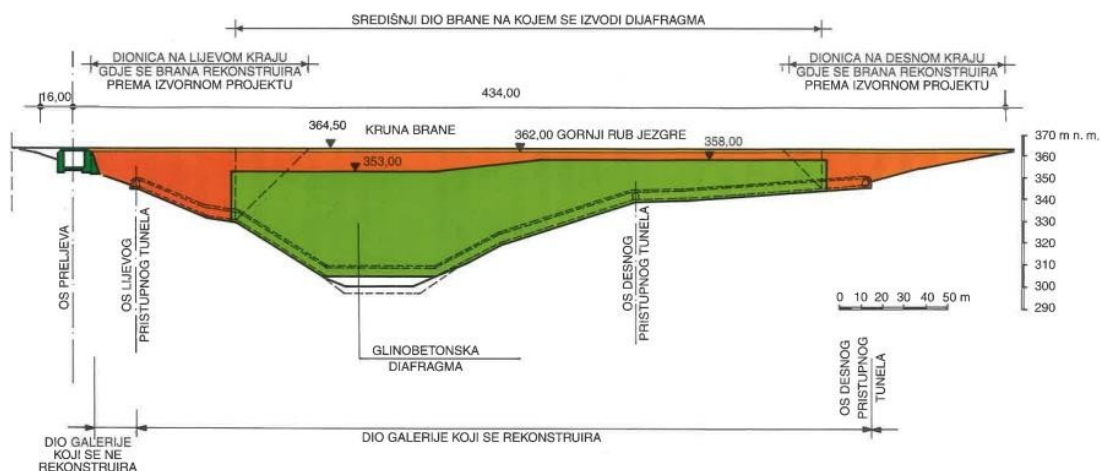
Slika 15: Poprečni presjek rekonstrukcije brane s dijafragmom od plastičnog betona (Izvor: [10])

Slika 16: Uzdužni presjek rekonstrukcije brane s dijafragmom od plastičnog betona (Izvor: [10])

Prema ovoj varijanti sanacija brane podrazumijevala je izvedbu dijafragme, kao vododrživog elementa brane, od plastičnog betona (Slika 15 i Slika 16). Na lijevom kraju, u dužini od 100 m planirana je zamjena jezgrovnog dijela, a na desnom kraju, također u dužini od 100 m, zamjena cijelog poprečnog presjeka brane sa glinenom jezgrom. Dijafragma je trebala biti debljine 1 m, a duboka između 13 i 52 m. Temeljenje dijafragme izvelo bi se u stijeni, odnosno betonskom bloku dubine 2 metra. U varijanti 2 predviđeno je obnavljanje injekcijske galerije na dva načina. Na mjestima na kojima nije urušena izvodilo bi se podgrađivanje čeličnim lukovima, zatim betonska obloga debljine 15 cm armirana s dvostrukom čeličnom mrežom. Na uništenim dijelovima galerije bio je predviđen iskop pod zaštitom čeličnih lukova i platica te izvedba 80 cm debele betonske obloge [10].

Naposljetku kao varijantno rješenje izabrana je izvedba dijafragme od plastičnog betona, te potpuna sanacija lijevog i desnog kraja brane, odnosno Varijanta 2 [10]. U okviru sanacije brana je nadvišena za 1,5 m u odnosu na prvobitnu. Na taj način povećao se i maksimalni radni vodostaj te je dobiveno dodatnih 24 mil. m³ vode u akumulacijskom jezeru, što je za 4% više u odnosu na prvobitno jezero [2]. Povišenje brane izvedeno je nasipavanjem s nizvodne strane, nasuto je 80 000 m³ materijala, ali uz nasipanje bilo je nužno izgraditi i potporni zid visine 5,0 m u nizvodnoj nožici zbog blizine rasklopišta HE Peruća [3]. Hidroelektrana je nedugo nakon miniranja bila osposobljena za proizvodnju energije te je tijekom trajanja radova na sanaciji proizvodila energiju, ali sa smanjenom snagom [2].
