Master's thesis / Diplomski rad

**TEHNIČKA DIJAGNOZA STAMBENE  
ZGRADE POGOĐENE POTRESOM**

Lana Horvat, 0947/336D

Varaždin, listopad 2020.

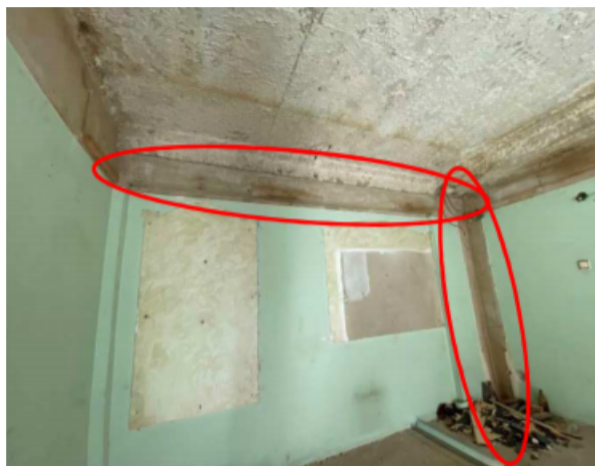
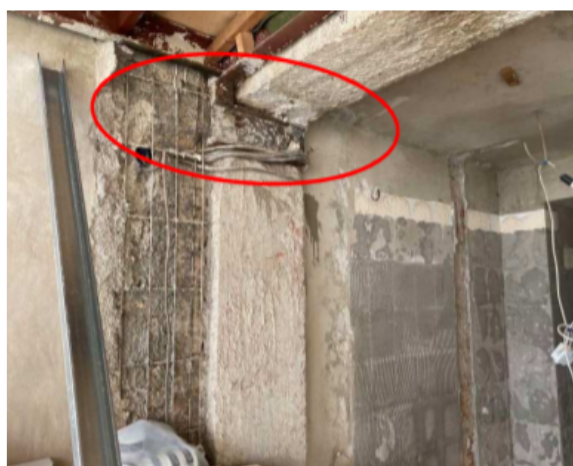
*Slika 5.3. - Prizemna prostorija koja dijeli (svoj istočni) zid sa glavnim zidom zgrade*

Prostor je trenutno kompletno u postupku rekonstrukcije tako da je bilo moguće pogledat gole zidove. Zamijećeno je da na pojedinim dijelovima prostorije postoji okvirni armiranobetonski sustav vertikalnih i horizontalnih greda (naznačeno crveno). U ovom slučaju stupanj oštećenja je razreda D1, strukturalno niskog rizika, te je prostor kao takav uporabljiv.

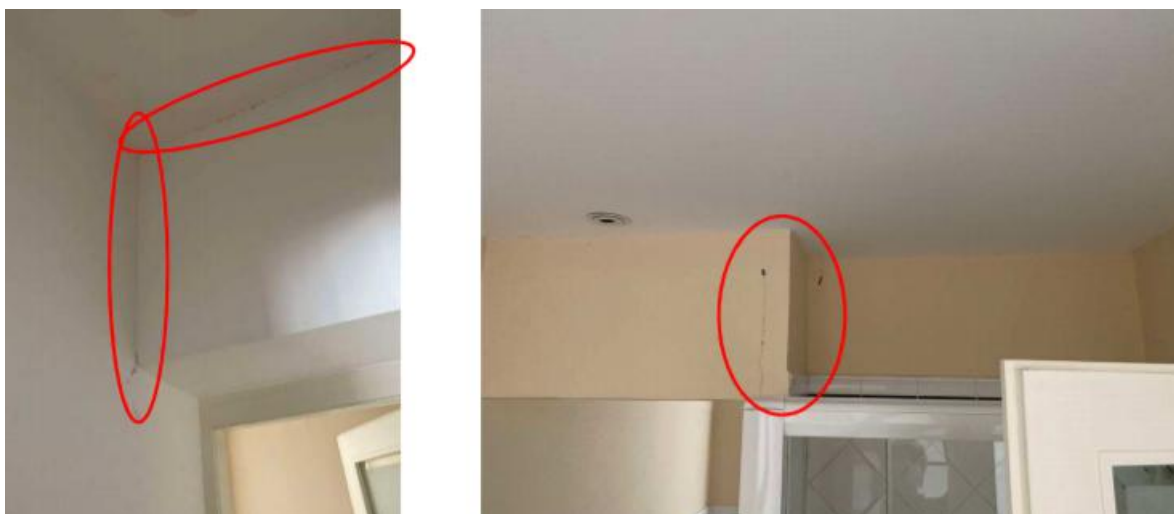
*Slika 5.7. - Vertikalne i horizontalne površinske pukotine*

Već ulaskom u stan na II. katu uočene su pukotine na zidovima koje se mogu okarakterizirati pukotinama srednjeg karaktera te su uobičajene prema svom položaju za ovakav tip potresa. Naime, svi pregradni zidovi orijentirani su u smjeru sjever-jug te su na svojim krajevima uglavljeni (spojeni) na vanjske te jedan unutarnji nosivi zid (koji je orijentiran u smjeru istok-zapad). Kako se potresni val od epicentra širio u smjeru sjever-jug, tako su se gicali i pregradni zidovi. U tom smislu, na pregradnim zidovima počinju se javljati oštećenja u vidu dijagonalnih pukotina.

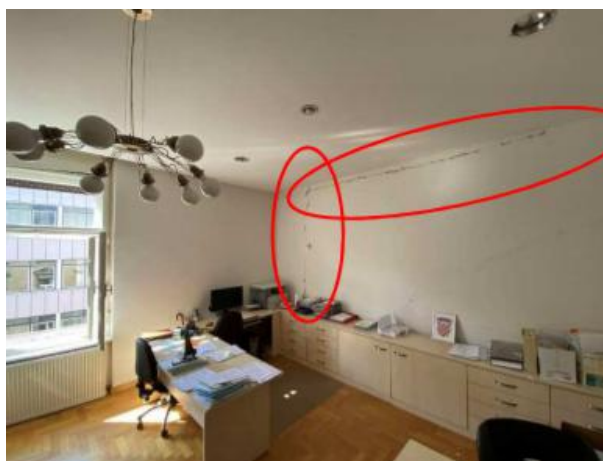
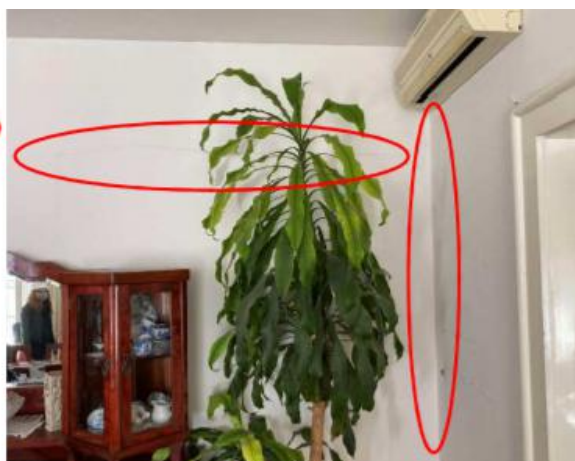
*Slika 5.11. - Horizontalne pukotine na pregradnom (lijevo) i na unutarnjem nosivom zidu (desno)*

Gornja desna slika prikazuje strukturalnu pukotinu na unutarnjem nosivom zidu (smjer istok - zapad) te susjednu vertikalnu pukotinu na njemu pripadajućem pregradnom zidu (smjer sjever -jug). Vertikalna pukotina rezultat je odvajanja pregradnog zida od nosivog uslijed potresnih gibanja u smjeru sjever-jug (što je paralelno sa uzdužnom tlocrtnom osi pregradnog zida). Lijeva slika prikazuje isti tip oštećenja ali na spoju pregradnog zida sa južnim nosivim uličnim zidom.

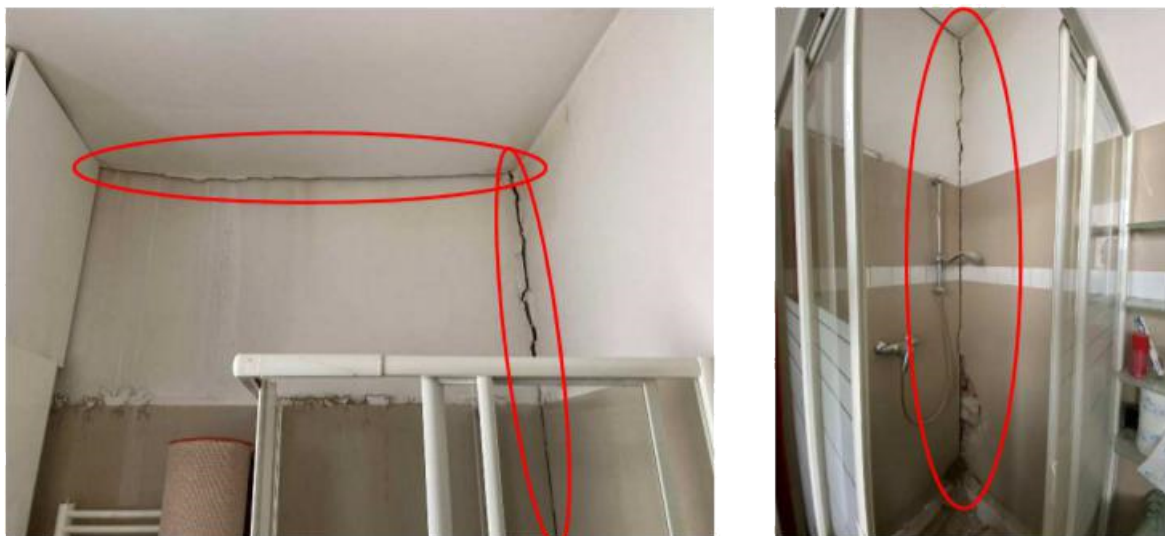
*Slika 5.12. - Sanitarni prostori na krajnjem istočnom zidu stana i zgrade*

Daljnijim pregledom sjevernih prostorija stana uz krajnji nosivi istočni zid zgrade vidljiva su jača strukturalna oštećenja na samom istočnom zidu te kompletna odvajanja poprečnog pregradnog zida sanitarnih prostorija stana. Razdvajanja se događaju u vertikalnom i horizontalnom smjeru što indicira na kompletan gubitak spoja nosive i pregradne konstrukcije.

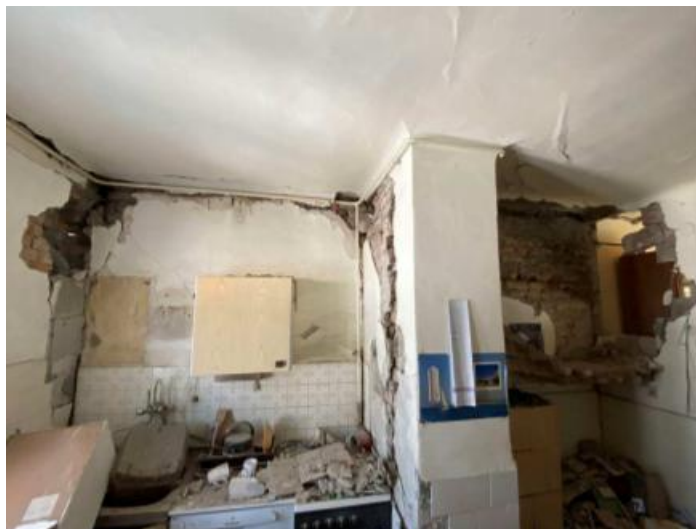
*Slika 5.13. - Pogled na krajnji nosivi istočni zid zgrade*

Ovaj stan pretrpio je vrlo velika do velika oštećenja a što se tiče u usporedbi s ostalim stanovima i prostorima zgrade, možemo reći najveća i maksimalna. Sam stan nalazi se na zadnjem katu (IV. kat) te uz sam istočni dilatacijski zid predmetne zgrade. Kako je već ranije spomenuto, vertikalna pukotina uzduž i poprijeko krajnjeg nosivog istočnog zida proteže se od samog prizemlja prema vrhu zgrade. Svoj najkritičniji karakter te maksimalnu širinu poprima upravo u ovom stanu.

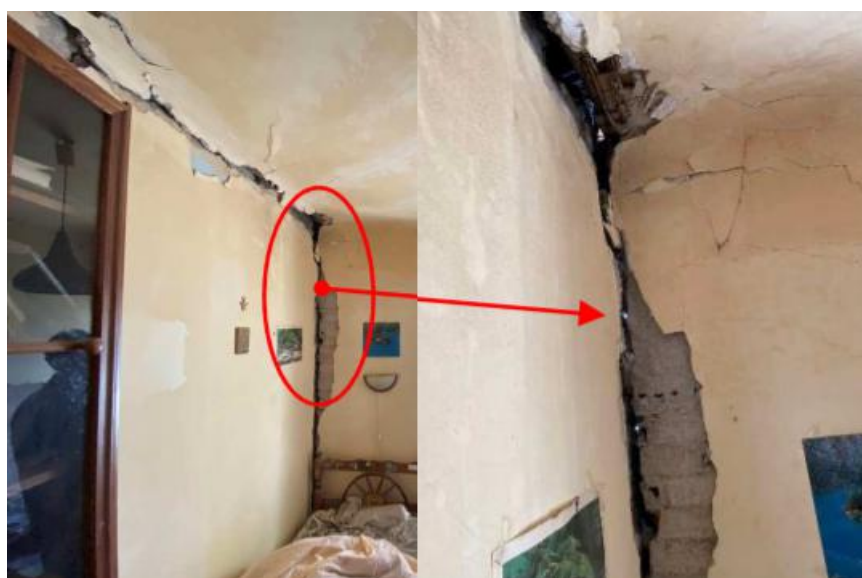
*Slika 5.16. - Pogled na jugoistočni kut stana ali i cijele zgrade*

*Slike 5.16. i 5.17.* detaljno prikazuju kompletna odvajanja nosivih zidova, gubitak bilo kakvog konstruktivnog spoja među njima te samim time lom okvirne vertikalne konstrukcije cijele zgrade. Vertikalna pukotina (ako je tako možemo nazvati) širine je i do 3-4cm.

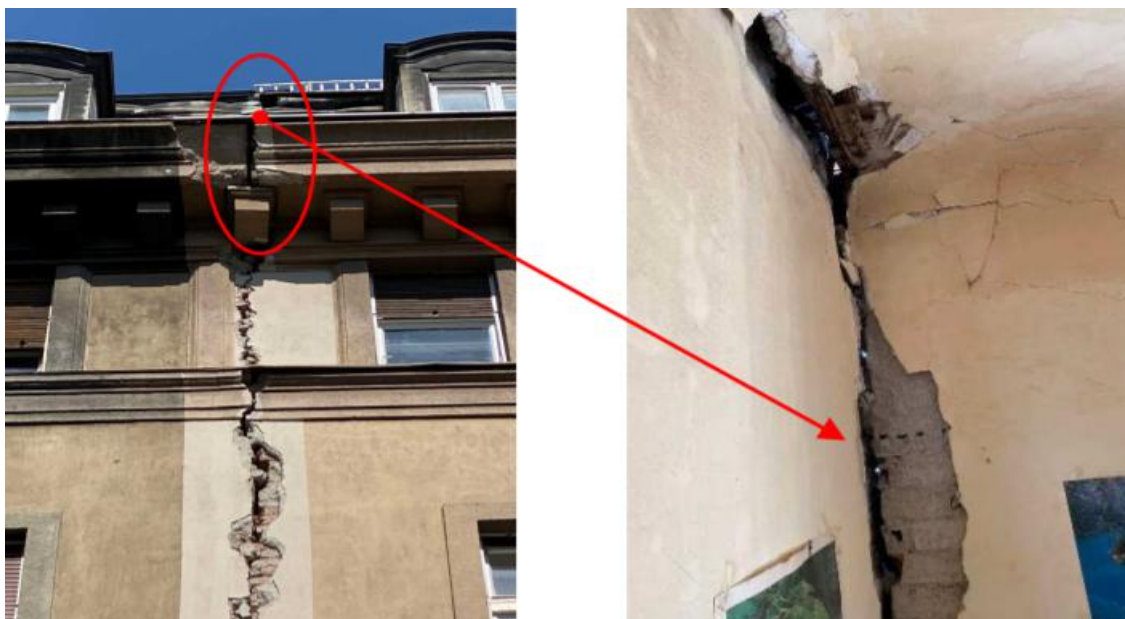
*Slika 5.17. - Pogled na jugoistočni kut stana ali i cijele zgrade*

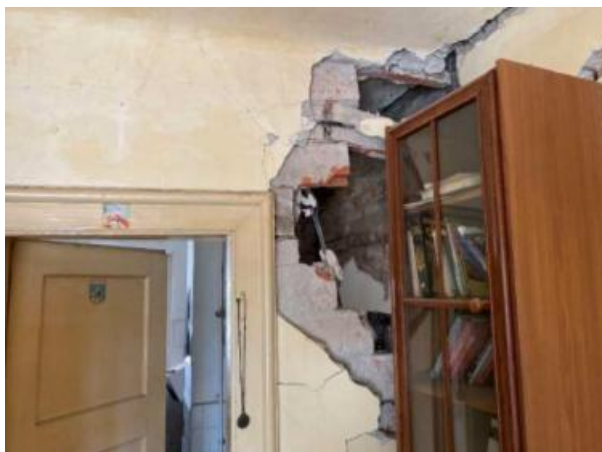
*Slika 5.18. - Pregradni poprečni zid (istok-zapad)*

Kod pregradnih zidova je došlo do potpunog urušavanja dijelova zida te odvajanja od glavnih nosivih zidova. Križne dijagonalne pukotine pojavljuju se na pregradnim zidovima koji se pružaju u smjeru sjever-jug, odnosno u smjeru širenja potresnih valova. Pukotine su duboke, strukturalne, presijecaju zidove te oni gube svoj integritet.

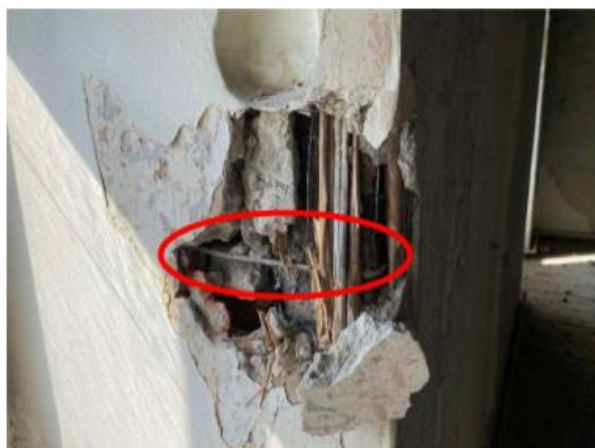
*Slika 5.21. - Ručno izvedena oštećenja na zidu i podnoj konstrukciji*

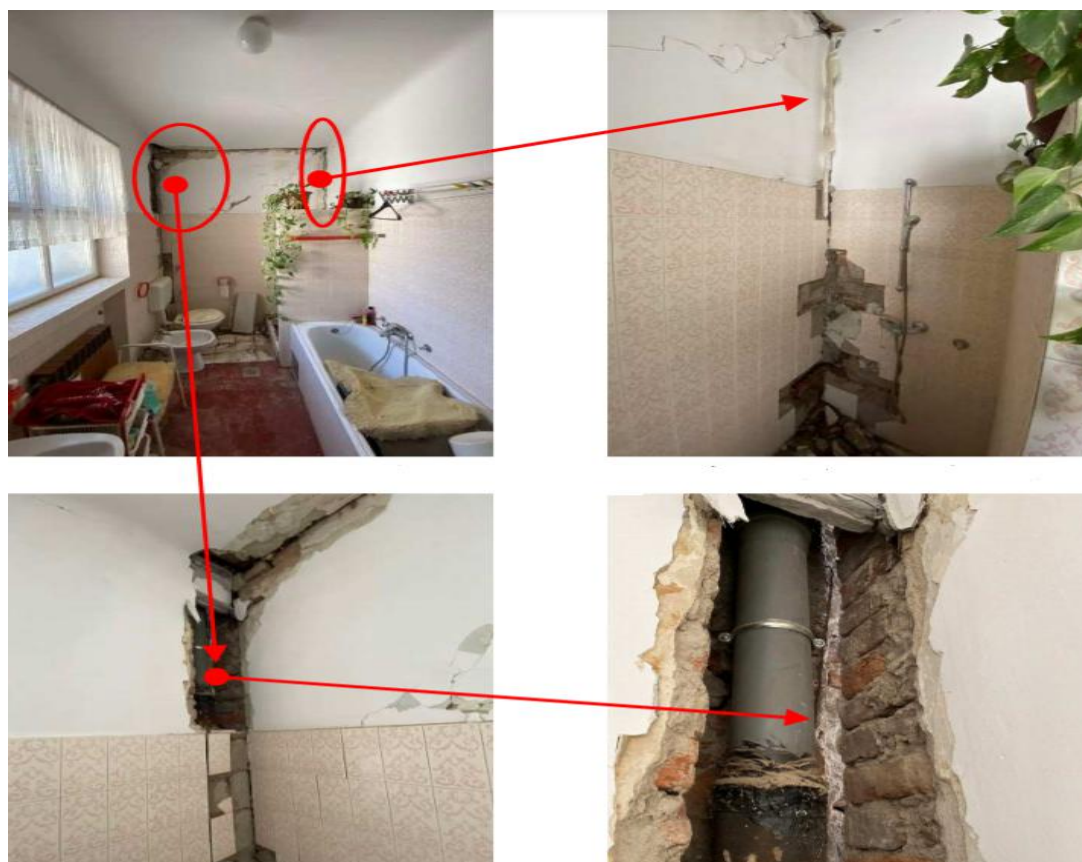
Slika 5.22. - Pukotinsko oštećenje te lom sjeveroistočnog kuta zgrade

Razvidni je intenzitet oštećenja nosive konstrukcije stana (ali i zgrade kao cjeline). Naime, vertikalna pukotina čiji smo maksimalni intenzitet imali prilike vidjeti u stanu (kat iznad) dalje se nastavlja prema nižim etažama kroz ovaj stan. Istina, pukotina kao takva, započinje u nižim etažama a svoj maksimum dobiva na samom vrhu zgrade. Oštećenje kompletno odvaja sjeverni nosivi zid od istočnog (*slika 5.23. desno*), te time nosiva struktura, odnosno nosivi zidani okviri ovdje gubi svoj strukturalni integritet. Pukotina je veličine do 4-5 cm te se sjeverni zid u cijelosti odvojio. Ovaj slučaj kao i slučaj stana vodi k zaključku da je ovaj (sjeverni) dio zgrade pretrpio najveća strukturalna oštećenja ali da se glavni pomak (pomaci) dogodio ovdje, na sjeveroistočnom dijelu.

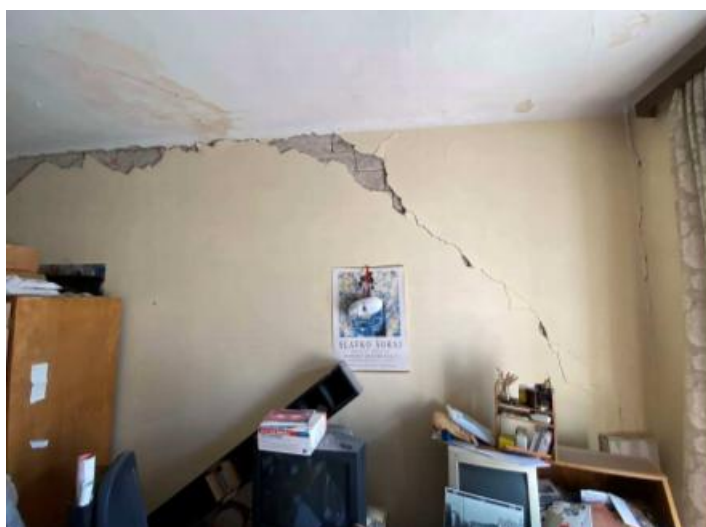
*Slika 5.23. - Dijagonalne pukotine na istočnom zidu, vertikalno pukotinsko oštećenje jugoistočnog kuta zgrade (desno)*

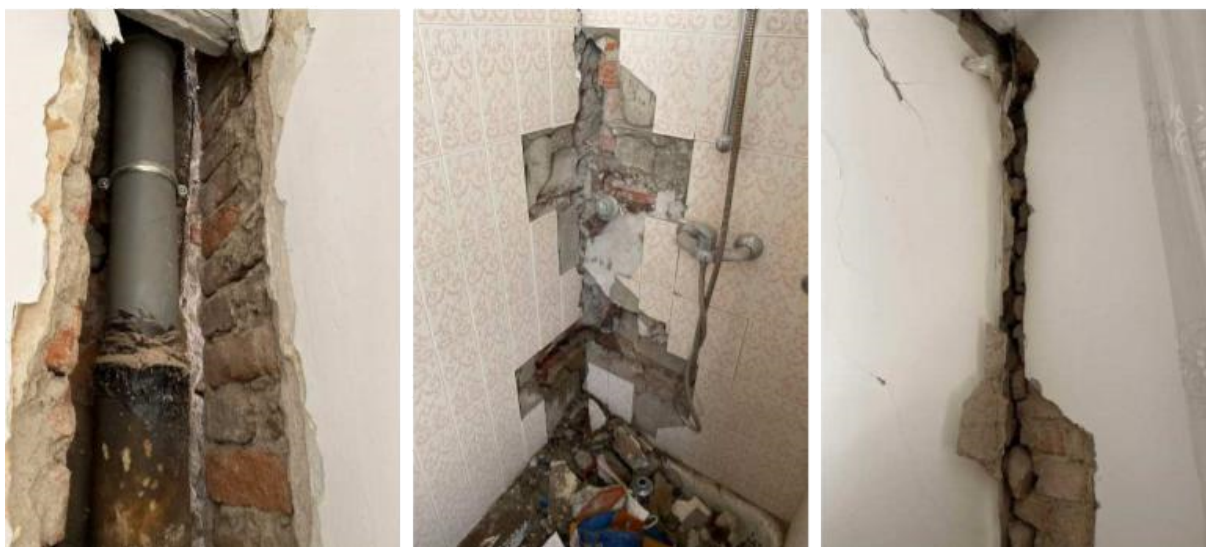
Na sljedećim slikama *slika 5.24.* prikazan je slijed najugroženijeg područja stana a time i same zgrade, tj. slijed vertikalnih pukotinskih odvajanja sjevernog i južnog nosivog zida zgrade od istočnog nosivog spojnog zida, te pukotinsko odvajanje pregradnog zida od istočnog nosivog zida. Potrebno je primijetiti veličinu otvora (3-4 cm), potpuni gubitak spoja okvirne zidane konstrukcije, te samim time i potpuni gubitak strukturalnog integriteta na tim mjestima.

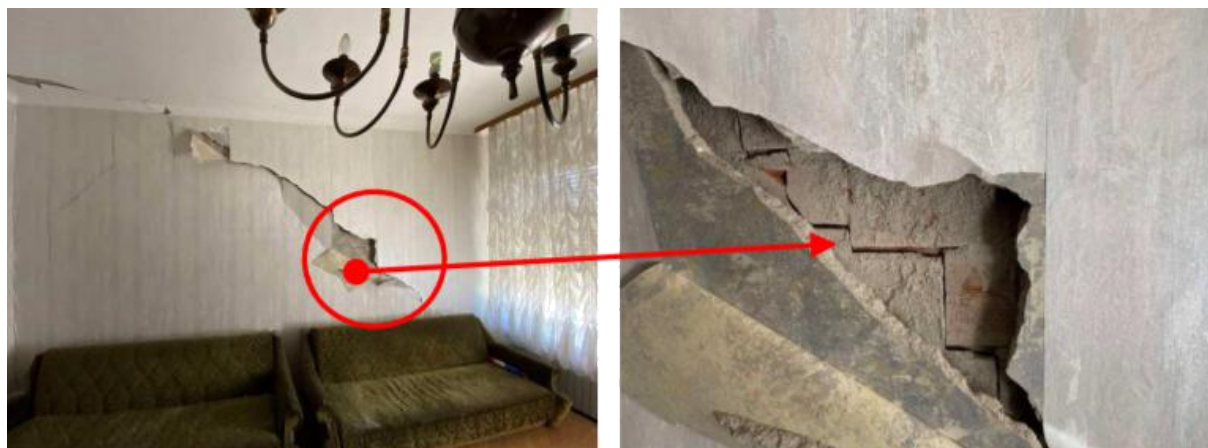
*Slika 5.26. - Dijagonalna pukotina na pregradnom zidu*

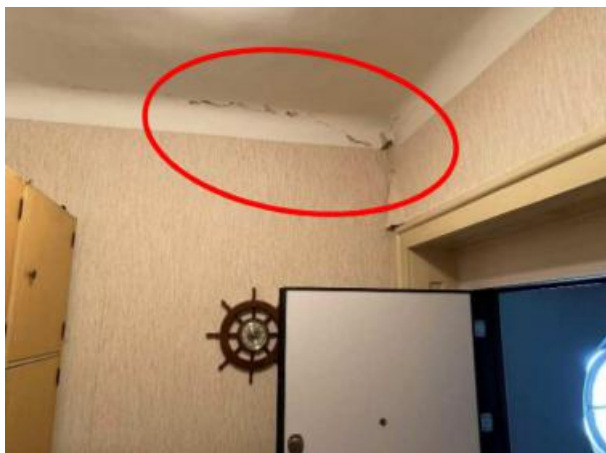
*Slika 5.27. - Horizontalne pukotine uzduž stubišnog zida*

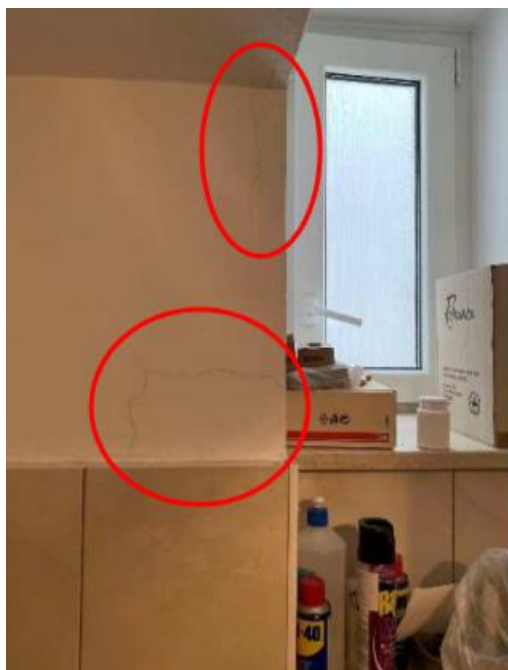
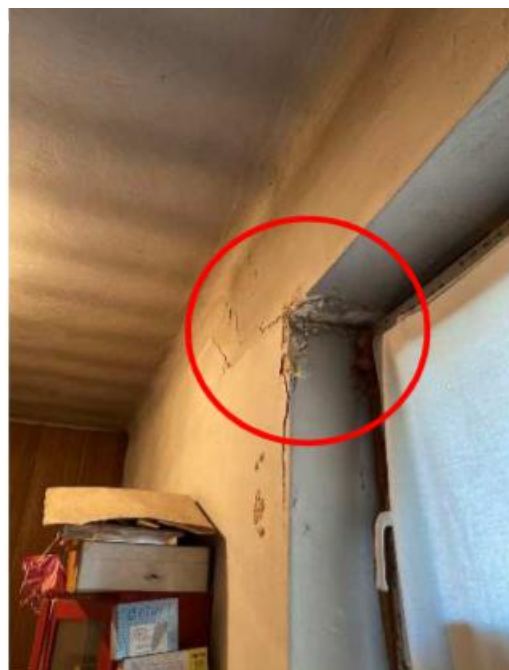
*Slika 5.29. - Oštećenja primijećena na zidnim otvorima na sjevernom nosivom zidu*

Horizontalne pukotine na mjestima gdje bi se trebali nalaziti vratni nadvoji pojavljuju se na pregradnim zidovima koji su bili okomiti na smjer pružanja potresa (smjer sjever-jug). Stropne pukotine rezultat su pomicanja pregradnih zidova te njihovo „udaranje“ u unutarnji nosivi zid te zidove paralelne s njime (smjer zidova istok-zapad), odnosno zidova čiji je duža os paralelna sa smjerom pružanja potresa (sjever-jug).

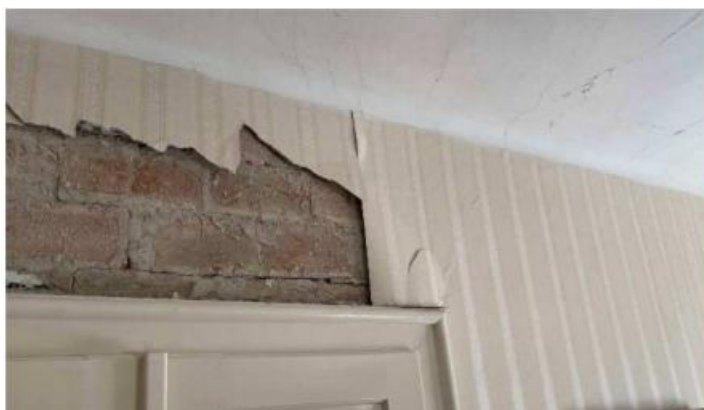
*Slika 5.30. - Razvoj stropnih i zidnih pukotina*

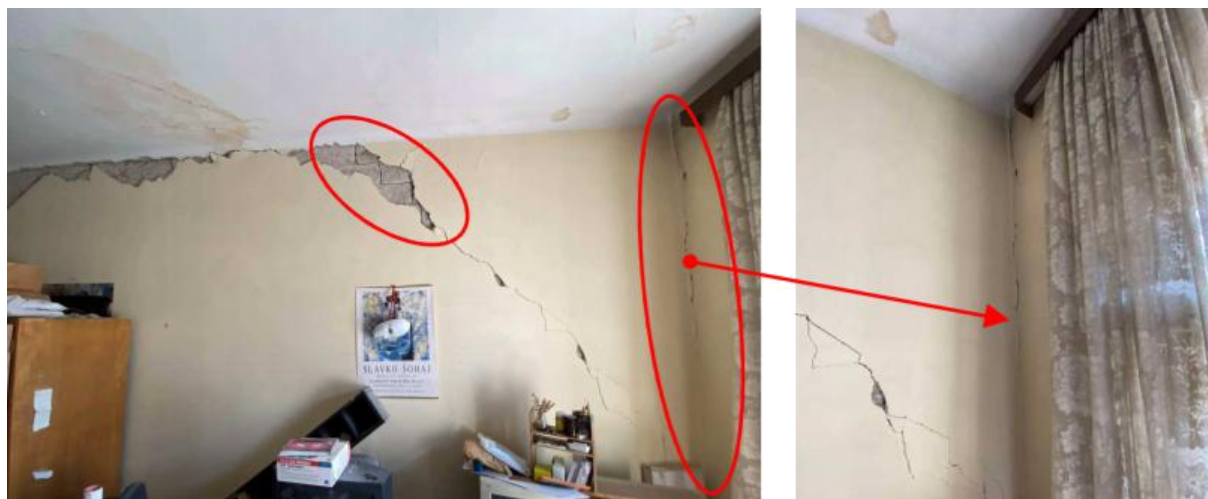
*Slika 5.31. - Dijagonalna pukotina te njezino propagiranje u vertikalnu pukotinu na vanjskom nosivom zidu*

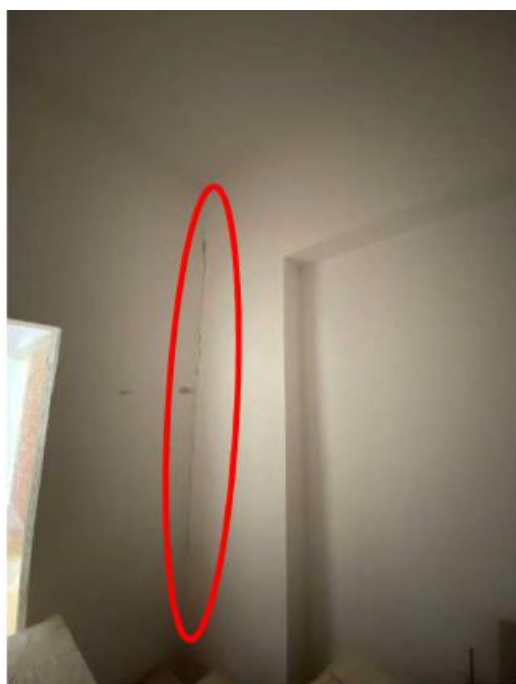
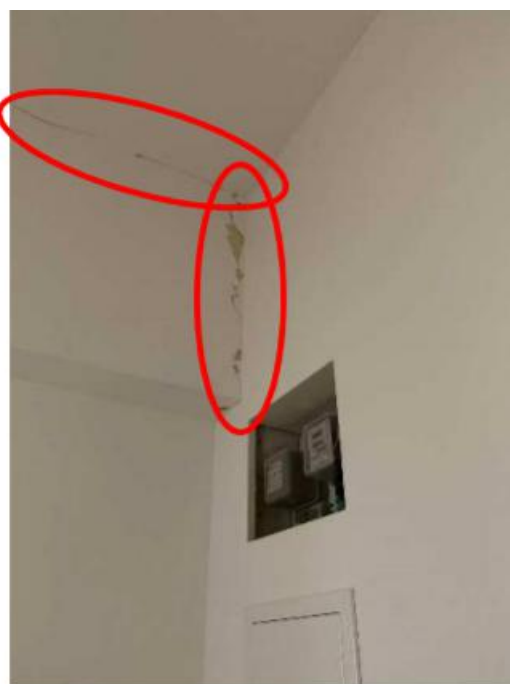
Pukotine su srednje veličine, i premda je zidna obloga raspucala na svojim spojevima, za pretpostaviti je da je jednak tip pukotine i u samoj strukturi zida ispod obloge.

*Slika 5.33. - Vertikalne pukotine zidnih gipskartonskih obloga*

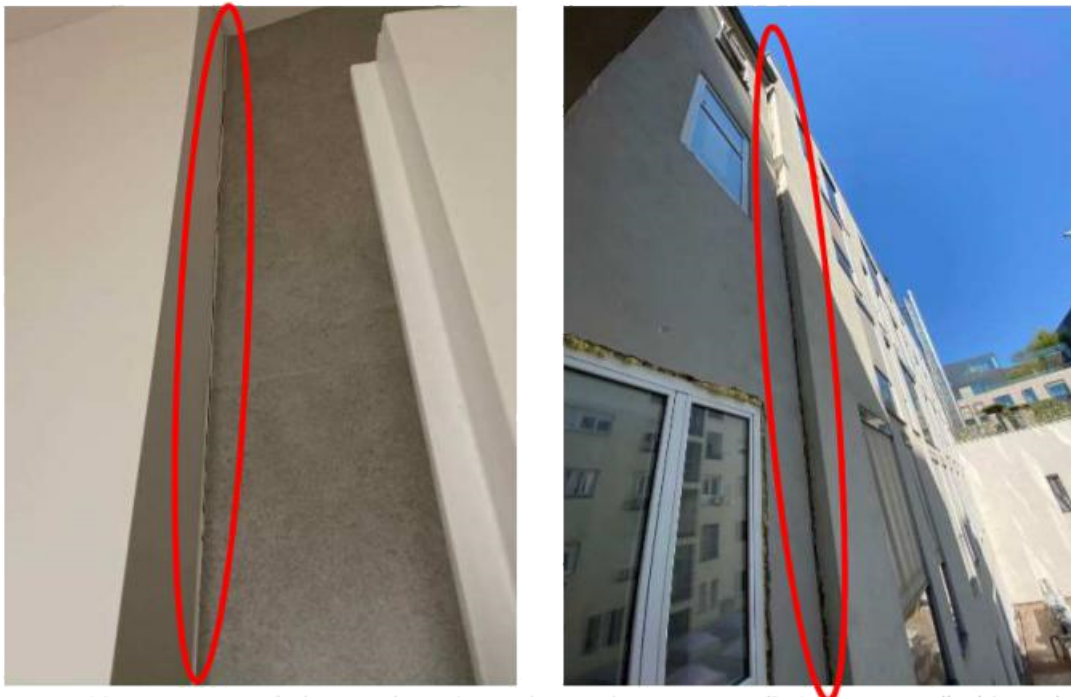
*Slika 5.34. - Vertikalna strukturalna pukotina koja se proteže kroz sve etaže (desno)*

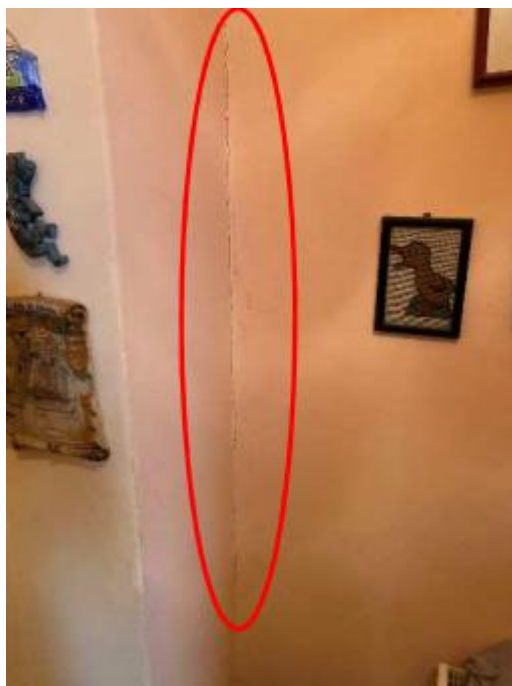
*Slika 5.36. - Vertikalna pukotina na spojevima zidova*

Ovakav tip pukotina karakterističan je i čest na konstrukcijama zidova i u područjima bez potresnog oštećenja.

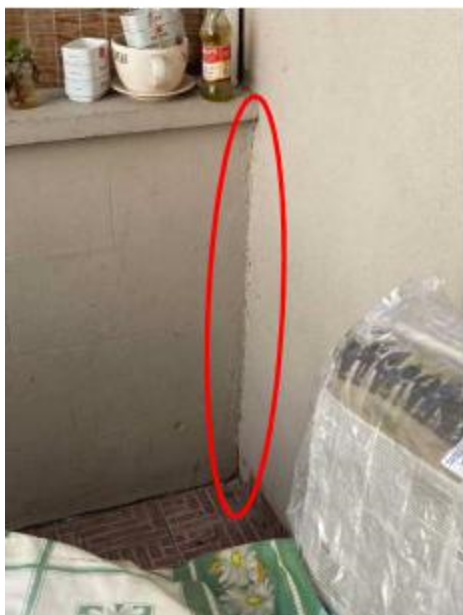
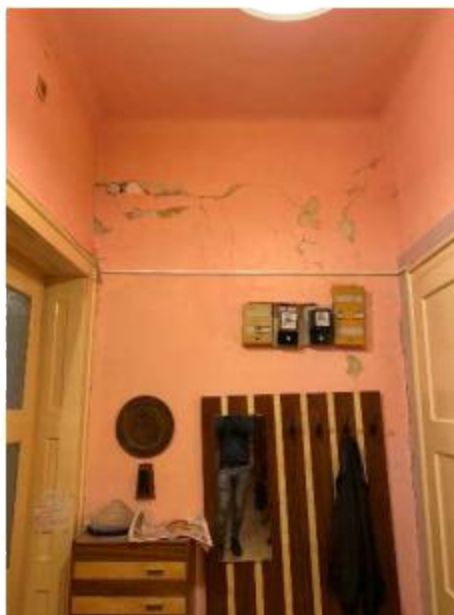
*Slika 5.37.- Pukotina na balkonskom parapetu (lijevo); pukotinska oštećenja pregradnog zida (desno)*

*Slika 5.37.* (desno) prikazuje pregradni ulazni zid u stan (sa druge strane je susjedni istočni stan). Razvijen pukotinski sustav na ovom zidu je strukturalni, prodire duboko te narušava strukturu pregradnog zida. Na njegovom spoju sa nosivim unutarnjim zidom došlo je do razdvajanja koje se manifestiralo vertikalnom pukotinom uzduž spojeva zida.

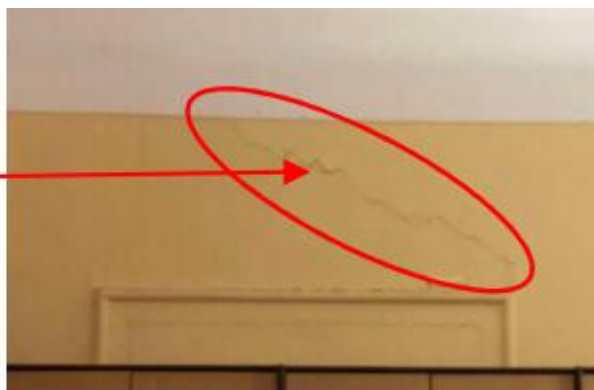
*Slika 5.38. - Dijagonalne pukotina iznad zatvorenog otvora u pregradnom zidu*

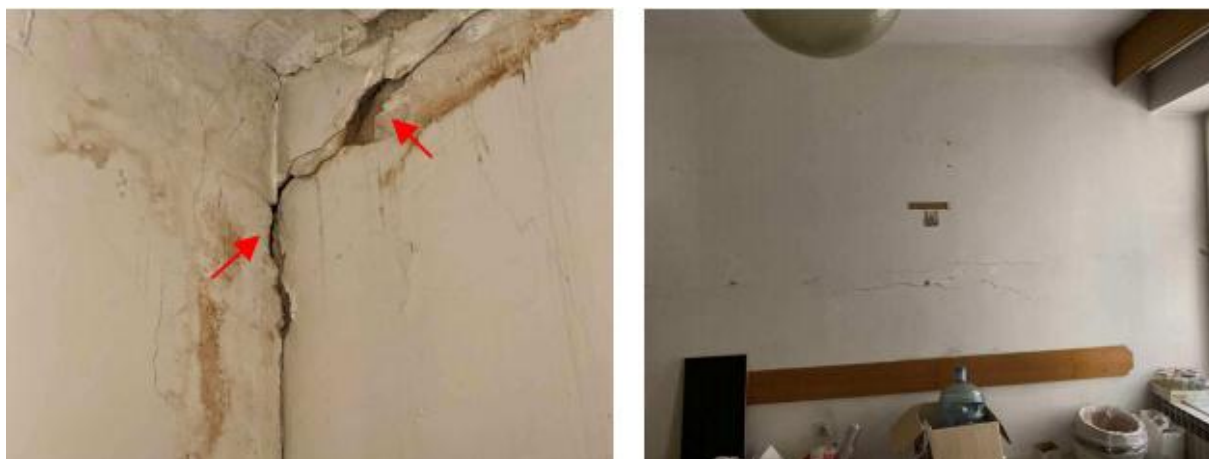
*Slika 5.41. - Pukotine većeg karaktera*

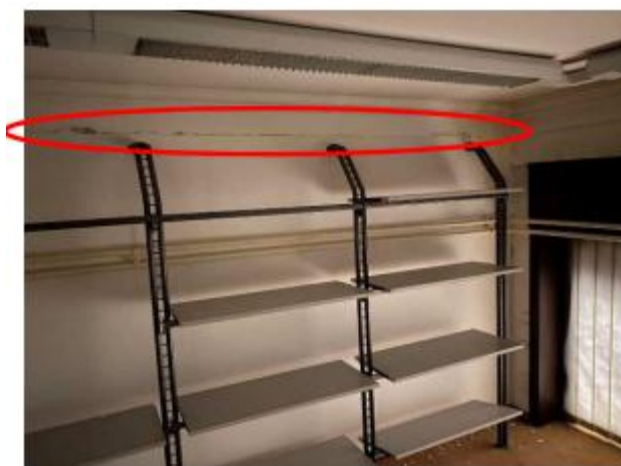
*Slika 5.42. - Horizontalna pukotina na krajnjem istočnom zidu*

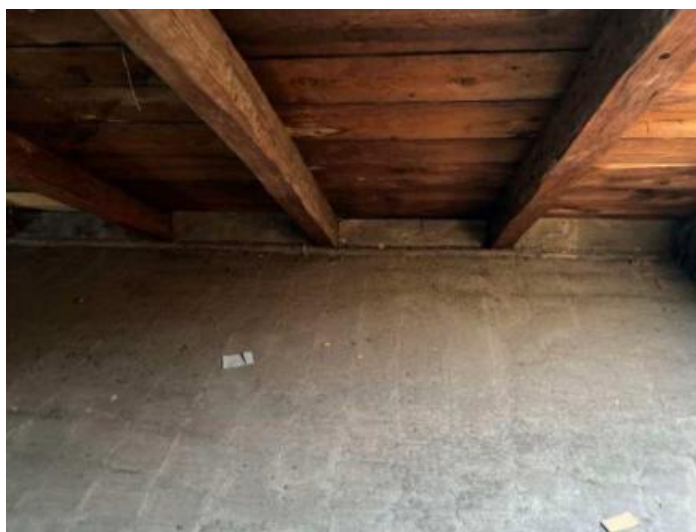
Već smo se ranije mogli djelomično uvjeriti da je pod krovišta (tavana) u dobrom stanju tome leži i u činjenici da su se drveni grednici koji su osnovni nosivi sustav poda krovišta, gibali u smjeru potresa (sjever-jug) jer je njihova duža os također u tom smjeru. Da je bilo kojim slučajem drugačije, tj. da su grednici okomiti na smjer širenja potresa, ta da bi postojala realna opasnost od bočnog savijanja te deformiranja grednika. Tako da u ovom našem slučaju ne postoje znatna vidljiva oštećenja na podu tavanskog prostora *slika 5.43*.

*Slika 5.43. - Položaj drvenih grednika poda je u smjeru sjever-jug, isto kao i položaj krovnih elemenata – rogova*

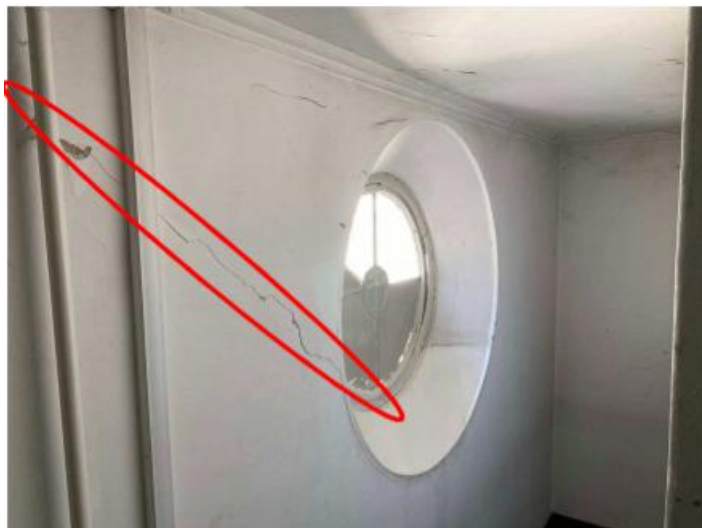
*Slika 5.51. - Pukotine po vanjskim zidovima stubišta*

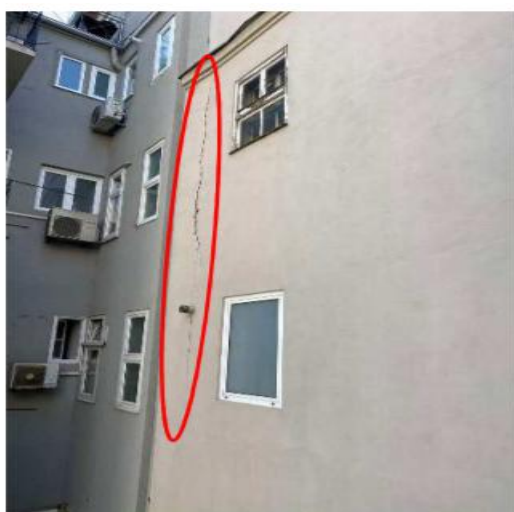
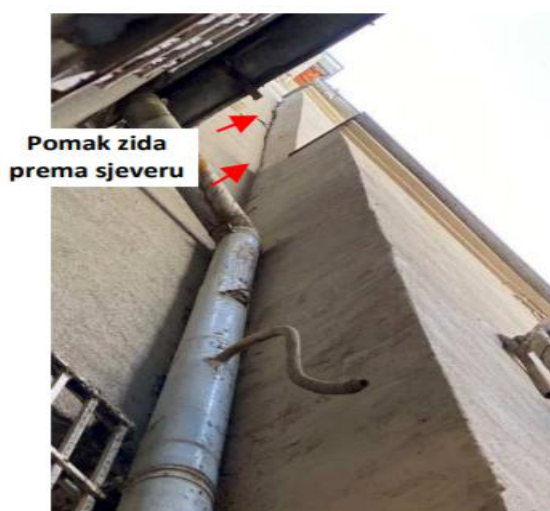
*Slika 5.57. - Vertikalna pukotina na istočnom nosivom zidu*
