Sanacija i rekonstrukcija bastiona Starog grada Zrinskih u Čakovcu

Undergraduate thesis / Završni rad

**SANACIJA I REKONSTRUKCIJA BASTIONA
STAROG GRADA ZRINSKI U ČAKOVCU**

Varaždin, rujan 2016.

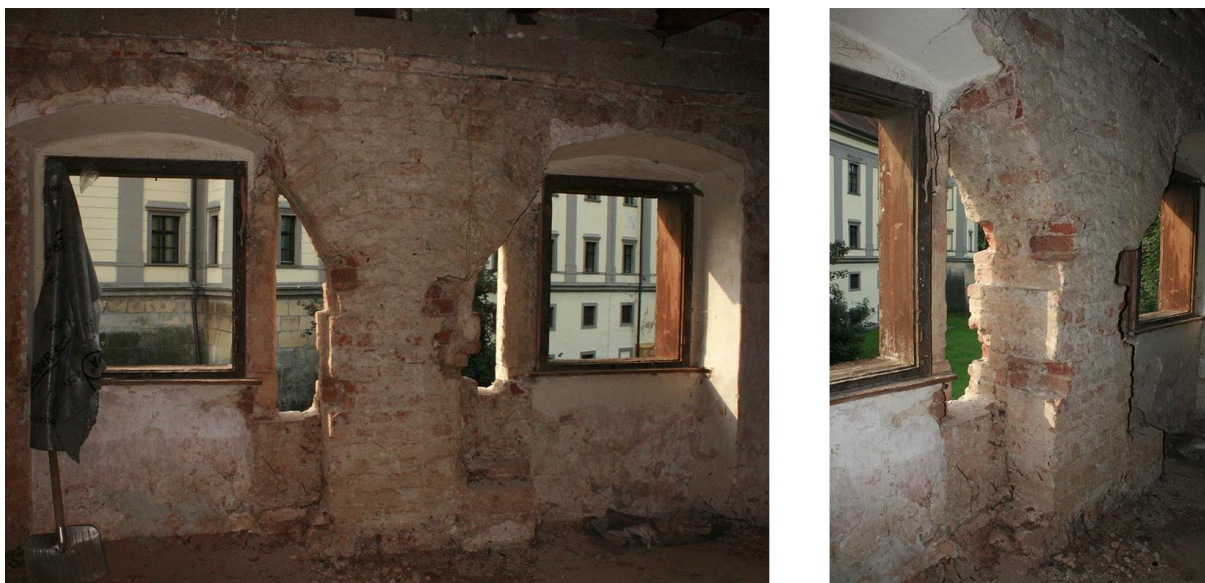
Prema pregledu sadašnjeg stanja konstrukcije, vidljivo je da su natkriveni dijelovi – sva konstrukcija ispod krova I. kata – izvedeni u redu i do današnjeg dana ostali u takvom stanju, osim dijelova zidova koji su u istraživanjima povijesnih promjena oko otvora u katu pokazali oštećenja prvotnih lukova kata kod umetanja kamenih okvira sadašnjih prozora, još vjerojatno početkom prošlog stoljeća (slika 3.3.).

Slika 3.3. Oštećenje lukova na I.katu

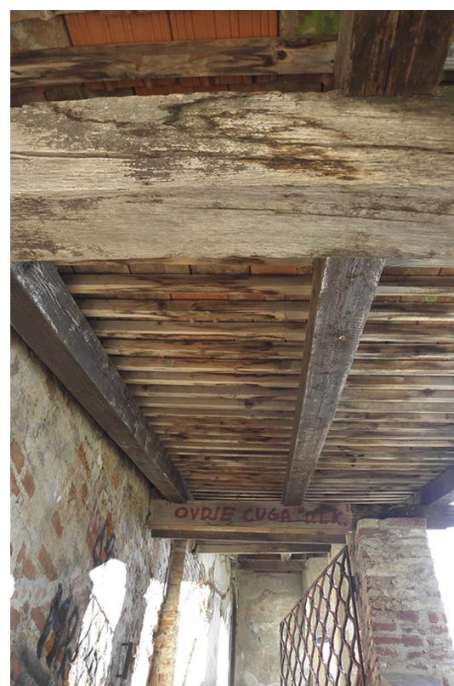
POZ 103a III, POZ 103b III - Dva postojeća bočna dvorišna stubišta, izvedena iz zidanih zidova i stupaca, drvenih stuba, te drvenog jednostrešnog krovišta (slika 4.17), već su pred kraj prošlog stoljeća konstruktivno sanirana, ali su od tada pretrpjeli štetu, u prvom redu zbog neodržavanja, te od padanja snijega sa visokog krovišta zgrade centralnog bastiona. Njihova sanacija svodi se na obnovu i sanaciju svih njihovih oštećenih elemenata u istim dimenzijama i materijalu.

Slika 4.17. Detaljniji prikaz desnog bočnog stubišta
