# REMONT NIZVODNOG TURBINSKOG ZATVARAČA NA AGREGATU "A" U HE ČAKOVEC

**Undergraduate thesis / Završni rad**

**Remont nizvodnog turbinskog  
zatvarača na Agregatu "A" u HE  
Čakovec**

**Overhaul of the downstream turbine  
shutter at Unit „A“ of HPP Čakovec**

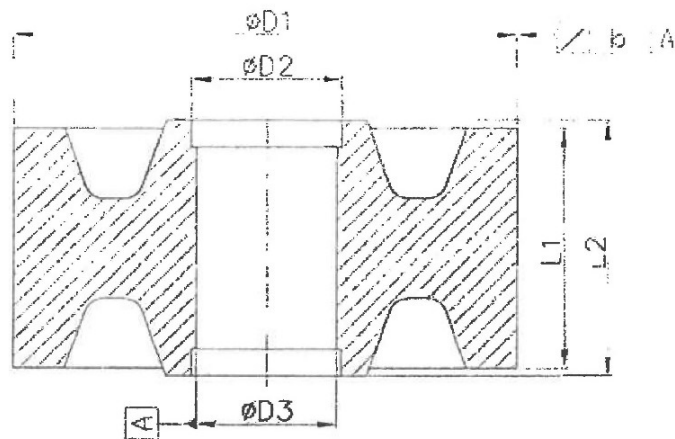
kor. 7

Kota	Konstr.	Izmjereno
ØD1	400 js10	399,91
ØD2	120 H8	120,03
ØD3	112 H7	112,02
b	0,1	0,06
L1	190	189,90
L2	202	202,0

ODLUKA KLIENTA DECISION		Korisnik objekta je: Us: as is:		Predmet mjerenja / Object of measurement:	
U skladu s nacrtom: According to drawing:		Popravljač: Repair:		Dio postrojenja / Section of: <b>KOTAČ NOSEĆI</b>	
		Škart: Reject:		Objekt / Plant: <b>HF ČAKOVEC AG-A</b>	
Datum / Date: <b>26.11.20</b>		Kontrolni ispis: <b>A. Ribarić</b>		Broj plana kontrole / Inspection plan No.: <b>TA2.21002.41</b>	
Datum / Date: <b>26.11.20</b>		Odobrio / Approved by: <b>D. Kolar</b>		Broj kontrolne operacije / Inspection step No.:	
Datum / Date:		Nadzor / Authority:		Radni nalog / Work order:	
Tvorilačka montaža: Factory erection:		Montaža na gradilištu: Site erection:		Odgovorno mjesto / IAZ Responsibility:	
Prije revizije Before revision:		Poslije revizije After revision:		Form: <b>A4</b>	
Izradio/Made by: <b>D. Kolar</b>		Datum/Date: <b>08.2020.</b>		Odobrio / Approved: <b>A. Ribarić</b>	
				Datum / Date: <b>08.2020.</b>

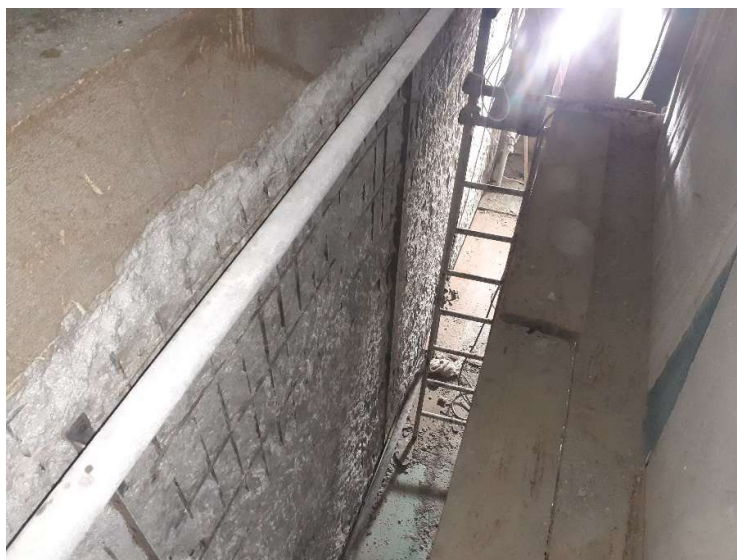
**Slika 4.24** Brtveća stijena nakon uklanjanja površinskog sloja betona

Nakon uklanjanja betona sa tračnica, kreće se sa uklanjanjem oštećenog površinskog sloja betona brtveće stijene. Potrebno je ukloniti kompletnu površinu betona klizne plohe od nivoa niše zatvarača (kota 148,00 mm), debljine cca.20mm, a na oštećenim površinama do „zdravog betona” i sve do postojećeg okvira od nehrđajućeg čelika.

Hidrodinamičko uklanjanje ili hidrodemoliranje je izvršeno upotrebom visokotlačne pumpe (s tlakom na mlaznici od 2000 - 2500 bara) te sa ručno upravljanom mlaznicom. Nakon hidrodinamičkog uklanjanja oštećenog i zagađenog betona preostali otpadni materijal: veći komadi betona, armatura i razbijeni beton su uklonjeni i zbrinuti. Sa svih ostalih površina betona su uklonjeni stari površinski premazi i površina betona je dobro isprana. Dijelovi betona koji strše više od 2 mm od srednje površine ili više od 5 mm od najniže točke brušenjem su poravnati.[10]
