Deterioracija parkovnih elemenata izgrađenih od arhitektonskog kamena u parkovima grada Zagreba

Master's thesis / Diplomski rad

**DETERIORACIJA PARKOVNIH ELEMENATA
IZGRAĐENIH OD ARHITEKTONSKOG KAMENA
U PARKOVIMA GRADA ZAGREBA**

Zagreb, rujan, 2021.

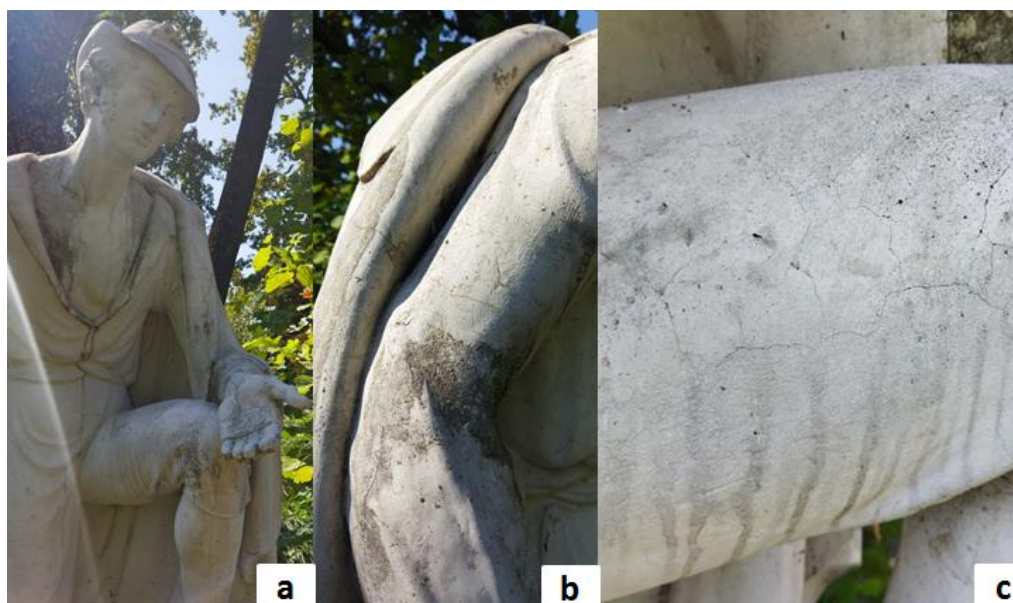
Izlaskom na teren uočena su brojna oštećenja na replici (iz 2016.). Na slikama 3.1.5.1a i 3.1.5.1c vidljivi su tragovi prljanja na dijelovima gdje se oborine slijevaju sa kipa. Prisutni su primjeri biološke kolonizacije bršljanom (lat. *Hedera helix*), algama, mahovinama (u podnožju kipa) te lišajevima (Slika 3.1.5.1b). Na kipu su vidljive pukotinske mreže (Slika 3.1.5.1c) te zasebne pukotine.

Slika 3.1.5.1. Oštećenja na kipu Napuljskog ribara: a) vidljivi tragovi prljanja; b) biološka kolonizacija lišajevima; c) vidljivi tragovi prljanja i pukotinska mreža.

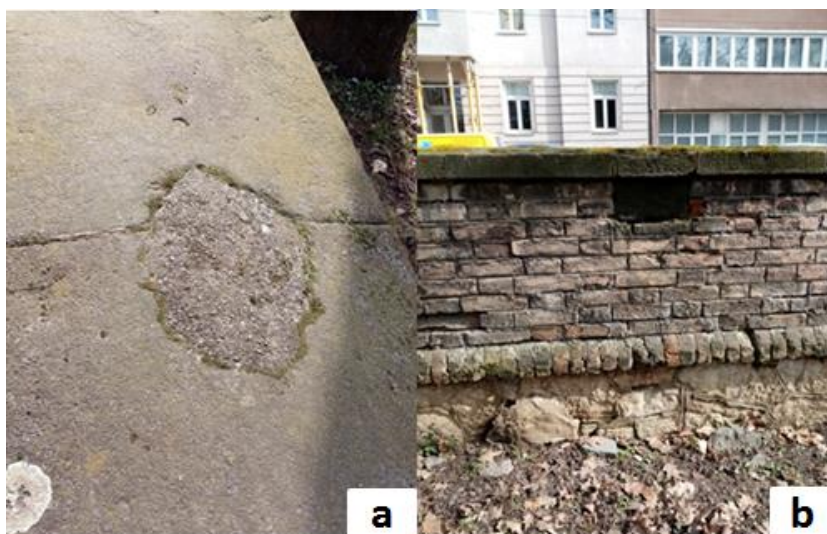
Slika 3.3.3.1. Oštećenja ograde: a) biološka kolonizacija lišajeva i mahovine; b) izostanak segmenata ograde.

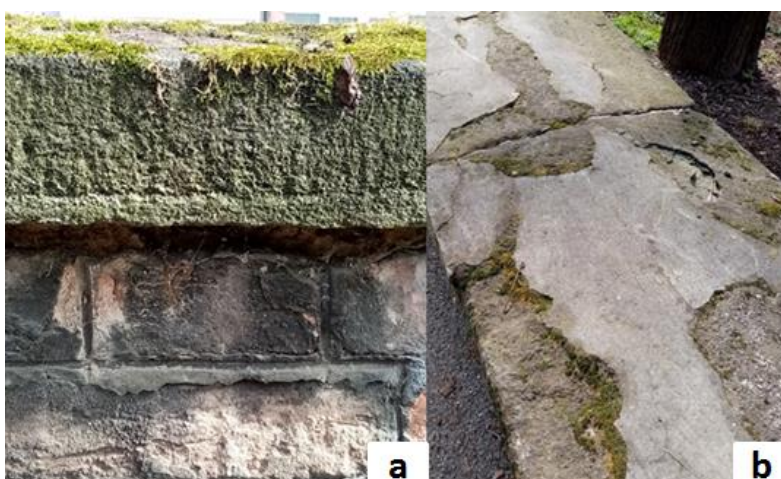
Slika 3.3.3.2. Istočna ograda: a) biološka kolonizacija algama i mahovinama, diferencijalno trošenje, pojava tafona, crna kora i prljanje; b) površinsko odvajanje, delaminacija i prsnuće.
