Konzervatorsko-restauratorski radovi na zidnom osliku u palači Šećerane u Rijeci

Master's thesis / Diplomski rad

2020

KONZERVATORSKO-RESTAURATORSKI RADOVI NA ZIDNOM OSLIKU U PALAČI
ŠEĆERANE U RIJECI

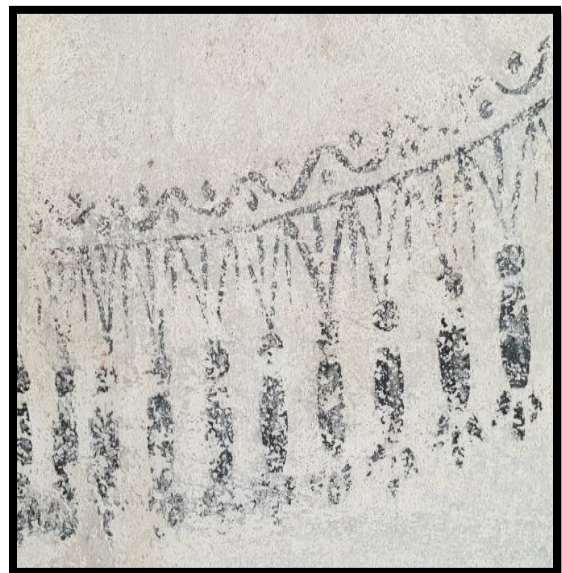
Slika 61 Detalj kitnjastih resa zastora, vidljive sitne površinske abrazije slikanog sloja
