# **DIPLOMSKI RAD**

TRANSFER ZIDNOG OSLIKA VIJENCA IZ RENESANSNE  
KUĆE MOISE U CRESU TE RECENTNA PRAKSA TRANSFERA

Mentorica: doc. mr. art. Neva Pološki  
Komentor: konz.-rest. Miroslav Jelenčić, mag. art.

Zagreb, veljača 2018.

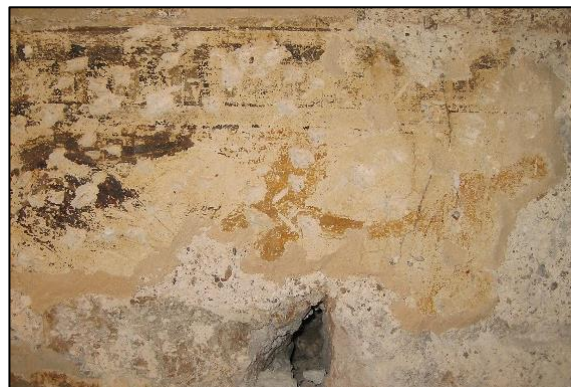
**Slika 82.** Detalj „opšava“ od nadoknadne žbuke, nanesenih oko očuvanih fragmenata zidnog oslika vijenca na jugoistočnom zidu središnjeg salona.

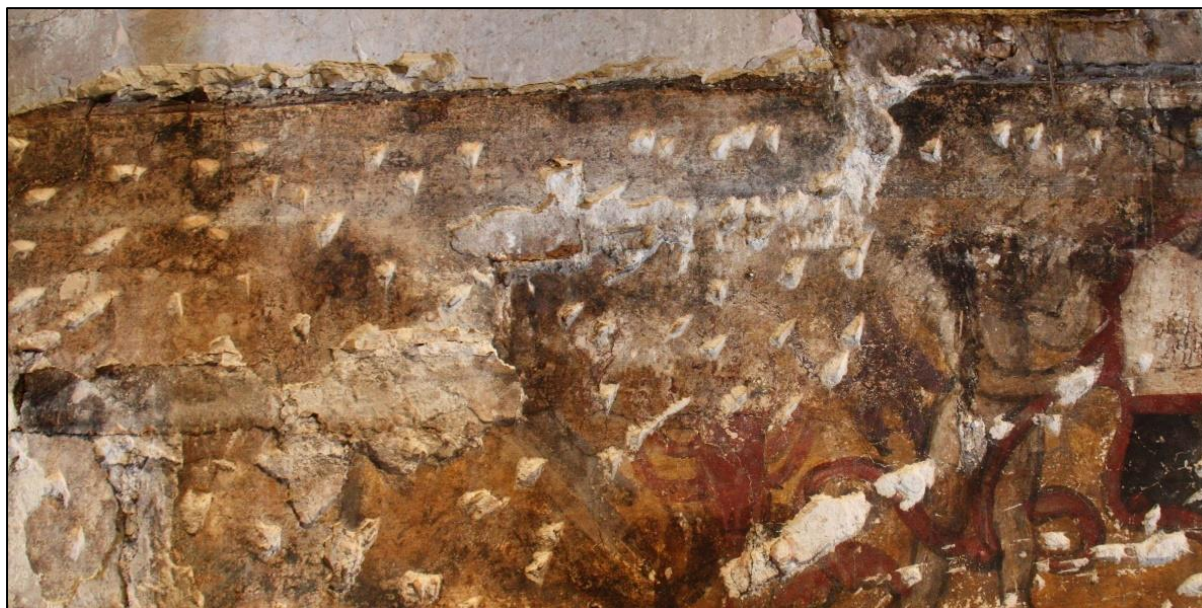
**Slika 110.** Značajni gubici slikanog sloja i *intonaca* na mjestu gdje se nekada nalazilo stubište. Čitavom površinom slike vidljive su lakune nastale udaranjem čekića (natučenja).

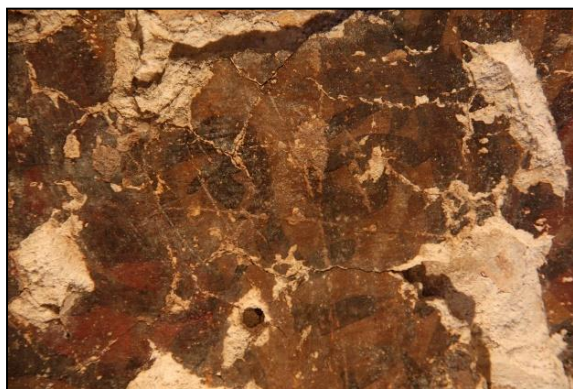
**Slika 111.** Mreže pukotina koje presijecaju slikani sloj i *intonaco*.

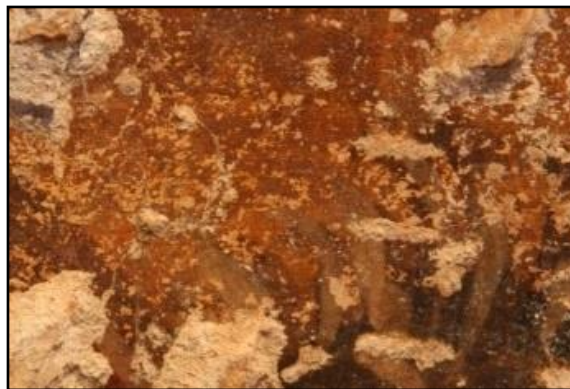
**Slika 112.** Nedostaci slikanog sloja u vidu otpalih ljuskica.

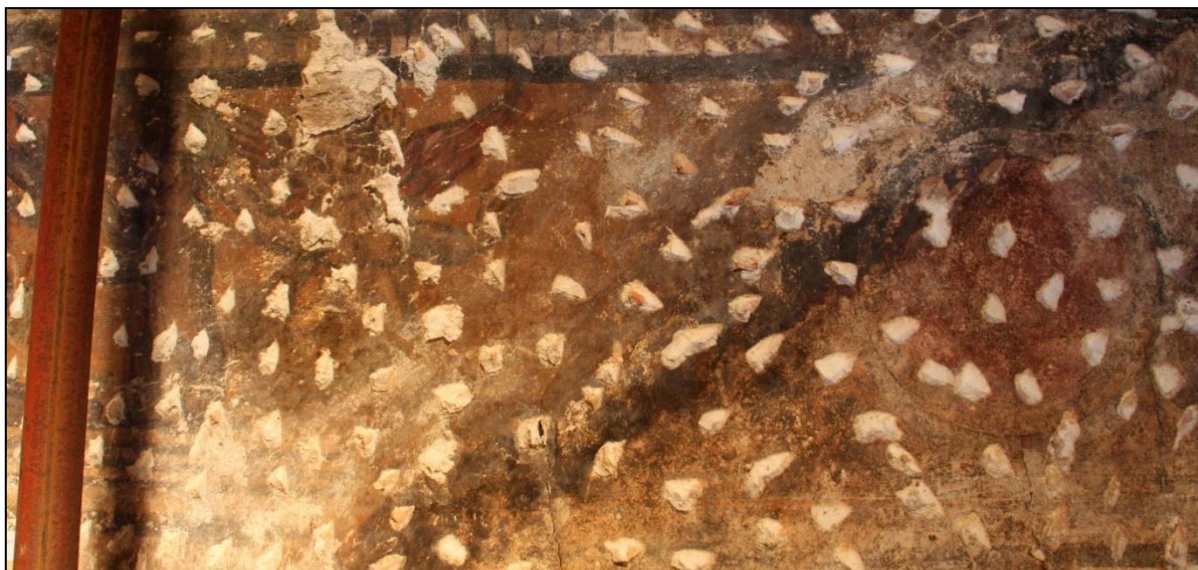
**Slika 113.** Masna, crna, čađava mrlja u središnjoj zoni oslika.

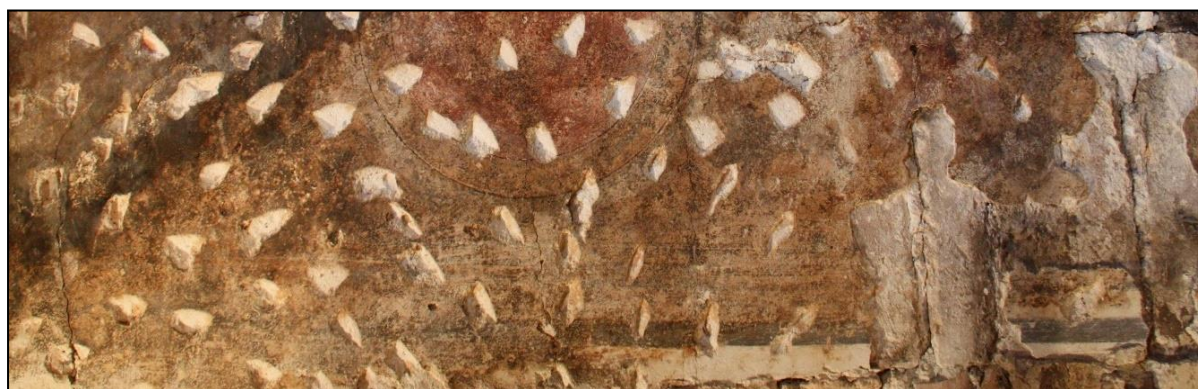
**Slika 114.** Površina slikanog sloja istrošena je i istanjena gotovo do nečitljivosti. *Intonaco* i slikani sloj ispucali su u središnjoj zoni oslika, na mjestu lučno građenog opečnog nosača (okomite pukotine nalaze se na mjestu sljubnica).

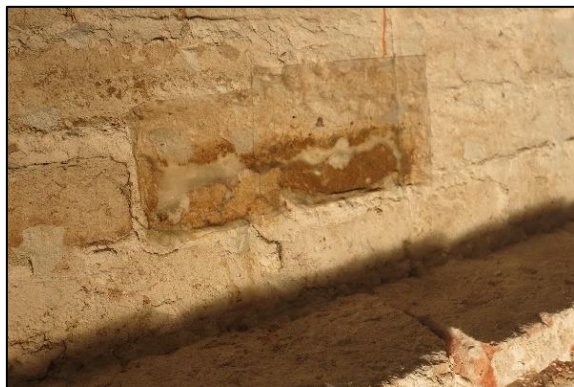
**Slika 126.** Gubitak slikanog sloja i žbuke na središnjem dijelu fragmenta zidne slike. Oštećenja nastala prilikom odvajanja opečnih blokova od žbuke privremeno su učvršćena japanskim papirom i akrilnom smolom *Paraloid B72*.

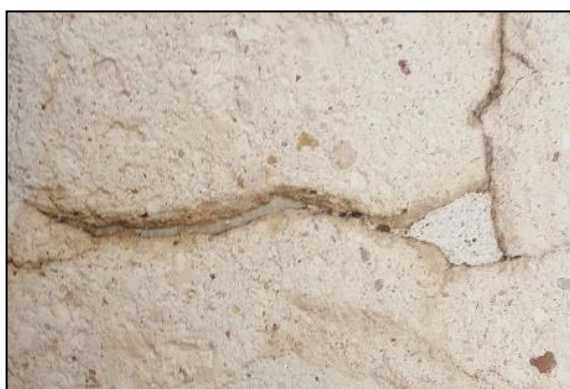
**Slika 134.** Jedna od pukotina u sloju *intonaa* koja seže sve do vidljive poledine *facinga*.

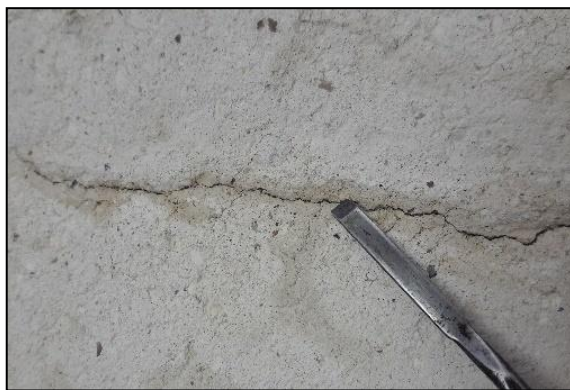
**Slika 136.** Ljevkasto proširena pukotina pripremljena za zapunjavanje nadoknadnom žbukom.

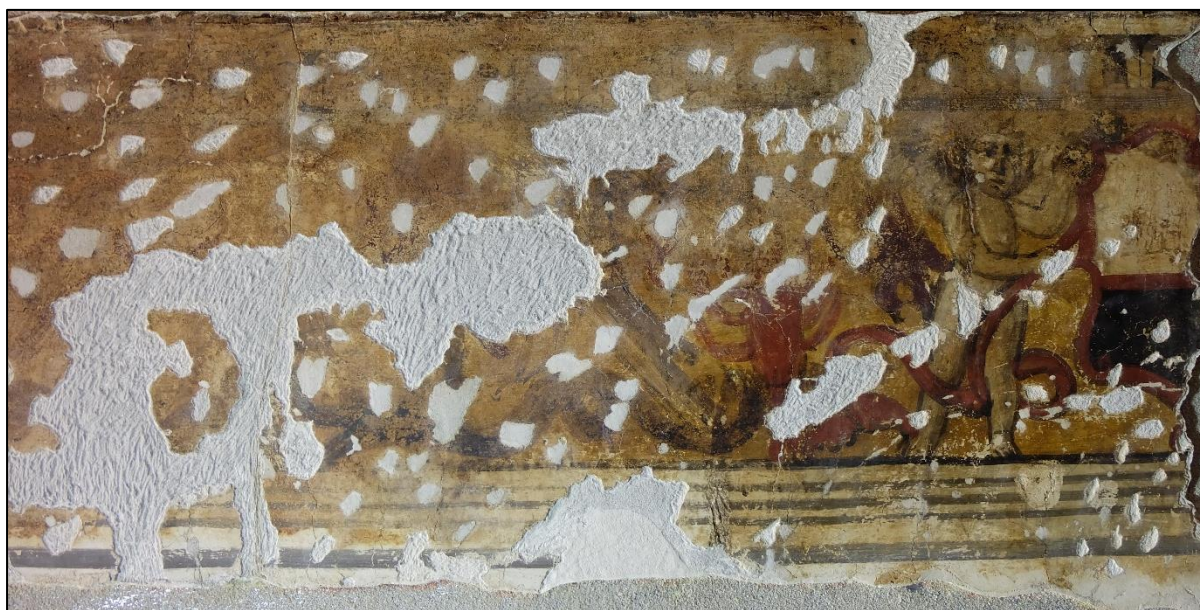
**Slika 183.** Nahrenjavljena površina stanjenih, neadekvatnih žbukanih nadoknada sa silikatnim punilom (veliko stepenasto oštećenje koje se proteže od donjeg lijevog do gornjeg desnog ugla fotografije). U donjem desnom uglu vidljive su male lakune iz kojih su u potpunosti uklonjene neadekvatne žbukane nadoknade.
