Konzervatorsko-restauratorski radovi na zidnom osliku u palači Šećerane u Rijeci

KONZERVATORSKO-RESTAURATORSKI RADOVI NA ZIDNOM OSLIKU U PALAČI
ŠEĆERANE U RIJECI

DIPLOMSKI RAD

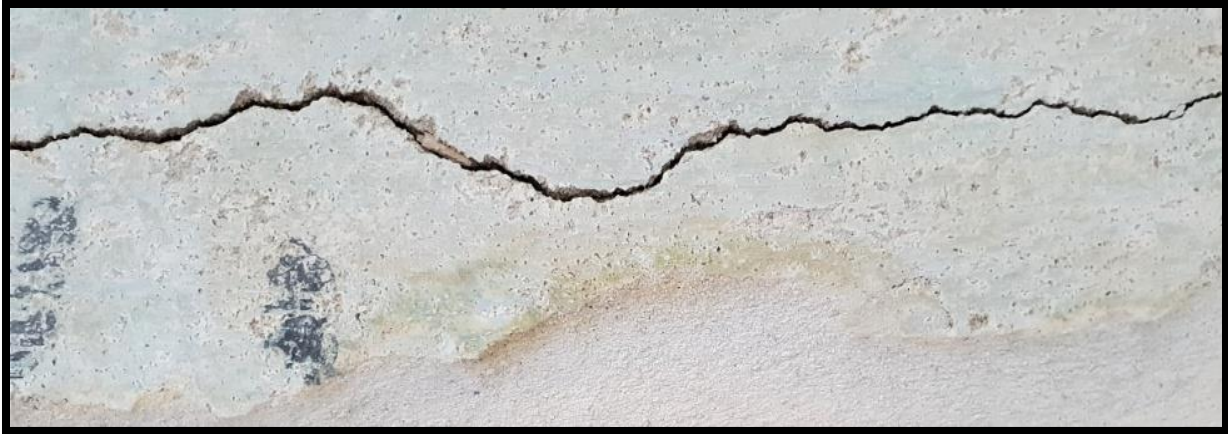
Slika 60 Drugi kat, prostorija 208, sjeverni zid, oštećenja ispod profilacije nastala od uvođenja elektrifikacije

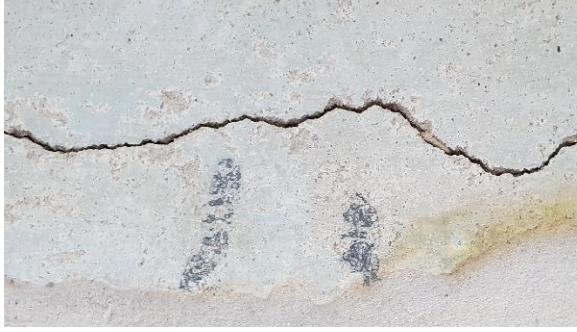
<p>Pukotina u okolnoj žbuci i slikanom sloju nastala od naknadnog uvođenja strujne instalacije</p>
