Master's thesis / Diplomski rad

2022

**ANALIZA UZROKA NESREĆA ZRAKOPLOVA BOEING
B737-8 MAX**

**BOEING B737-8 MAX AIRCRAFT ACCIDENT CAUSE
ANALYSIS**

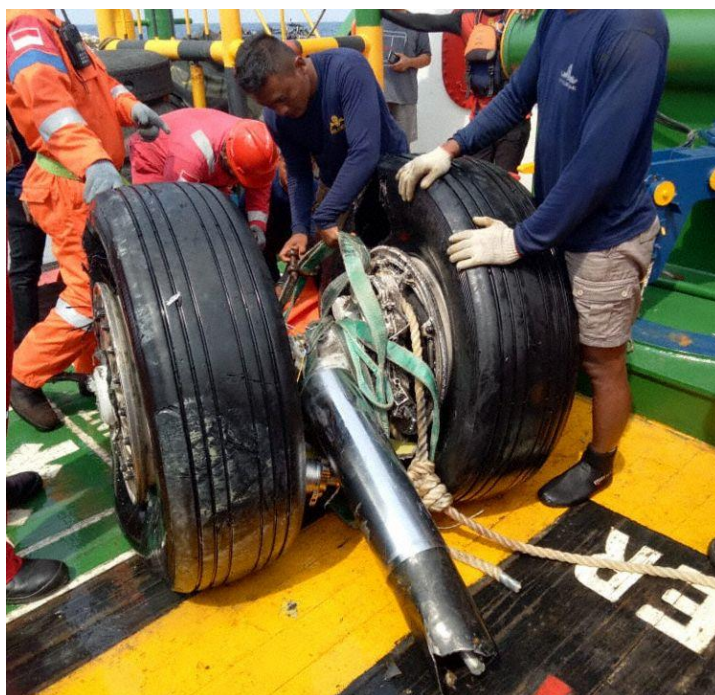
Slika 16. Izvučeni dio stajnog trapa zrakoplova PK-LQP, [46]

Dijelovi aviona su prikupljeni i prebačeni u Međunarodni kontejnerski terminal u Jakarti. Olušina svih dijelova aviona je pronađena, od prednje do stražnje strane. Među pronađenim dijelovima nalazili su se dijelovi lijevog i desnog motora, oba glavna stajna trapa, stabilizatora, prednjih i stražnjih lijevih putničkih vrata, krila, boce s kisikom za potrebe zrakoplovne posade te ploče s prekidačima. Oštećenja zrakoplova upućivala su na visokoenergetski pogodak⁴⁴.

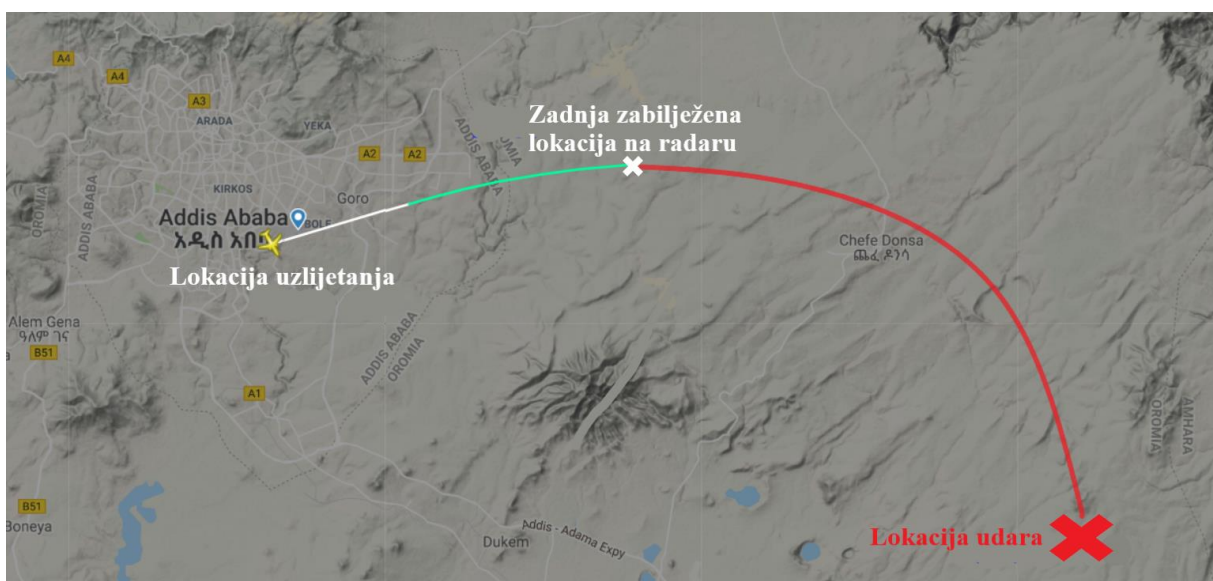
Slika 17. Putanja leta zrakoplova ET-AVJ

Nakon posljednjeg automatskog aktiviranja trimera i usprkos zabilježenoj sili do 800 N, zrakoplov je počeo naglo ponirati. Brzina spuštanja i brzina nastavili su se povećavati između četvrtog po redu aktiviranja automatskog trimera i posljednje zabilježene vrijednosti. Na kraju leta, izračunate vrijednosti zračne brzine dosegle su 500 čvorova, vrijednost nagiba bila je veća od 40° prema dolje, a vrijednosti brzine spuštanja bile su veće od 10.000 m/min. Oba snimača prestala su snimati vrijednosti oko 8 sati 43 minute i 44 sekunde. U 08:44: Zrakoplov je udario u teren 52 km jugoistočno od Adis Abebe, na farmi blizu naselja Ejere (lociranog 8,8770° sjeverno, 39,2516 istočno) i stvorio krater dubok približno 10 metara na kojem je pronađen i posljednji dio zrakoplova (slika 17.). Krater je bio oko 28 metara širok i 40 metara dugačak. Većina olupine pronađeno je zakopano u zemlji. Mali dijelovi zrakoplova pronađeni su razbacani oko lokacije udara, u području širine oko 200 metara i dužine 300 metara. Detektirana oštećenja na zrakoplovu potvrdila su visokoenergetski udar u tlo⁴⁷.

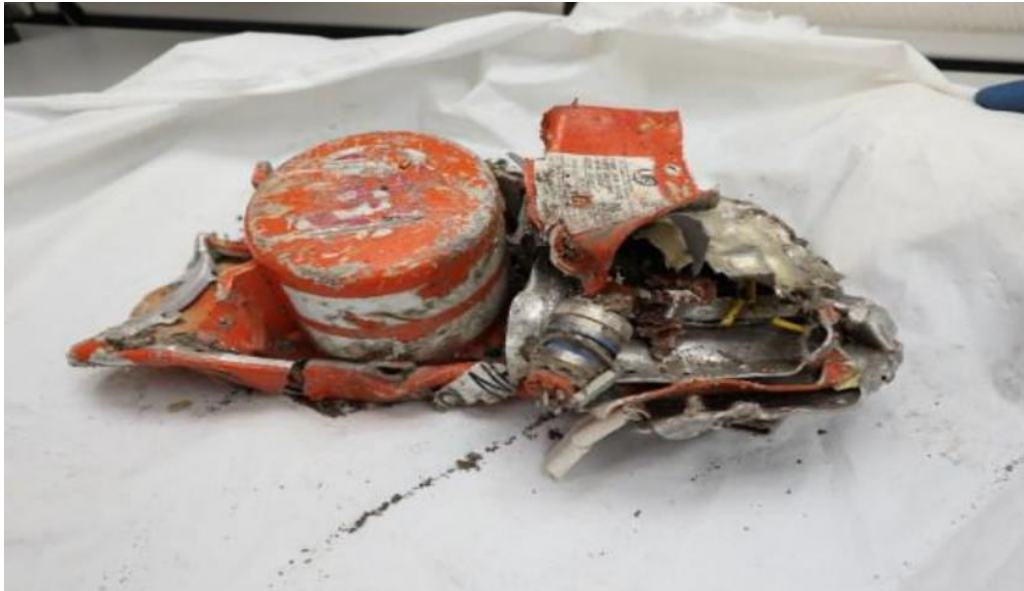
Slika 18. Snimač podataka o letu zrakoplova ET-AVJ, [47]

om i EASA-om.. Preuzeta datoteka pružila je više od 73 sata valjanih podataka, uključujući sam događaj. Ista procedura odrađena je i za CVR, čija je memorijska jedinica zabilježila 2 sata, 4 minute i 14 sekundi rada zrakoplova, što je sadržavalo 2 leta uključujući i unesrećeni let.

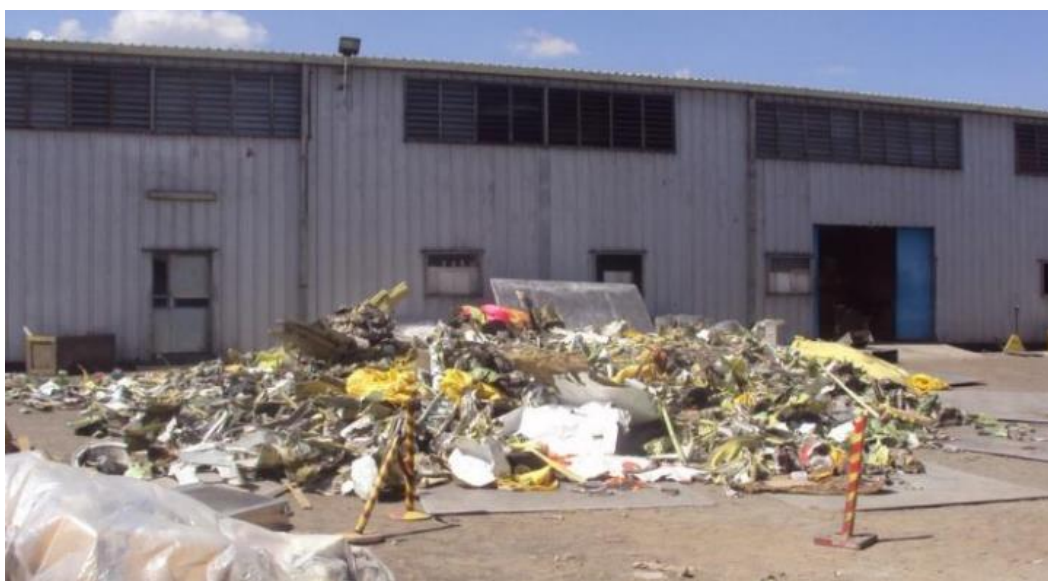
Slika 19. Prikupljeni dijelovi olupine zrakoplova ET-AVJ, [47]

Sljedeće aktivnosti tijela bile su vezane za olupinu zrakoplova. Istražni tim je premjestio veći dio olupine s mjesta nesreće na sigurnu lokaciju tijela za istragu nesreće u Adis Abebi. Hrpa dijelova olupine bila je visine od oko 13 cm i promjera oko 76 cm, kao što je prikazano na slici 19. Uz pomoć Ethiopian Airlinesa pronađen je niz upravljačkih površina, od kojih su neke bile dokumentirane tijekom pregleda mjesta nesreće. Većina olupine pronađena je zakopana u zemlji.
