**ANALIZA OTKAZA SUSTAVA ZA
POKRETANJE ZRAKOPLOVNOG KLIPNOG
MOTORA ROTAX 912**

ANALIZA OTKAZA SUSTAVA ZA POKRETANJE ZRAKOPLOVNOG KLIPNOG MOTORA ROTAX 912 STARTING SYSTEM FAILURE OF AIRCRAFT'S PISTON ENGINE ROTAX 912 - A CASE STUDY

KLJUČNE RIJEČI: otkaz; sustav za pokretanje; eksploatacija i održavanje; zrakoplov, DV20 9A-DIG; motor, Rotax 912 S3; jednosmjerna spojka

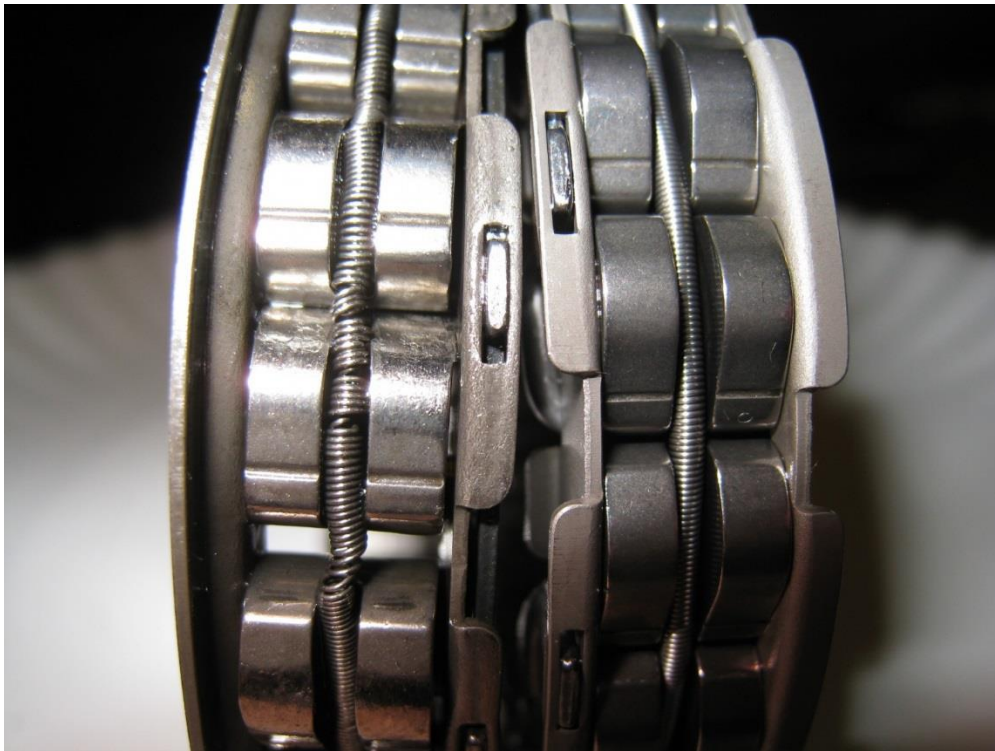
Slika 15. Oštećena jednosmjerna spojka

Međutim, u taktu sabijanja, zbog određenih nepravilnosti, može doći do preranog paljenja iskre na svjećici, tj. prije nego klip dođe do GMT. To će izazvati vrtnju koljenastog vratila u suprotnom smjeru, i oštećenje jednosmjerne spojke [12].

Od gore navedenih razloga ipak je glavni i najčešći onaj sa slabim akumulatorom. Zbog toga prilikom pokretanja motora, elektropokretač nema dovoljno snage da zavrti koljenasto vratilo. U tom slučaju dolazi do paljenja iskre na svjećici prije nego klip dođe do gornje mrtve točke, a to rezultira vrtnjom koljenastog vratila u suprotnom smjeru, odnosno nastajanjem *kickback-a*. To će dovesti do oštećenja jednosmjernje spojke što se može vidjeti na slici 15. Također, bilo kakav pad napona može dovesti do iste posljedice, kao i predugi kablovi od akumulatora do elektropokretača gdje raste otpor, a struja opada.

Zamjena oštećene jednosmjerne spojke izvodi se po postupcima opisanima u priručniku održavanja motora (*Heavy Maintenance Manual*). Prvo se cijeli sklop jednosmjerne spojke demontira s motora, zatim se rastavlja, a oštećeni dijelovi se zamjenjuju. Sklop jednosmjerne spojke se ponovno sastavlja te montira na motor. Postupci su detaljnije opisani u sljedećim potpoglavljima.
