*Degree Grantor / Ustanova koja je dodijelila akademski / stručni stupanj:* **University of Zagreb, Faculty of Transport and Traffic Sciences / Sveučilište u Zagrebu, Fakultet prometnih znanosti**

**SANACIJA OPASNIH MJESTA KAO ELEMENT POVEĆANJA  
SIGURNOSTI CESTOVNOG PROMETA**

**DIPLOMSKI RAD**

**Zagreb, 2022.**

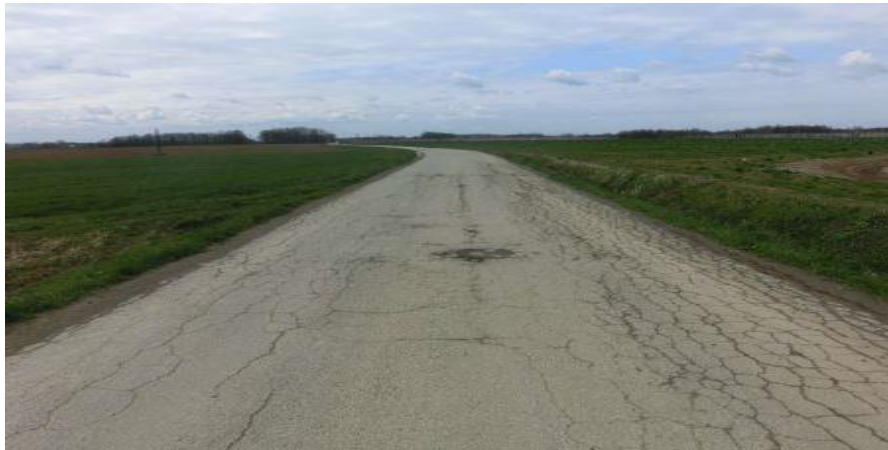
Slika 5. Ograničenje brzine neadekvatno geometrijskim oblicima ceste

odgovarajuća za ovakav geometrijski oblik ceste. Radi se o dionici ceste bez adekvatne signalizacije, prometnih znakova i opreme. Također, cesta nije dovoljne širine da bi se promatrani prometni tok mogao odvijati tom brzinom. Pored toga, kolnik je u dotrajalom stanju te je potrebno izvršiti njegovu sanaciju.

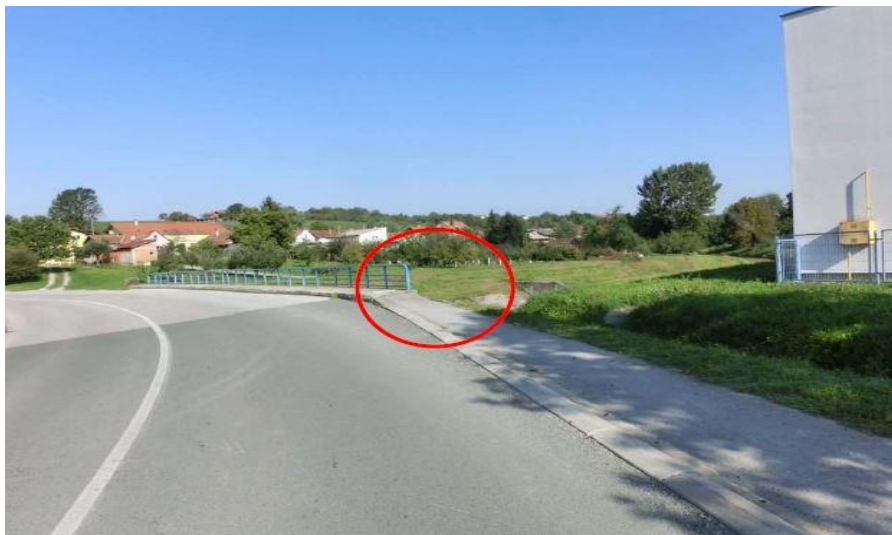
Slika 6. Neadekvatna zaštitna oprema ceste

Na slici 6. je predstavljen očiti nedostatak prometne opreme ceste. Zaštitna ograda nije izvedena u dovoljnoj dužini te postoji izrazita opasnost od slijetanja na promatranom dijelu ceste te samim time i težih posljedica po sudionike u prometu. Pošto se na tom dijelu nalazi potok s betonskim zidovima, potrebno je produžiti ogradu te samim time zaštititi vozače od nastanka težih ozljeda, a moguće čak i smrtnih posljedica.

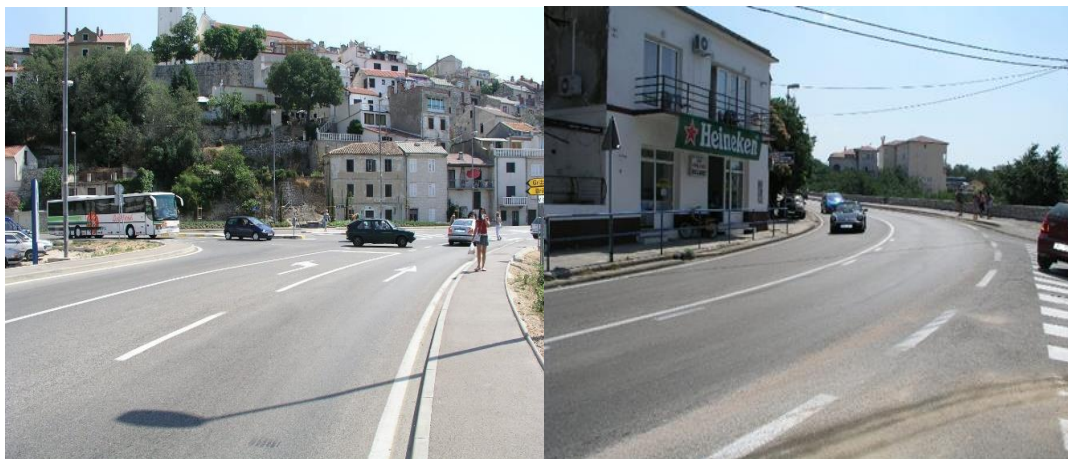
Slika 12. *OM Novi Vinodolski* – prije sanacije

**Opasno mjesto "Novi Vinodolski"** je trokrako raskrižje unutar naseljenog mjesta koje je regulirano prometnim znakovima i oznakama na kolniku.. Na promatranom području je kolnik u zadovoljavajućem stanju, bez značajnih oštećenja. Primjetno je da je održavanje prometnice na vrlo visokoj razini. Navedeno područje posjeduje cestovnu rasvjetu, što je također veliki plus. Nogostup je adekvatan za naseljeno područje, zbog povećanog kretanja pješaka. Nedostatak je nepostojanje biciklističke staze na toj dionici ceste. Na glavnoj prometnici postoji poseban trak za lijeve skretače te je širina prometnog traka 3m.

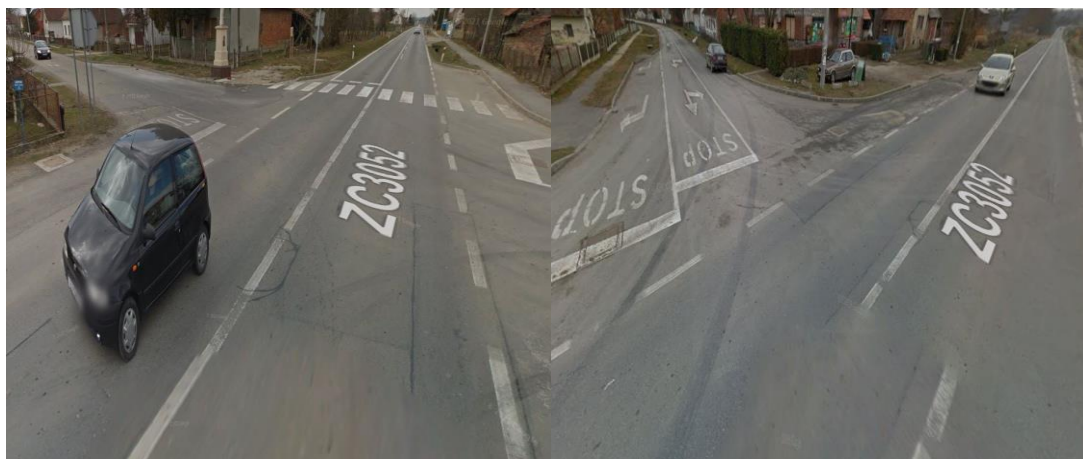
Slika 18. **OM Severin** – prije sanacije

**Opasno mjesto "Severin"** je raskrižje u naseljenom mjestu, gdje je zbog neadekvatne regulacije i loše koncepcije raskrižja često dolazilo do prometnih nesreća. Cesta na promatranom odsječku dionice je u pravcu poprečnog nagiba 2%. Preglednost je izrazito dobra sa svih privoza, što je jako bitno za naglasiti. Kolnik je izveden iz dva prometna traka ukupne širine 6,10 m sa bankinama 0,5 m. Asfaltni zastor je AB11 sa mjestimičnim kolotrazima. Kolnik je bio u izrazito zapuštenom stanju te je postojala velika potreba za njegovom obnovom i boljim održavanjem. Na promatranom raskrižju postoji cestovna rasvjeta te odgovarajuća prometna signalizacija. Veliki nedostatak ovog raskrižja i općenito promatrane dionice ceste je što nije postojao nogostup uz nju. Na samo jednom privozu je bio označen pješački prijelaz te su se autobusna stajališta nalazila u samom području raskrižja.

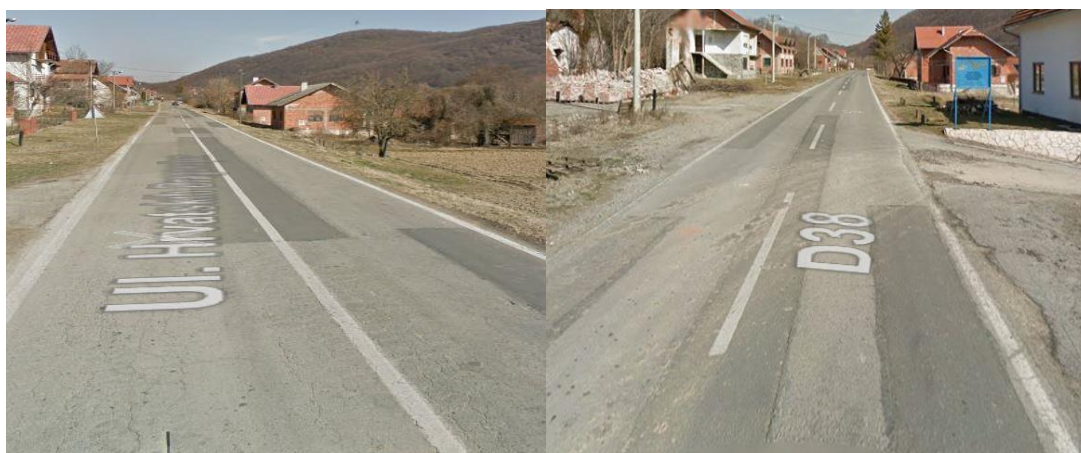
Slika 24. *OM Pakrac* – prije sanacije

**Opasno mjesto „Pakrac“** predstavlja dionicu ceste u naseljenom mjestu, gdje je zbog nedostatka pješačkih površina često dolazilo do ugrožavanja njihovih života. Na ovom odsječku prometnice su se dešavali i naleti vozila na pješake, ali i bicikliste. Preglednost je na većini dionice dobra. Kolnik se sastoji od dva prometna traka ukupne širine 6m sa bankinama 0,5m sa obje strane kolnika. Potrebno je bilo izvršiti obnovu bankina, jer su neutvrđene. Pored toga, nužno je posvetiti pažnju i boljem održavanju zaštitnog pojasa te same prometnice. Kolnik je u dotrajalom stanju, te je postojala potreba za nanošenjem novog površinskog sloja asfalta. Cestovna rasvjeta je postajala na određenim dijelovima navedene prometnice, dok su prometni znakovi, signalizacija i oprema u velikom nedostatku. Posebice je to slučaj za nerazvrstane ceste koje vode ka obližnjim naseljima unutar grada Pakraca i u blizini državne ceste D38. Na sljedećoj slici je predstavljen satelitski prikaz opasnog mjesta „Pakrac“.

s brojnim oštećenjima rubnjaka i bez pravilno projektiranih elemenata za savladavanje visinske razlike između nogostupa i kolnika.

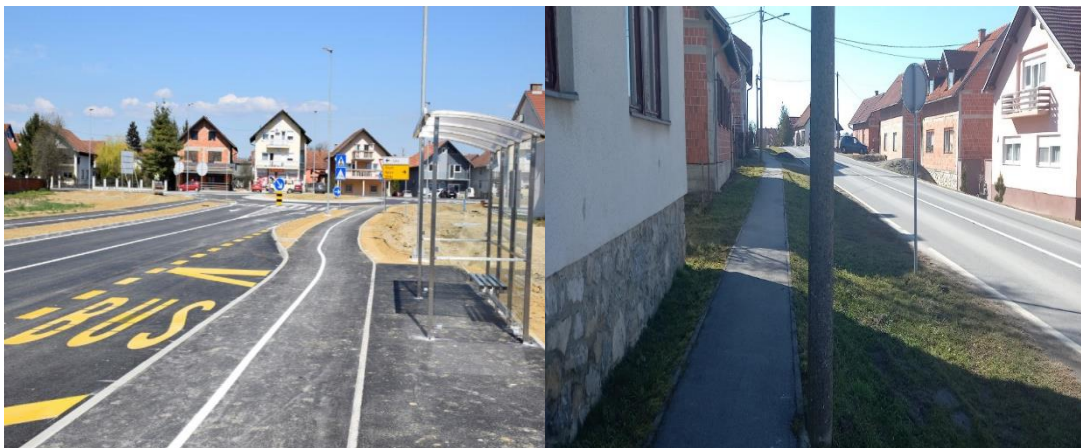
Slika 25. *OM Pakrac* – poslije sanacije

Problem je i bio što su prometni znakovi i signalizacija bili u nedostatku te je to značajno otežavalo sigurno odvijanje prometa. Vozila su se kretala znatno većom brzinom od dopuštene i zbog same širine prometnog traka, koja im je to omogućavala. Posebno ugroženost su imala djeca koja su se vraćala iz škole te su bili u konstantnoj opasnosti od naleta vozila. Iz svega toga je jasno bilo da je ovu lokaciju bilo potrebno sanirati na adekvatan način. Sanacija opasnog mjesta se provela u sklopu same rekonstrukcije navedene dionice ceste te se temeljila na izgradnji nogostupa, autobusnih stajališta te uređenju kolnih prilaza. Nogostup po svojoj definiciji je izgrađen i namijenjen pješacima te je uzdignut od prometnice rubnjakom i zaštitnom širinom od same prometnice. Što se tiče autobusnog stajališta, ono mora biti pravilno dimenzionirano i iscrtano te postavljeno na odgovarajućoj udaljenosti od samog raskrižja. Na taj način se htjelo dati na značaju nemotoriziranom prometu, ali i omogućiti neometano odvijanje motoriziranog prometa na samoj prometnici. Ovom sanacijom se željelo osigurati odgovarajuće površine za pješake i bicikliste te adekvatna stajališta za vozila javnog prijevoza, kako bi mogli bez problema obavljati svoju zadaću.

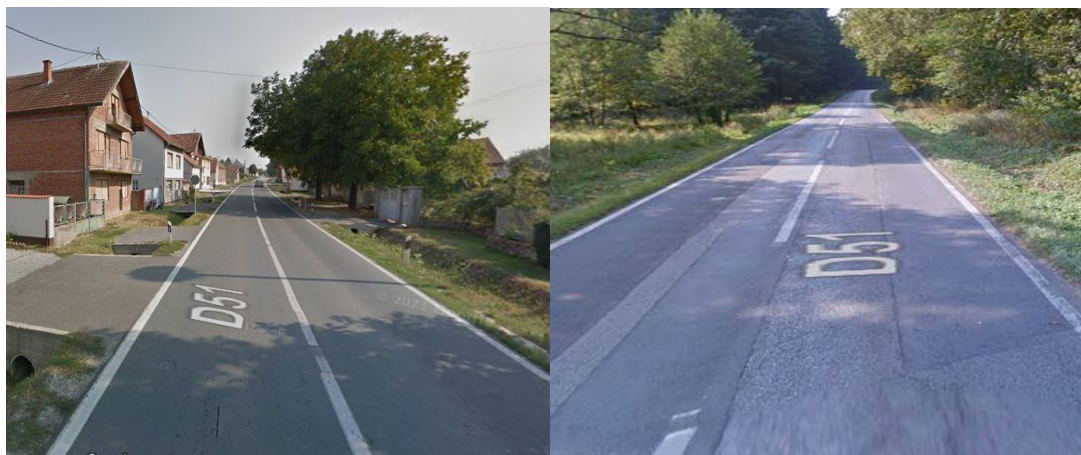
Slika 27. **OM Eminovci** – prije sanacije

adekvatne pješačke infrastrukture za sigurno odvijanje nemotoriziranog prometa. Kolnik se sastoji dva prometna traka ukupne širine 6 m, te sa bankinama širine 0,5 m. Stanje kolnika je zadovoljavajuće sa mrežnim pukotinama te mjestimičnim sitnim oštećenjima koje je moguće lako sanirati prilikom redovnog održavanja navedene prometnice. Potrebno je izvršiti utvrđivanje bankine te uspostaviti bolje održavanje pokosa i zaštitnog pojasa ceste kako bi vozači imali neophodnu preglednost. Prometni znakovi, signalizacija i oprema je u jako dobrom stanju te omogućavaju sigurno odvijanje prometnog toka. Pješački prijelazi imaju na određenim lokacijama dionice. Na promatranom području nema cestovne rasvjete – što predstavlja problem za sigurno odvijanje prometa noću kroz ovo naselje.
