Napetosna korozija dijelova zrakoplova izrađenih od visokolegiranih Cr-Ni čelika

Undergraduate thesis / Završni rad

2017

Naslov rada na engleskom jeziku: **STRESS CORROSION CRACKING OF HIGHLY ALLOYED Cr-Ni AIRCRAFT COMPONENTS**

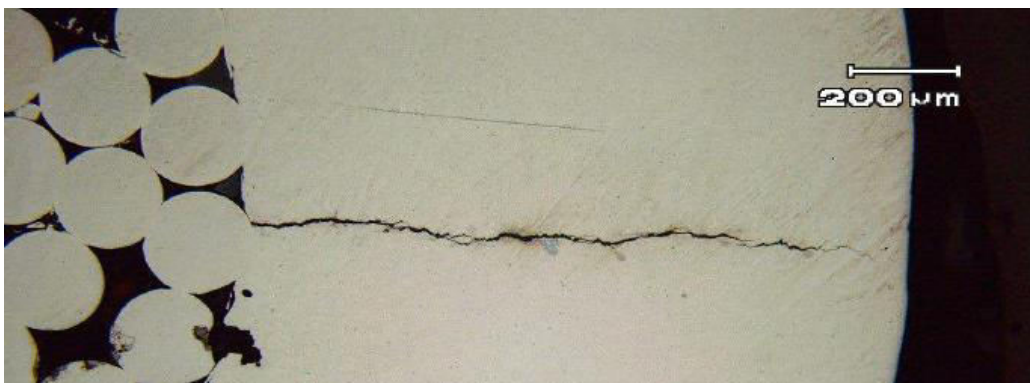
Tablica 8: Prikaz slučaja napetosne korozije dijela upravljačkog mehanizma koji upravlja kontrolnim površinama zrakoplova, čelik AISI 304 [13].

Slika 13: Detaljniji prikaz napetosne korozije kabla za upravljačke površine, čelik AISI 304. Vidljivo je da pukotina još nije potpuno perforirala stijenku materijala [32].

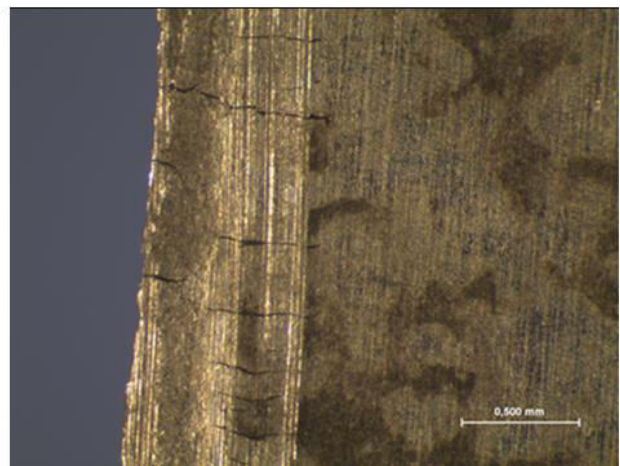
Stereomikroskopska ispitivanja: Pojava rupičaste korozije na čelu uzorka (slika lijevo), niz paralelnih pukotina uzrokovanih napetosnom korozijom u rubnom području (slika desno).

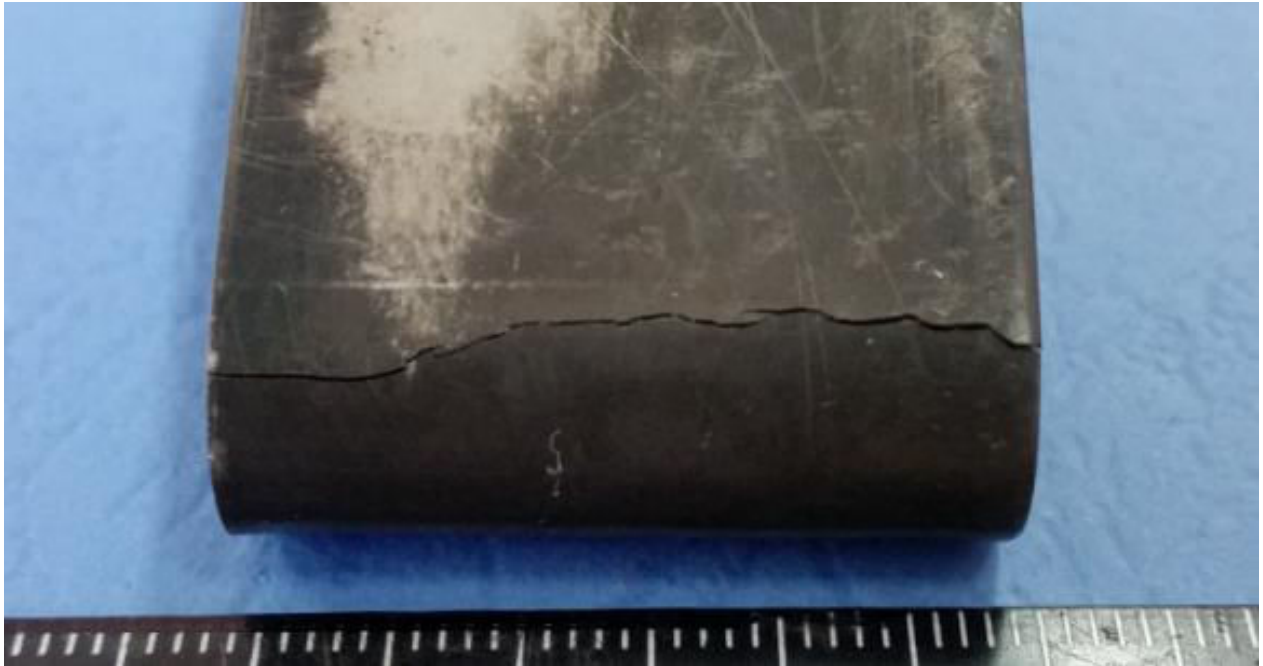
AUSTENITNI NEHRĐAJUĆI ČELIK AISI 316 L**VRSTA NAPREZANJA: ZAOSTALA I NARINUTA**

Vizualni pregled: Intenzivna pojava napetosne korozije. Uočljiva je pukotina duž cijele površine ispitnog uzorka.

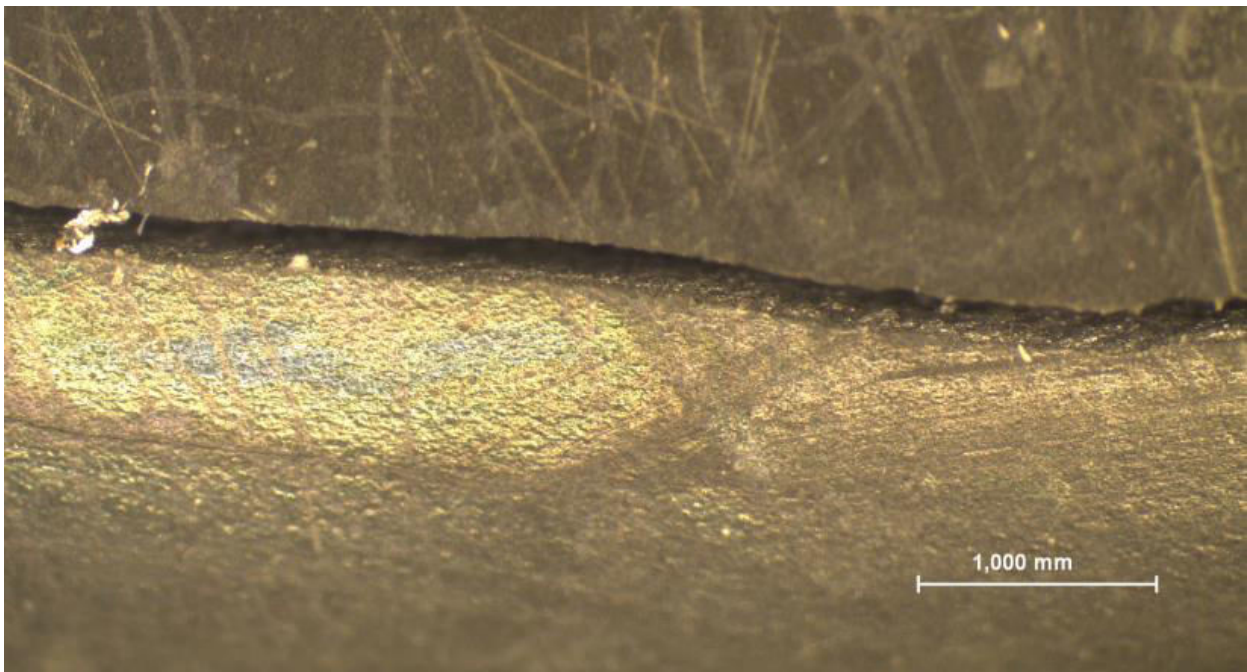
Stereomikroskopska ispitivanja: Linijska propagacija pukotine

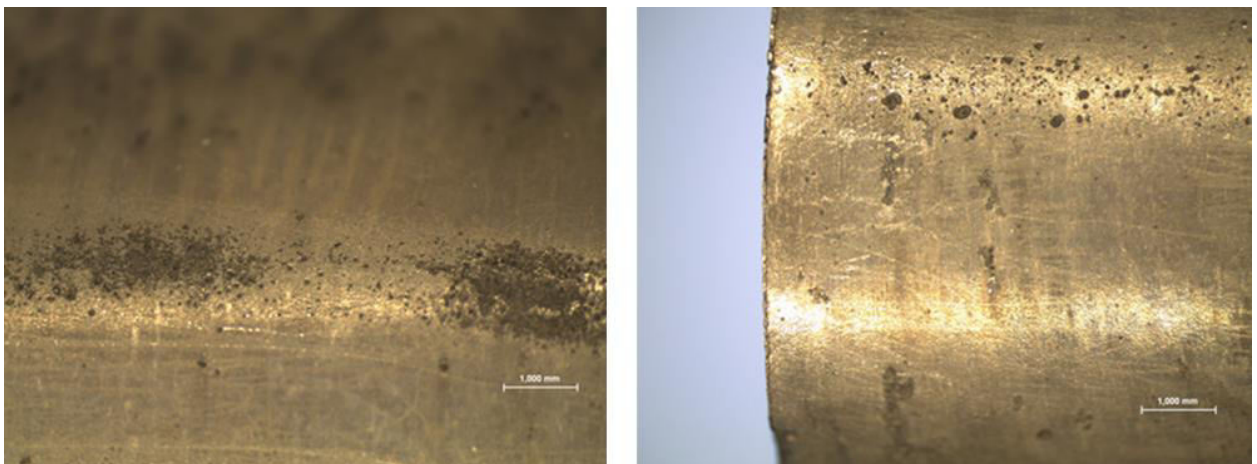
**Stereomikroskopska ispitivanja:** Pojava inicijacije rupičaste korozije – nastale su grupirane nakupine rupica. Ne uočavaju se pukotine izazvane napetosnom korozijom.**Slika 30:** Prikaz rezultata – čelik AISI 430 sa zaostalim napreznjima.

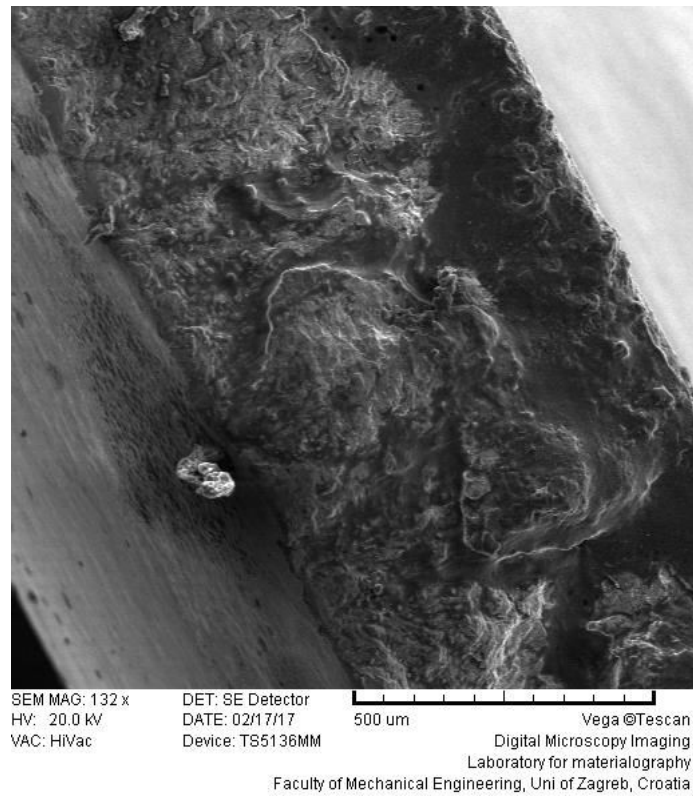
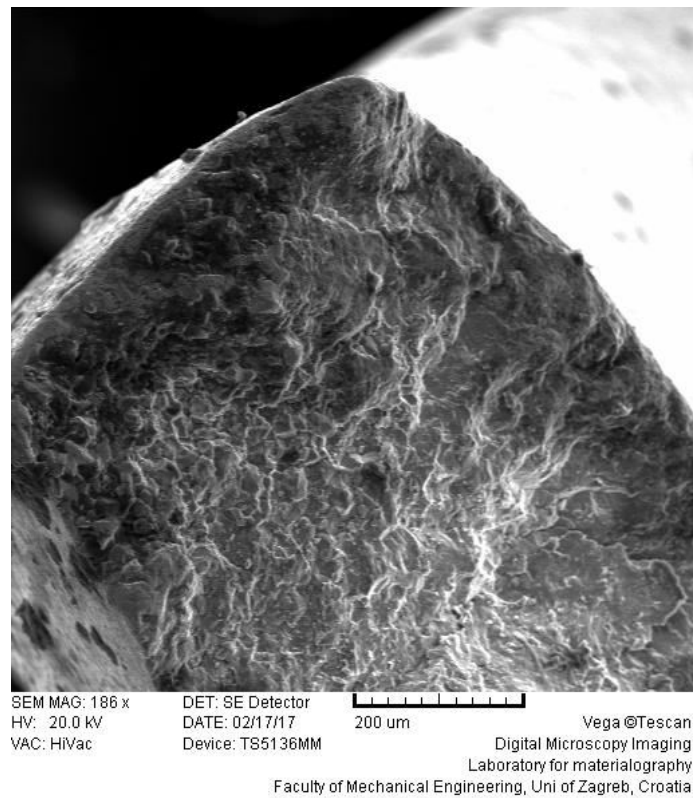
Slika 32: SEM snimke površine loma austenitnog nehrđajućeg čelika (AISI 304 L).

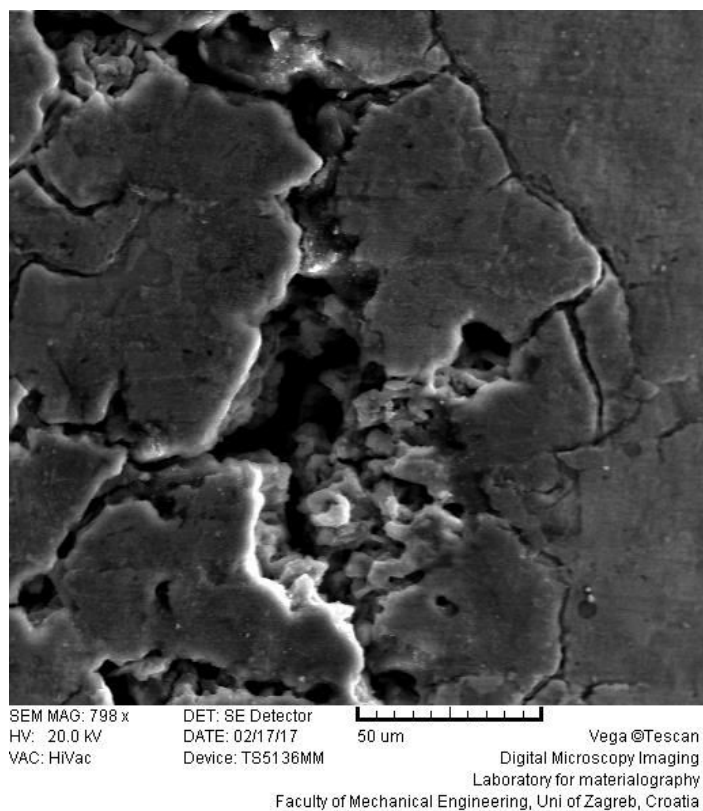
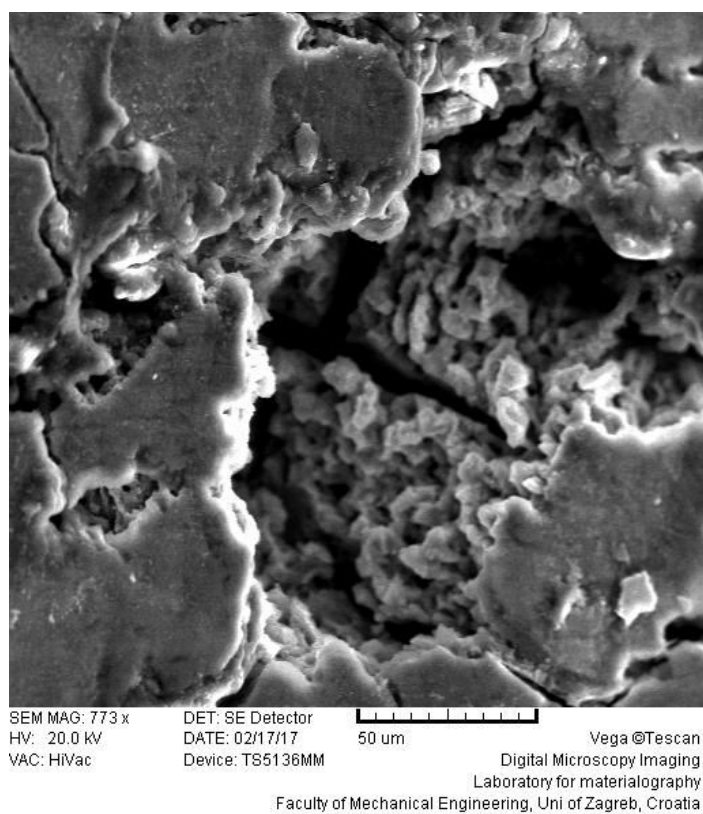
Slika 34: SEM snimke površine uzorka feritnog nehrđajućeg čelika (AISI 430) s vidljivim rupičastim korozivskim oštećenjem.
