# Karakterizacija materijala tribološki oštećenog zupčanika

Master's thesis / Diplomski rad

2021

Naslov rada na engleskom jeziku: **Materials characterization of tribological damaged gear**

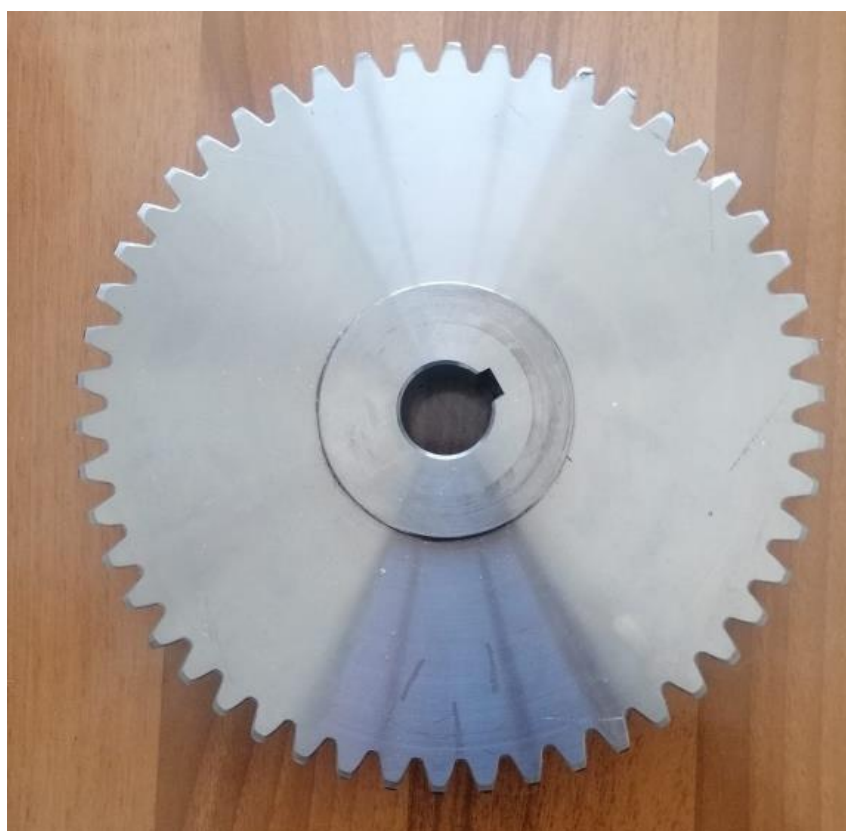
**Slika 11. Analizirani zupčanik izuzet iz botomera**

**Slika 12. Tribološki oštećeni zubi analiziranog zupčanika**

Na slici 11 prikazan je analizirani zupčanik izdvojen iz botomera, a na slici 12 prikazani su tribološki oštećeni zubi analiziranog zupčanika.

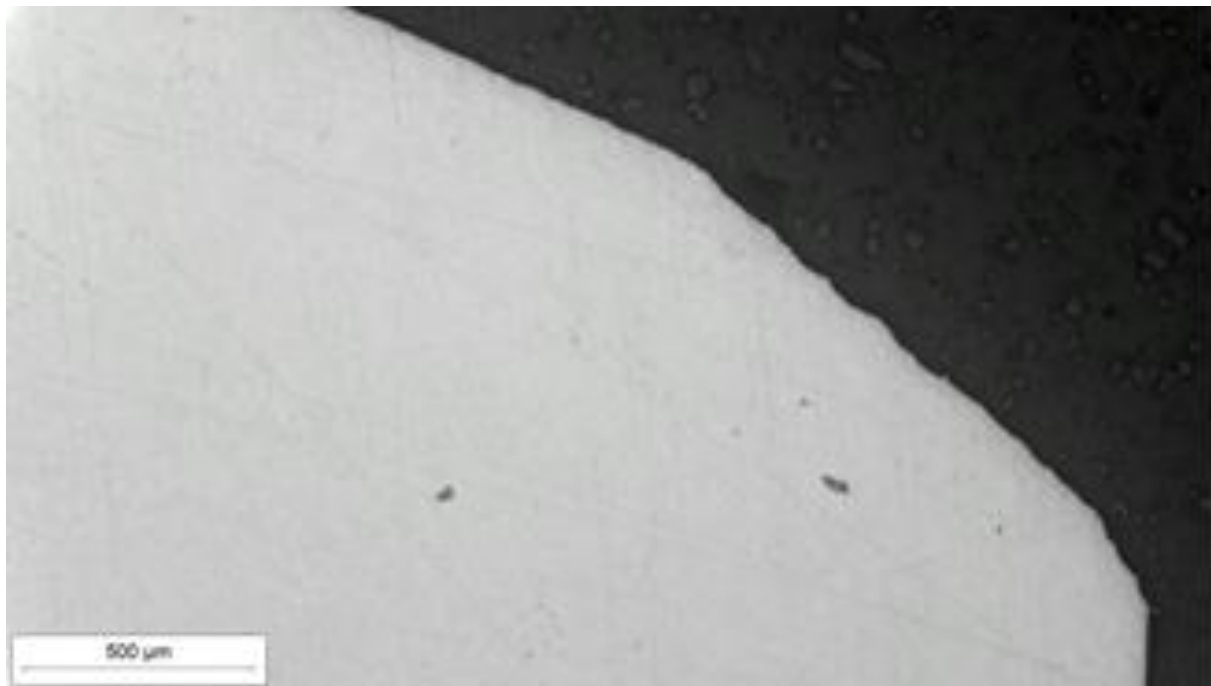
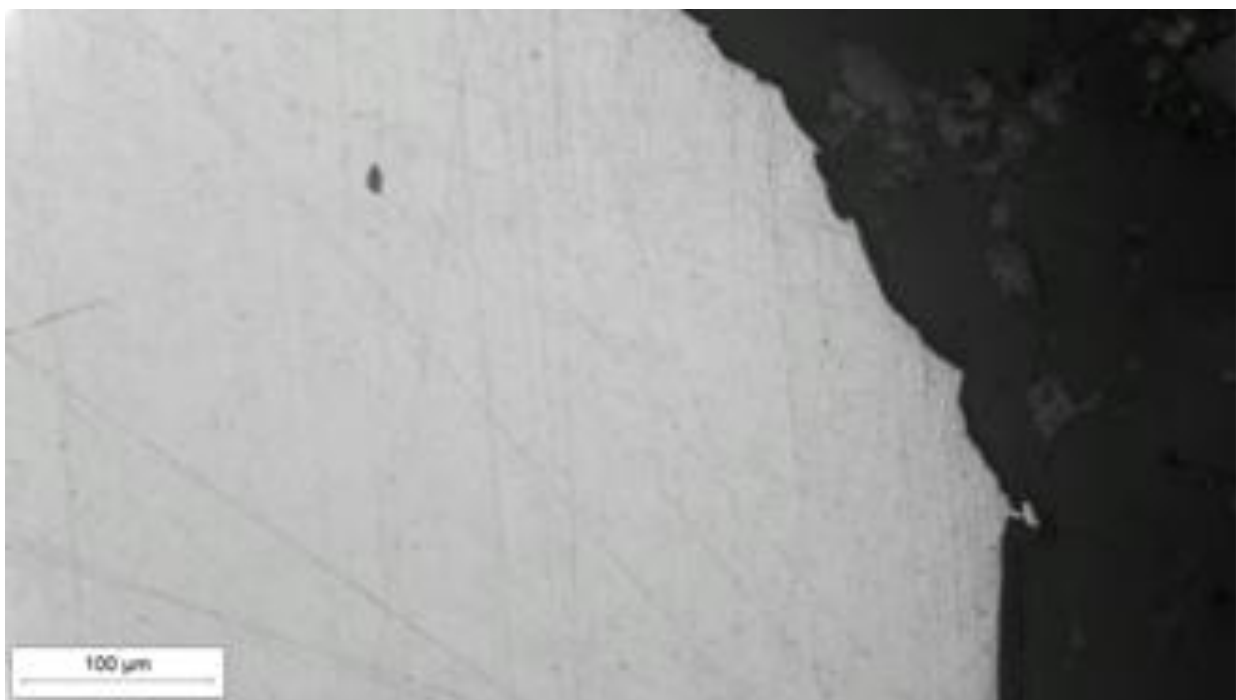
U poliranom stanju, na bokovima oba analizirana zuba na uzorku 1, uočena su tribološka oštećenja i prikazana na slikama od 23 do 30.

**Slika 27. Tribološka oštećenja na površini boka drugog zuba s gornje strane**

**Slika 28. Isto kao na slici 24 uz veće povećanje**

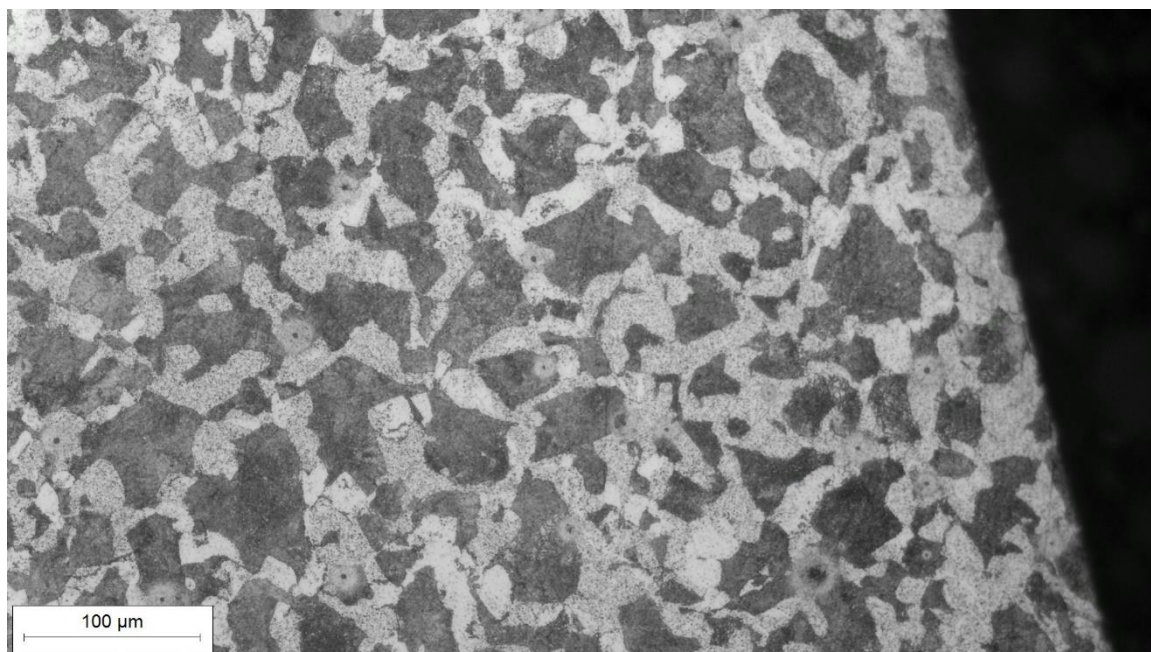
Na slikama od 33 do 35 prikazana je mikrostruktura prvog uzorka u nagrizenom stanju pri različitim povećanjima. Po cijelom presjeku zuba može se uočiti ujednačena feritno-perlitna mikrostruktura, s podjednakim udjelima ferita i perlita. Na površini, uz rub boka zuba, ne vidi se cementirani sloj.

Nagrizanjem površine metalografskih uzoraka Nitalom otkrivena je feritno-perlitna mikrostruktura, što je prema udjelu ugljika očekivana mikrostruktura. Udio perlitne faze iznosio je 44,4 %, a ostatak je činio ferit. Navedena mikrostruktura uočena je po cijelom presjeku i nije bilo razlike između mikrostrukture jezgre i mikrostrukture na rubovima zuba analiziranog zupčanika. Kako bi se isključila mogućnost bilo koje druge mikrostrukture provedeno je ispitivanje mikrotvrdoće.

Feritno-perlitna mikrostruktura sa svojom relativno niskom tvrdoćom potpuno je neprikladna za zupčanike od kojih se očekuje velika otpornost na različite mehanizme trošenja i to je sigurno razlog prebrzog mehaničkog istrošenja površine zuba. Jedino martenzitna mikrostruktura na površini zuba zupčanika ima dovoljno dobra svojstva tvrdoće i otpornosti na trošenje.

- na analiziranom zupčaniku nije provedena odgovarajuća toplinska obrada koja bi dovoljno povisila tvrdoću i otpornost na trošenje zbog čega je došlo do mehaničkog trošenja bokova zubi
- feritno-perlitna mikrostruktura ugljičnog čelika od kojeg je izrađen analizirani zupčanik ne može osigurati dovoljnu tvrdoću i otpornost na trošenje
- nema razlike između mikrostrukture jezgre i mikrostrukture na rubovima zuba analiziranog zupčanika, ali je mikrotvrdoća uz površinu bokova zubi (228 HV<sub>0,1</sub>) značajno viša od mikrotvrdoće u jezgri (144 HV<sub>0,1</sub>)
- izmjerena tvrdoća je višestruko niža od tvrdoće koja bi se mogla postići odgovarajućom toplinskom obradom (npr. kaljenjem i naknadnim popuštanjem), a koja se mogla provesti s obzirom na maseni udio ugljika od oko 0,5 %.

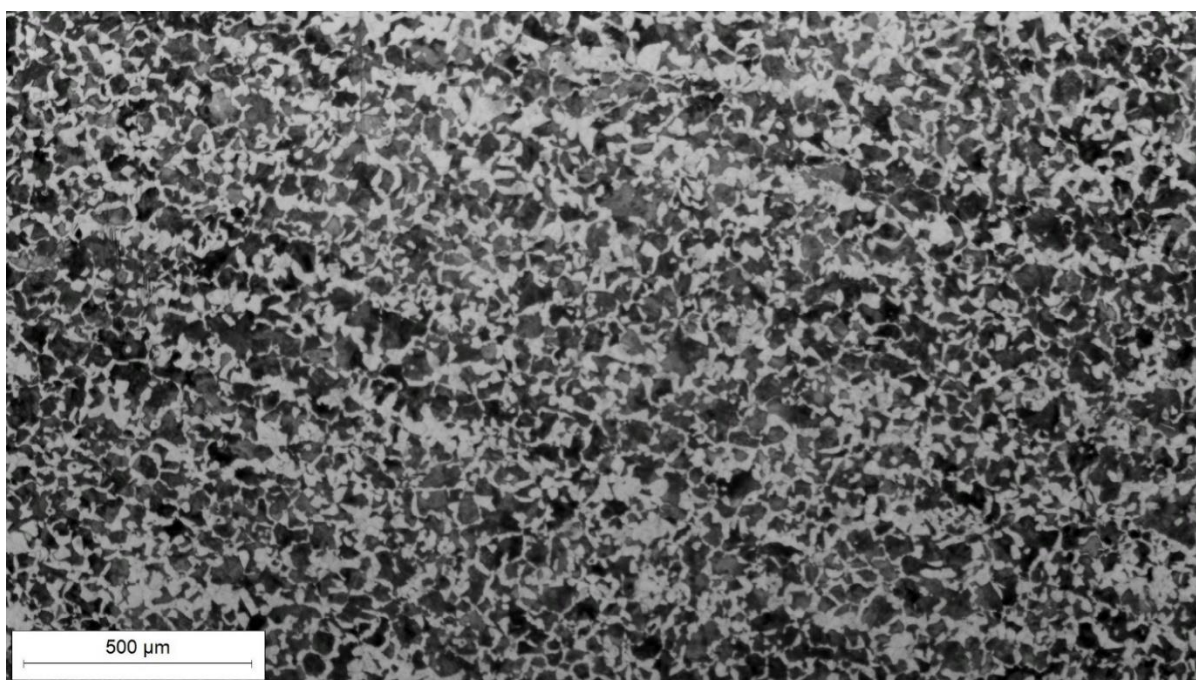
Na slikama 36-39 prikazana je mikrostruktura drugog uzorka nakon nagrizanja. Promatrana površina na ovom uzorku, u odnosu na uzorak 1 zakrenuta je za kut od 90°, a prikazuje također mikrostrukturu u zubi zupčanika. Ne može se uočiti razlika u mikrostrukturi između uzoraka 1 i 2.

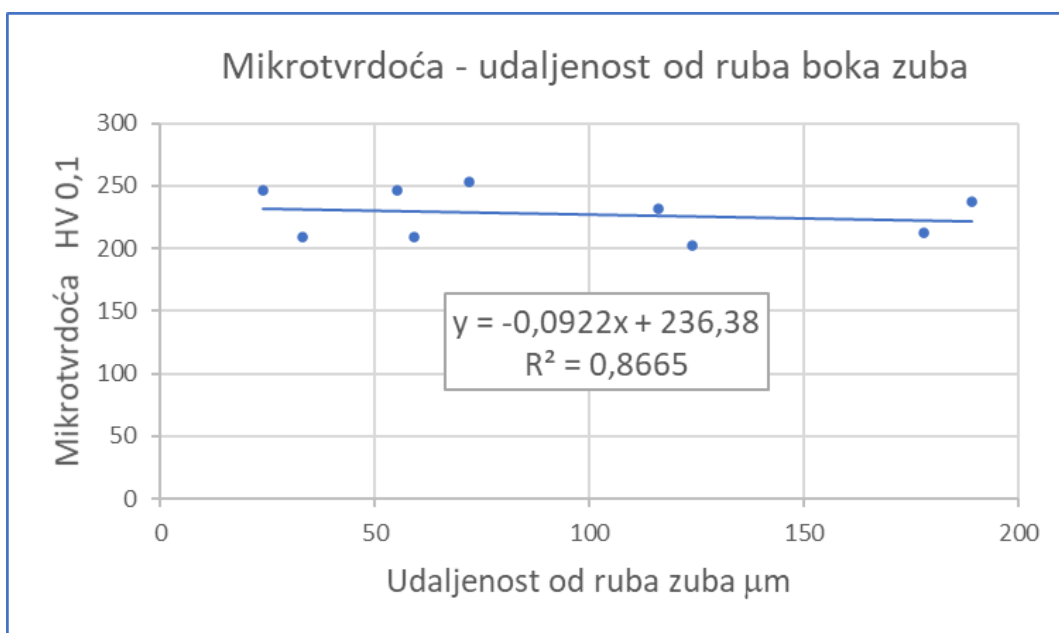
Slika 47. Promjena mikrotvrdoće uz rub boka zuba

Na slici 47 prikazana je promjena vrijednosti mikrotvrdoće od ruba boka zuba prema jezgri. Vrijednosti mikrotvrdoće nalaze se između 203 HV<sub>0,1</sub> i 253 HV<sub>0,1</sub> (srednja vrijednost 228 HV<sub>0,1</sub>). Izmjerene vrijednosti su puno niže od tvrdoće koja se uobičajeno mjeri u martenzitnoj mikrostrukuri cementiranog sloja. Navedene vrijednosti više odgovaraju tvrdoći feritno-perlitne mikrostrukture što se podudara s rezultatima analize mikrostrukture. Kako se vidi u dijagramu, vrijednosti tvrdoće ne razlikuju se bitno, ali se ipak uočava vrlo blagi trend pada mikrotvrdoće od ruba do dubine od 0,2 mm.

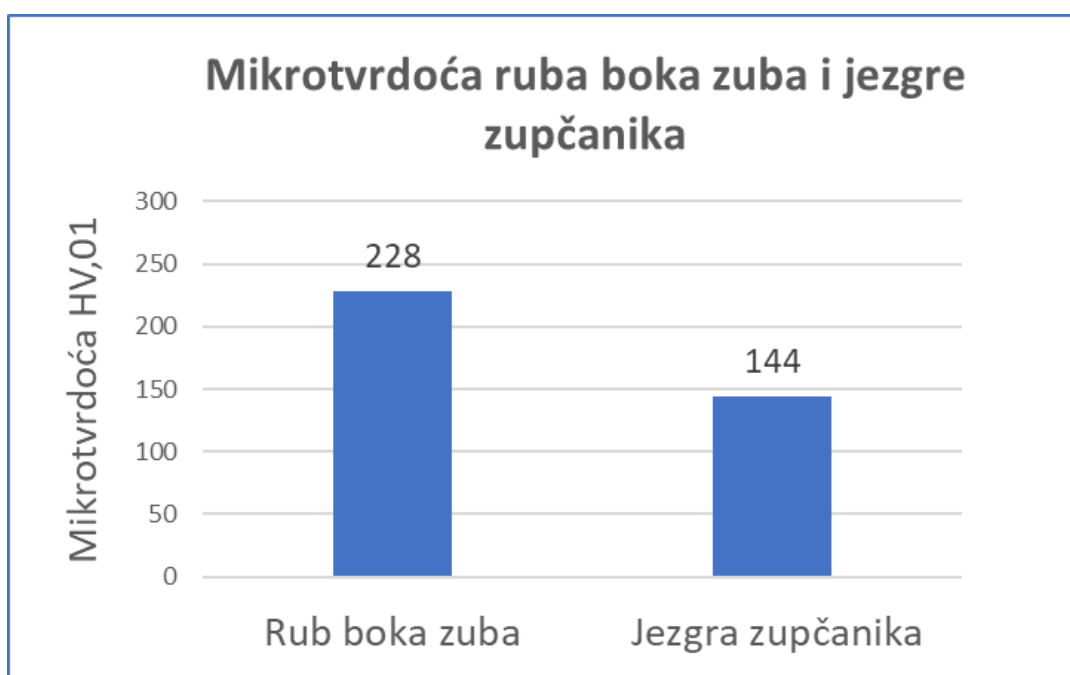
Slika 48. Promjena mikrotvrdoće od ruba prema jezgri

Na slici 48 prikazane su izmjerene vrijednosti mikrotvrdoće uz rub boka zuba gdje je srednja vrijednost mikrotvrdoće 228 HV0,1 i na malo većoj udaljenosti od ruba zuba (jezgra zupčanika) gdje je srednja vrijednost mikrotvrdoće 144 HV0,1. Na slici se jasno vidi značajna razlika u mikrotvrdoći između navedenih područja.
