Undergraduate thesis / Završni rad

Marinela Dukić

# **HIDROELEKTRANA PERUĆA I TRENDVI PROTOKA I OTJECANJA RIJEKE CETINE**

**HYDRO POWER PLANT PERUĆA AND TRENDS  
IN THE DISCHARGE AND RUNOFF OF THE  
CETINA RIVER**

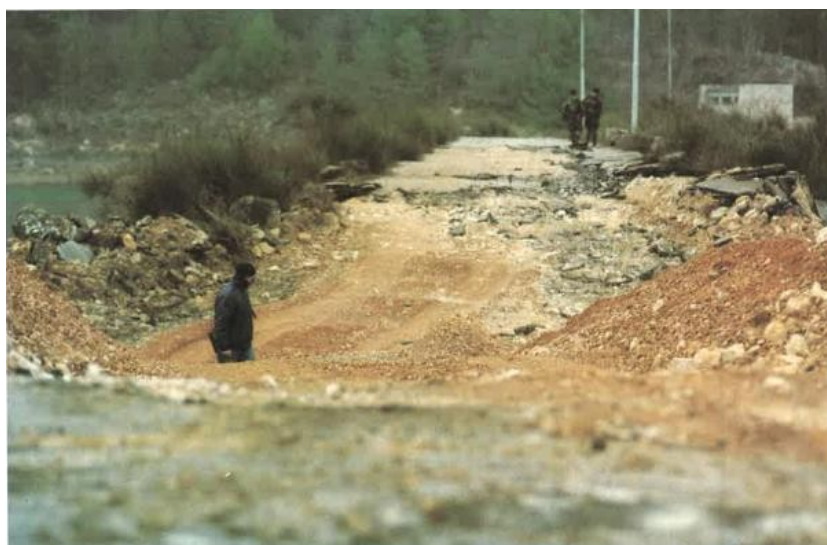
Seizmičke stanice u Trilju, Hvaru i Puntijarki zabilježile su potres magnitude 2,4 po Richteru što je upućivalo na upotrebu 20 do 30 tona trinitrotoluena (TNT-a) [3]. Kao posljedica eksplozije na desnom kraju brane otvoren je veliki krater, na mjestu spajanja pristupnog tunela s galerijom gdje se nalazio jedini mogući pristup na krunu brane. Krater je bio stožastog oblika promjera 20-25 metara te dubine 6-7 metara (Slika 9) [4].

**Slika 9:** Krater na desnom kraju brane (Izvor: [4])

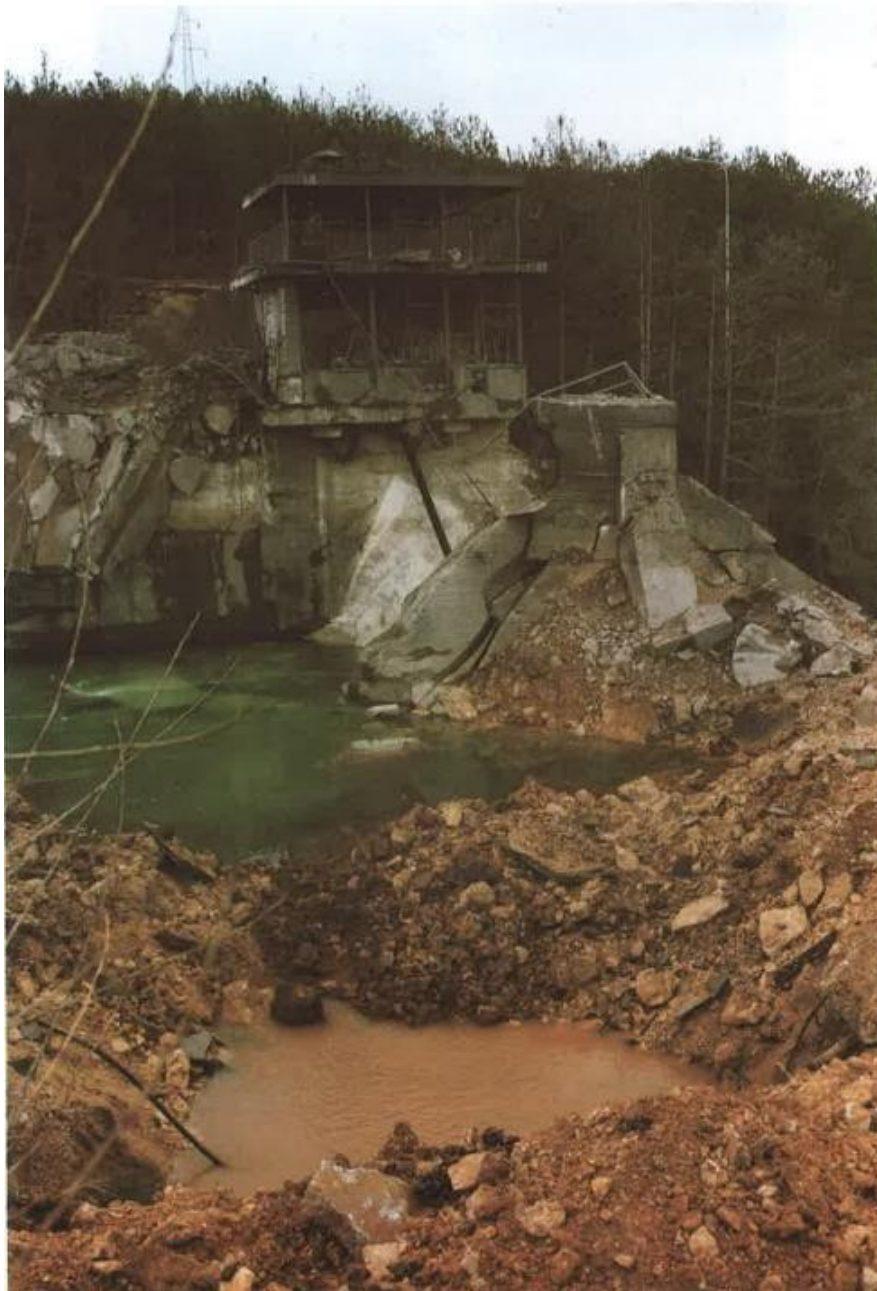
Duž krune brane nastala je i pukotina na asfaltu, dužine 77 m. Najveće i najopasnije oštećenje dogodilo se na lijevom kraju brane (Slika 10). Oštećenje je uzrokovano aktiviranjem eksplozije na mjestima I i II (Slika 8). Prva eksplozija u potpunosti je srušila bočni zid preljeva te dio nasipa do zapornice preljeva, dok je druga eksplozija otvorila krater promjera 25-30 m, dubine 10 m kroz koji je voda direktno otjecala u galeriju. Kao posljedica miniranja bočnog zida preljeva, pomaknuli su se dijelovi zida koji su ostali te tako uklještili podignutu zapornicu i onemogućili njezino spuštanje. Velikom snagom eksplozije dijelovi zida bili su razbacani u krugu od 50 m [4].

**Slika 10:** Oštećenje lijevog kraja brane (Izvor: [4])
