**2024**

**Rekonstrukcija nasipa za obranu od poplava  
Hrastelnica oštećenog u potresu**

DIPLOMSKI RAD

**Reconstruction of a Hrastelnica levee  
damaged in earthquake**

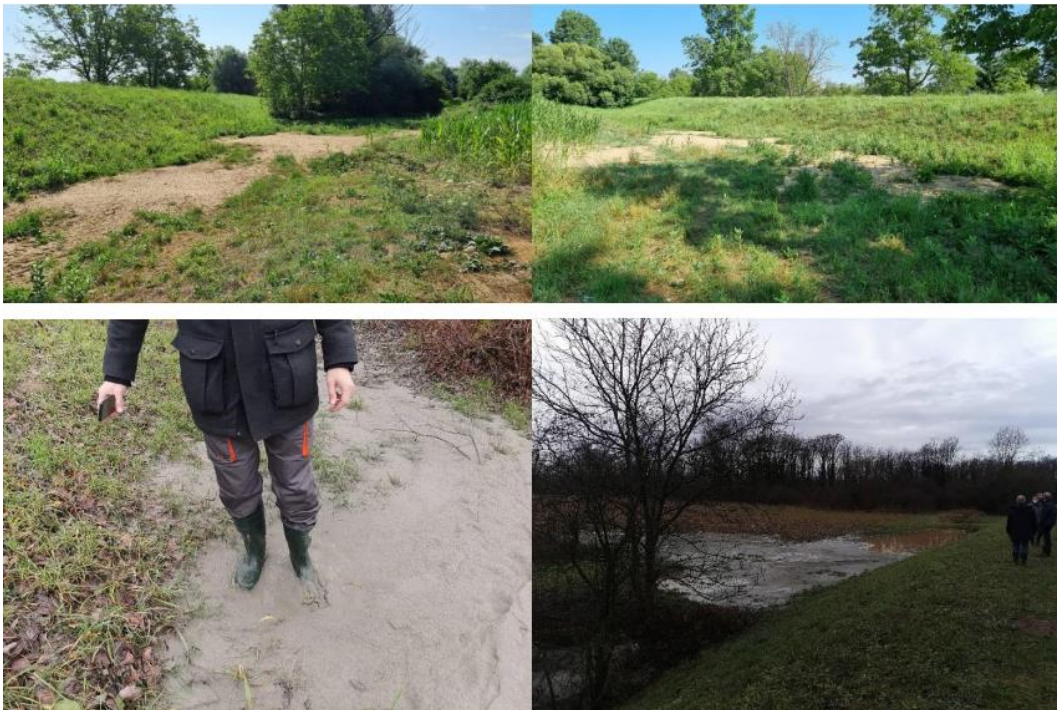
Zbog jasno vidljivih tragova likvefakcije na površini terena, terenska ispitivanja pokazuju visoku vjerojatnost pojave likvefakcije u pjeskovitim slojevima na dubinama od 8m do 15m ispod nožice nasipa, dok se na pojedinim dijelovima može očekivati vrh sloja pijeska do 4m ispod nožice nasipa [12].

Slika 19.:Oštećenja nasipa (Izvor: [12])

Dvije su metode kojima će se pristupiti obnovi nasipa a to su poboljšanje temeljnog tla i sanacija nasipa. Poboljšanje temeljnog tla izvodit će se mlazno injektiranim stupnjacima prosječne duljine 7m dok će se rekonstrukcija samog nasipa izvoditi na način da će se ukloniti postojeći nasip, a materijal će se zbiti i pritom ukopati 2m u temeljno tlo te će se ojačati geomrežama [12].

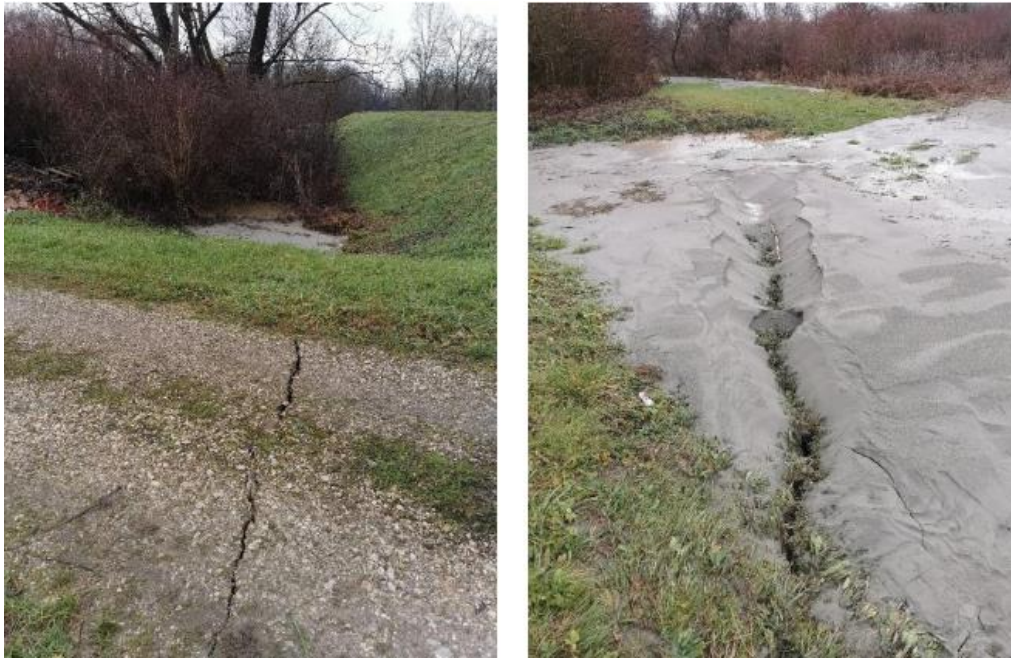
Slika 20.:Likvefakcijske pukotine (Izvor: [12])

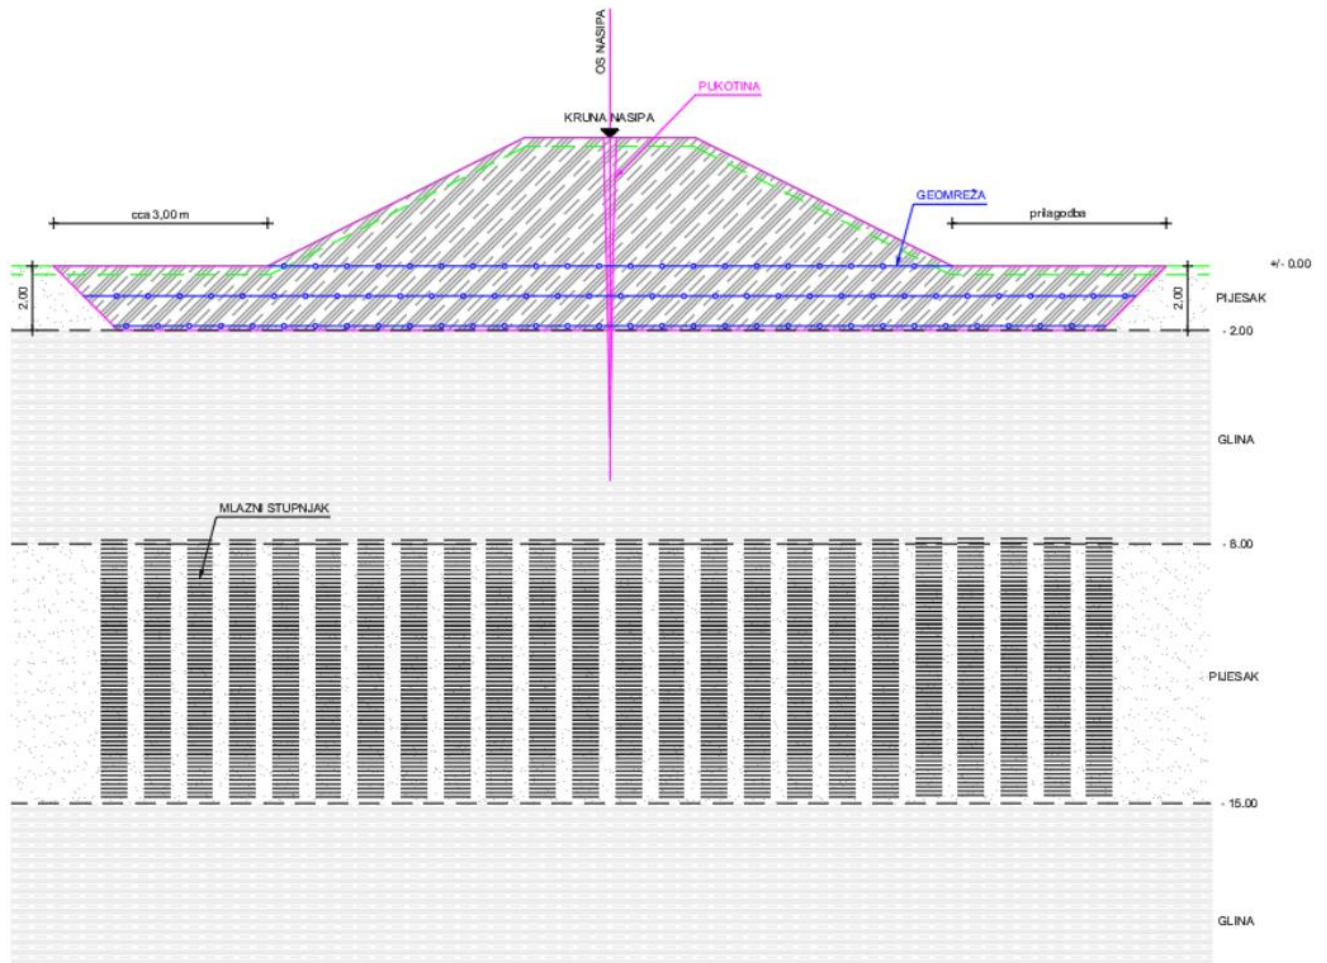
Slika 21.: Shematski prikaz sanacije (Izvor: [12])
