Prijedlog mjera za povećanje sigurnosti cestovnog prometa vangradske ceste

Graduate thesis / Diplomski rad

2023

**Prijedlog mjera za povećanje sigurnosti cestovnog prometa vangradske
ceste**

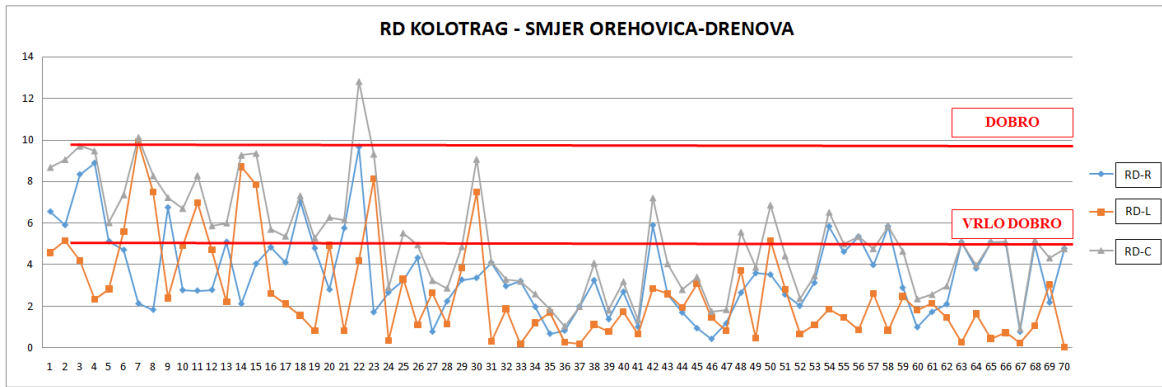
Slika 17. Dubine kolotruga na poddionicama za smjer Orehovica-Drenova

Prema slici 17. vidljive su dobiveni podaci (dubine) kolotruga svake poddionice (100 m) na ukupnoj duljini L=6,95 km za smjer Orehovica-Drenova, a gdje se može vidjeti da je stanje kolnika u pogledu poprečne ravnosti (kolotruga) u vrlo dobrom i dobrom stanju na gotovo cijelom potezu predmetne dionice.

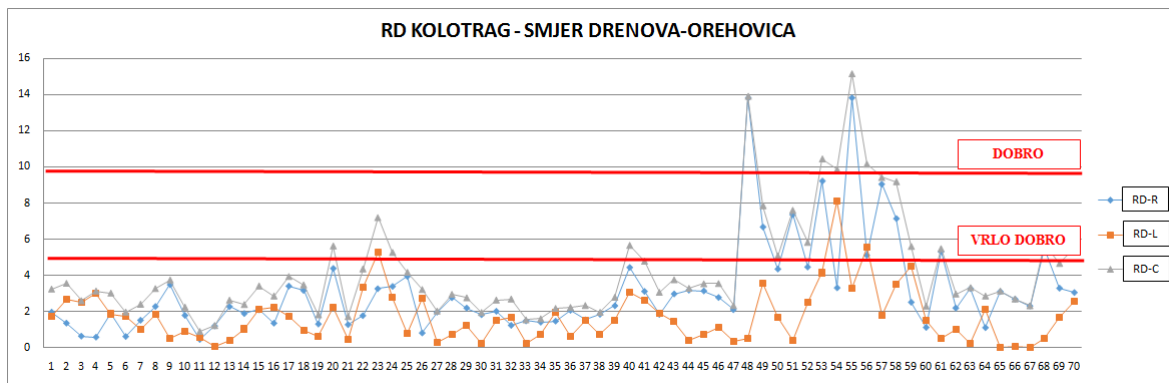
Slika 18. Dubine kolotruga na poddionicama za smjer Drenova-Orehovica

Na slici 18. vidljivi su dobiveni podaci (dubine) kolotruga svake poddionice (100 m) na ukupnoj duljini $L=6,95$ km za smjer Drenova-Orehovica, a gdje se također može vidjeti da je stanje kolne površine u pogledu poprečne ravnosti (kolotruga) u vrlo dobrom i dobrom stanju na gotovo cijelom potezu predmetne dionice.
