Master's thesis / Diplomski rad

2020

**TEHNIČKA DIJAGNOZA STAMBENE  
ZGRADE POGOĐENE POTRESOM**

**TEHNIČKA DIJAGNOZA STAMBENE**  
**ZGRADE POGOĐENE POTRESOM**

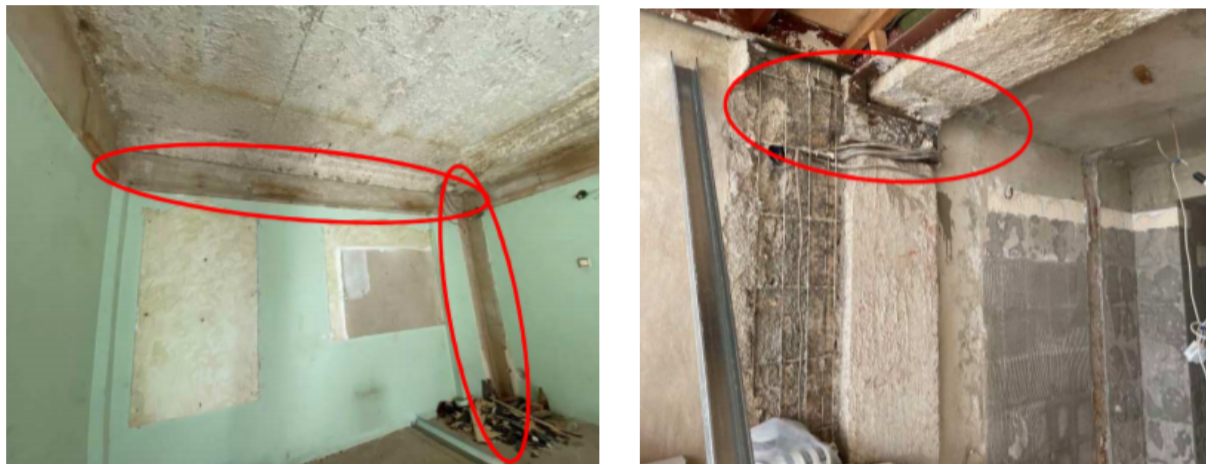
Slika 5.3. - Prizemna prostorija koja dijeli (svoj istočni) zid sa glavnim zidom zgrade

Prostor je trenutno kompletno u postupku rekonstrukcije tako da je bilo moguće pogledat gole zidove. Zamijećeno je da na pojedinim dijelovima prostorije postoji okvirni armiranobetonski sustav vertikalnih i horizontalnih greda (naznačeno crveno). U ovom slučaju stupanj oštećenja je razreda D1, strukturalno niskog rizika, te je prostor kao takav uporabljiv.

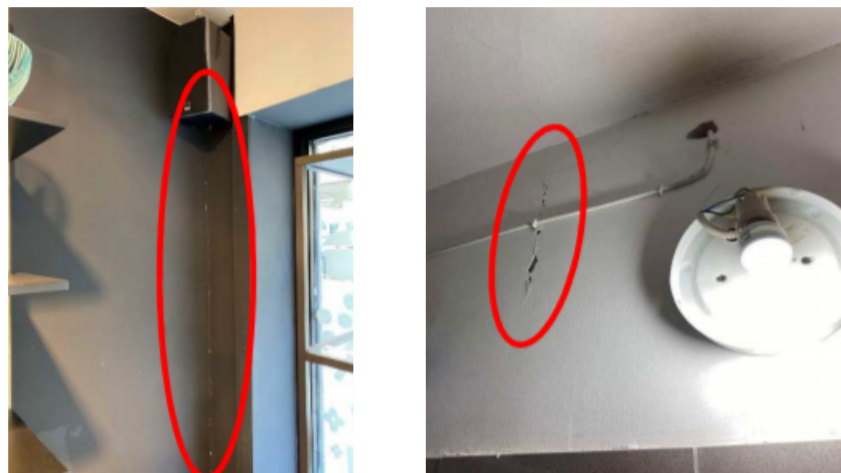
Slika 5.4. - Površinske pukotina po istočnom zidu

Ostale detektirane pukotine unutar predmetnog poslovnog prostora su površinskog karaktera, nalaze se na pregradnim zidovima, prvenstveno na krajnjem istočnom zidu poslovnog prostora (pružanje zida u smjeru sjever-jug). U ovom slučaju stupanj oštećenja je razreda D1 i D2, strukturalno niskog rizika, te je prostor kao takav uporabljiv.

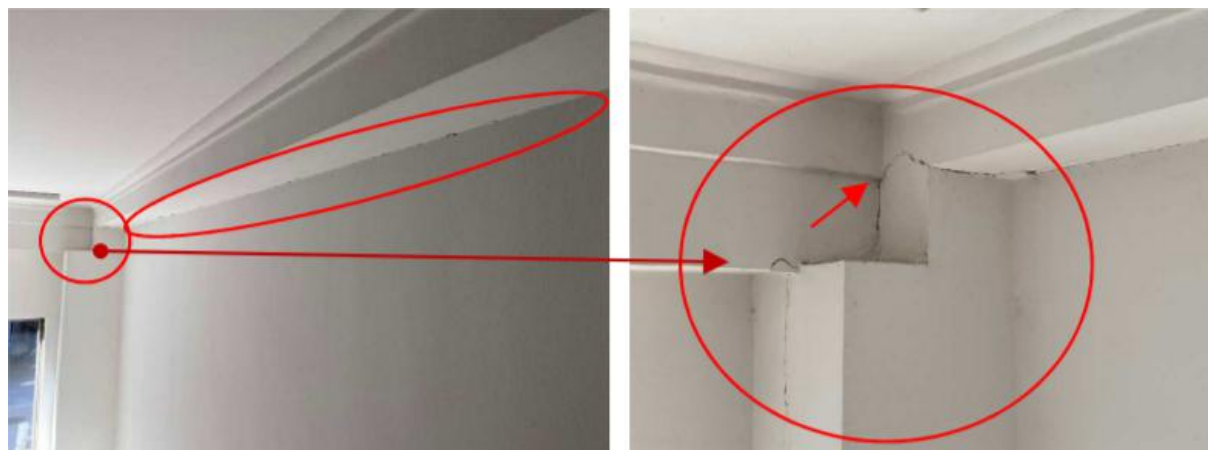
U prvom poslovnom prostoru koji se nalazi istočno od glavnog južnog ulaza (a samim time i od nosivog zida stubišta) počinju se primjećivati manji i veći tipovi pukotina kakvih u zapadnim dijelovima prizemlja nema. Najadekvatnija pukotina je vertikalna, proteže se duž cijele etaže te se nalazi na samom uglu vanjskog (južnog) nosivog zida (smjer istok-zapad) te pregradnog uzdužnog zida (smjer sjever-jug) koji je građen u smjeru u kojem se dogodio potres.

*Slika 5.6. - Pogled iz prostora usmjeren prema jugu*

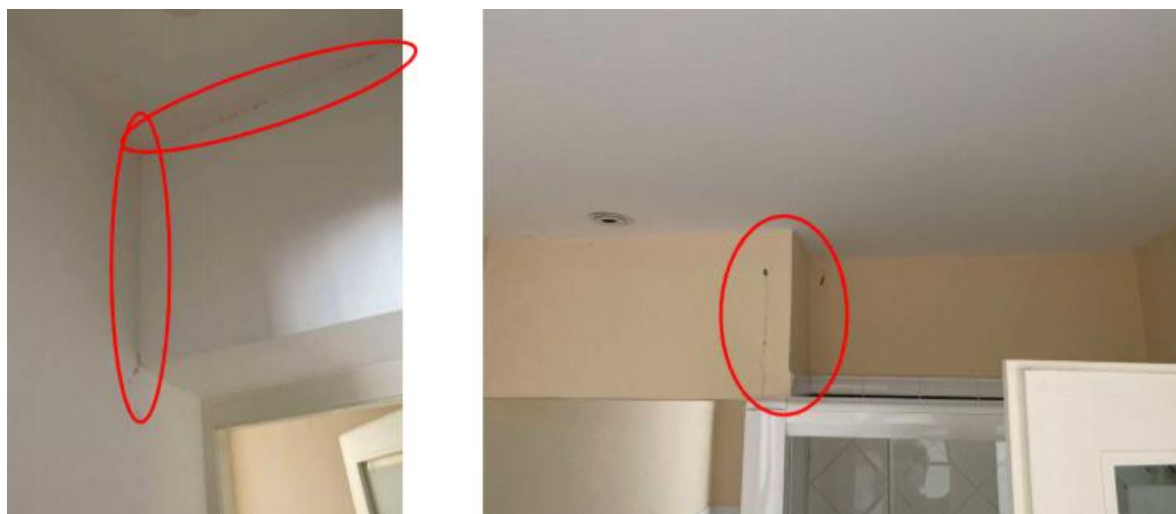
*Slika 5.7. - Vertikalne i horizontalne površinske pukotine*

Već ulaskom u stan na II. katu uočene su pukotine na zidovima koje se mogu okarakterizirati pukotinama srednjeg karaktera te su uobičajene prema svom položaju za ovakav tip potresa. Naime, svi pregradni zidovi orijentirani su u smjeru sjever-jug te su na svojim krajevima uglavljeni (spojeni) na vanjske te jedan unutarnji nosivi zid (koji je orijentiran u smjeru istok-zapad). Kako se potresni val od epicentra širio u smjeru sjever-jug, tako su se gicali i pregradni zidovi. U tom smislu, na pregradnim zidovima počinju se javljati oštećenja u vidu dijagonalnih pukotina.

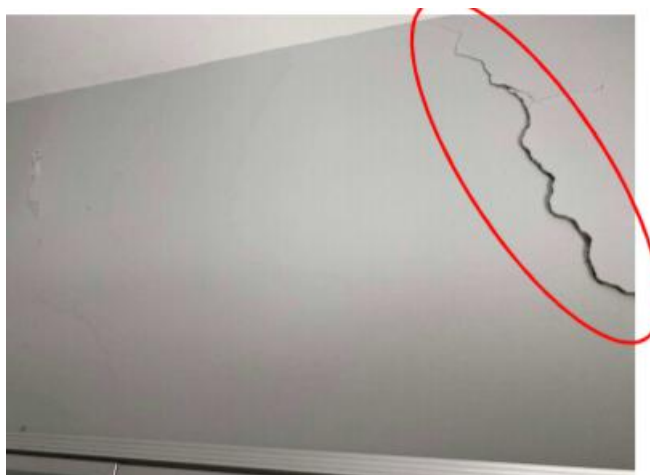
Slika 5.9. - Pukotina na pregradnim zidovima unutrašnjosti stana

Na slici 5.9. vidljiva je duboka pukotina koja prolazi kroz cijeli pregradni zid stana a može je se detektirati s druge strane zida. Važno je da u ovom stanu nisu detektirane kritične (srednje do opasne) pukotine u nosivom sustavu stana (a time i zgrade) a to se može direktno vezati na to kako je zapadni dio zgrade pretrpio razvidno manja oštećenja od istočnog, posebice u nižim etažama zgrade. U tom smislu, razred oštećenja i rizika ovog stana možemo svrstati u grupu oštećenja D2-D3, te time zaključiti kako se ovim oštećenjima nije približilo granici djelomičnog ili potpunog urušavanja, ali je narušena standardna razina konstruktivne uporabljivosti sustava.

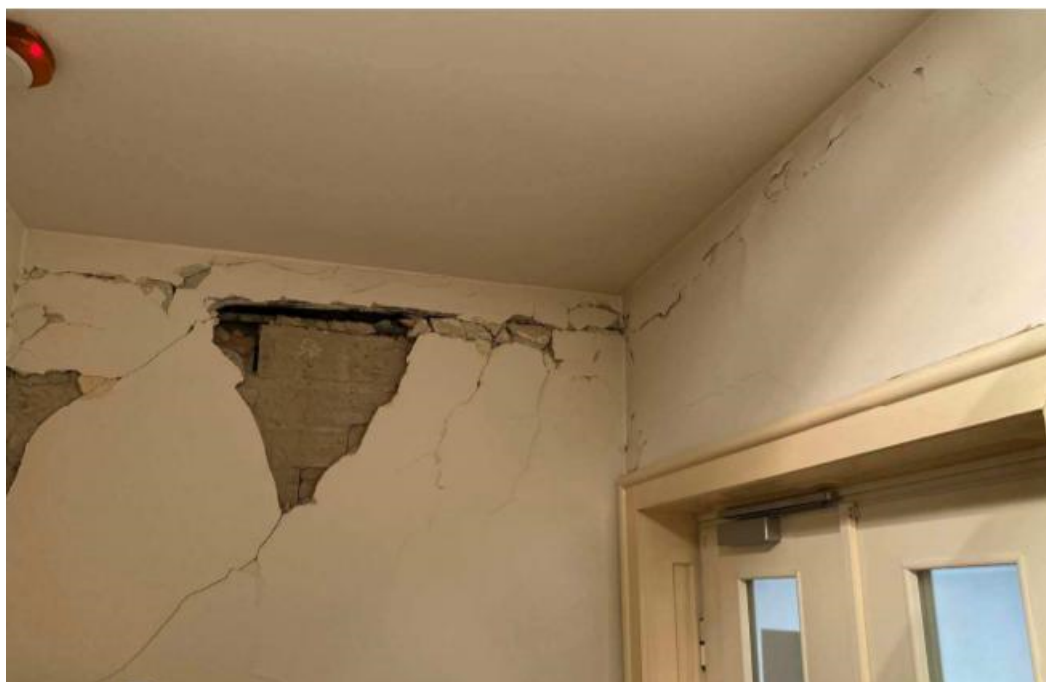
*Slika 5.10. - Ulaz u predmetni stan, pogled na pregradni zid koji se naslanja na unutarnji nosivi zid*

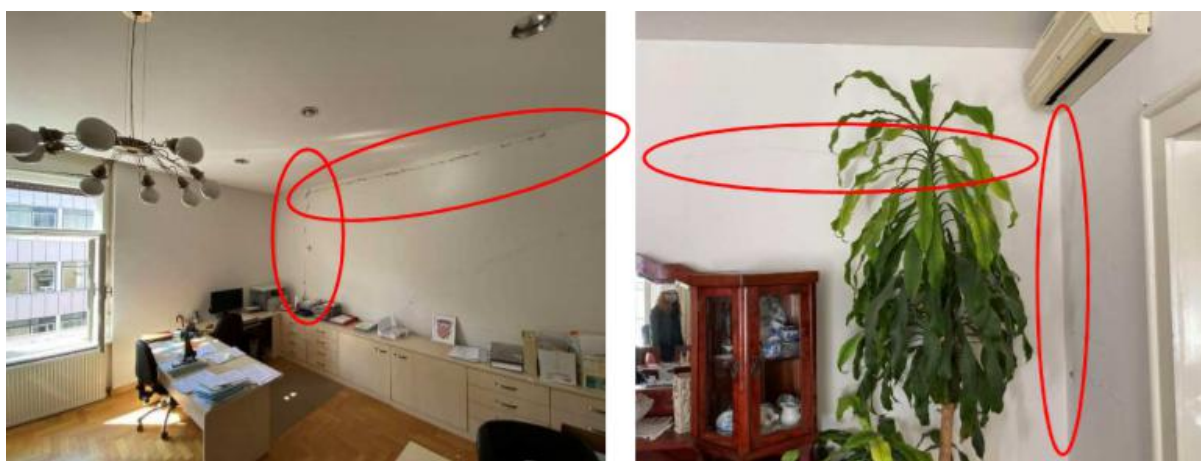
*Slika 5.11. - Horizontalne pukotine na pregradnom (lijevo) i na unutarnjem nosivom zidu (desno)*

Gornja desna slika prikazuje strukturalnu pukotinu na unutarnjem nosivom zidu (smjer istok - zapad) te susjednu vertikalnu pukotinu na njemu pripadajućem pregradnom zidu (smjer sjever -jug). Vertikalna pukotina rezultat je odvajanja pregradnog zida od nosivog uslijed potresnih gibanja u smjeru sjever-jug (što je paralelno sa uzdužnom tlocrtnom osi pregradnog zida). Lijeva slika prikazuje isti tip oštećenja ali na spoju pregradnog zida sa južnim nosivim uličnim zidom.

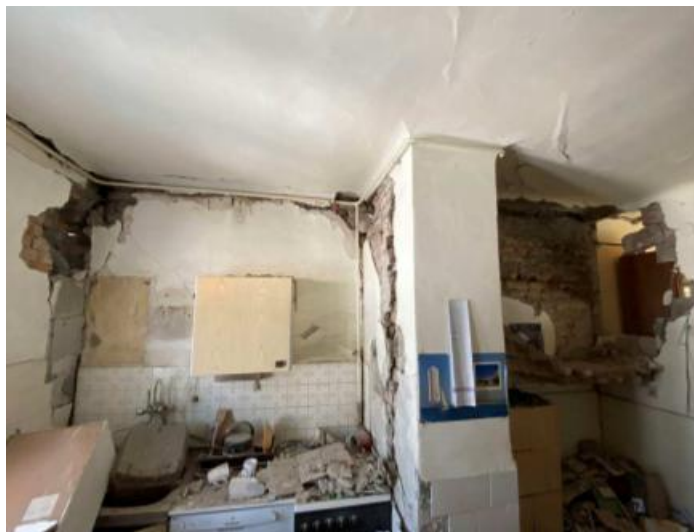
Slika 5.13. - Pogled na krajnji nosivi istočni zid zgrade

Ovaj stan pretrpio je vrlo velika do velika oštećenja a što se tiče u usporedbi s ostalim stanovima i prostorima zgrade, možemo reći najveća i maksimalna. Sam stan nalazi se na zadnjem katu (IV. kat) te uz sam istočni dilatacijski zid predmetne zgrade. Kako je već ranije spomenuto, vertikalna pukotina uzduž i poprijeko krajnjeg nosivog istočnog zida proteže se od samog prizemlja prema vrhu zgrade. Svoj najkritičniji karakter te maksimalnu širinu poprima upravo u ovom stanu.

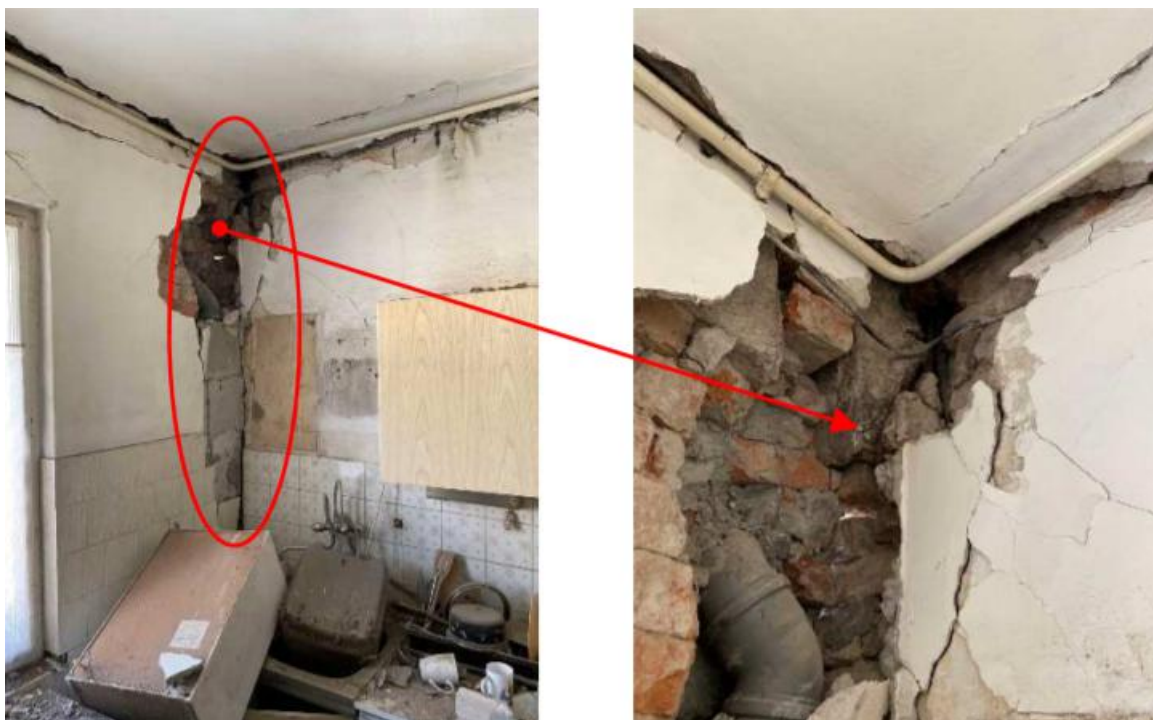
Slika 5.14. - Razarajuće oštećenje sjeveroistočnog kuta stana i zgrade

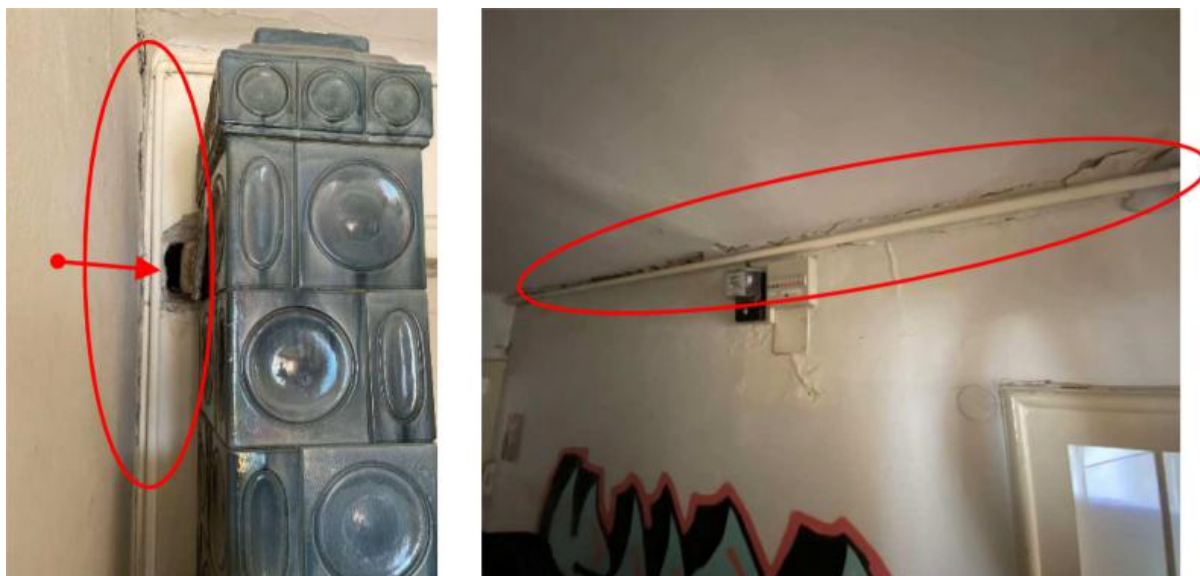
*Slika 5.19. - Vertikalna pukotina uz dimnjak (lijevo) te horizontalna pukotina uz strop (desno)*

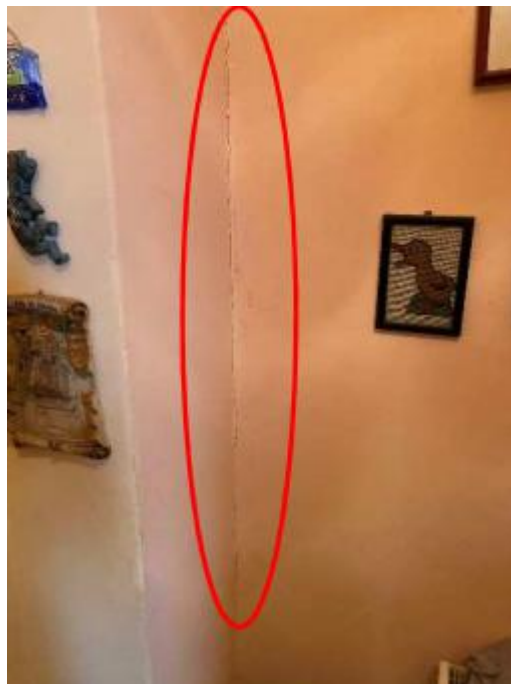
Slika 5.36. - Vertikalna pukotina na spojevima zidova

Ovakav tip pukotina karakterističan je i čest na konstrukcijama zidova i u područjima bez potresnog oštećenja.

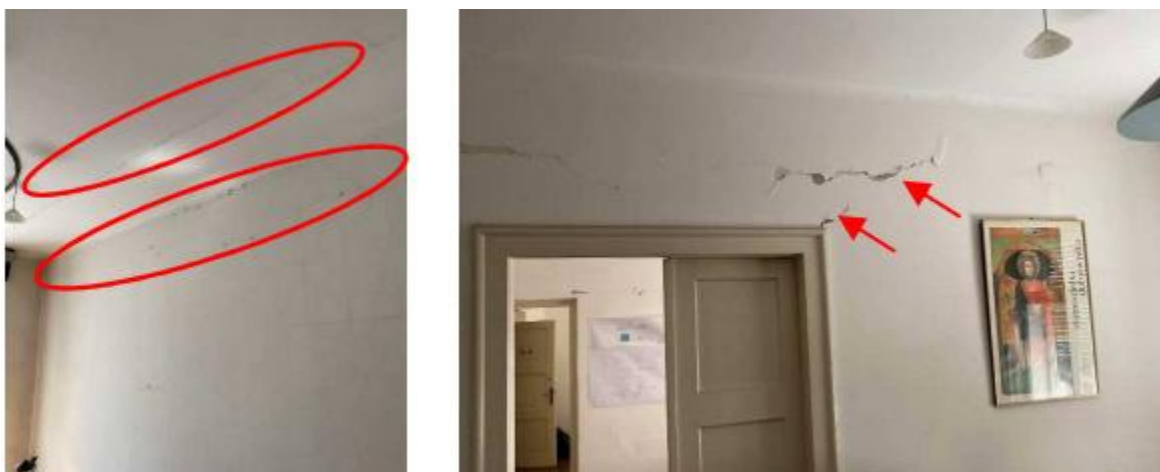
*Slika 5.39. - Pukotinski sustav na pregradnom zidu smjera sjever-jug*

Uzrok ovih pukotina su pomicanja zidova tijekom potresnog udara u smjeru potresa (sjever-jug), a što se podudara sa uzdužnom osi zida.

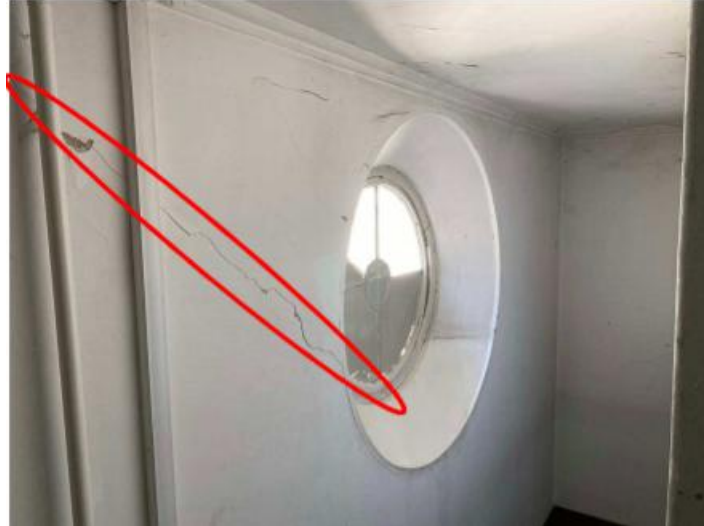
*Slika 5.51. - Pukotine po vanjskim zidovima stubišta*

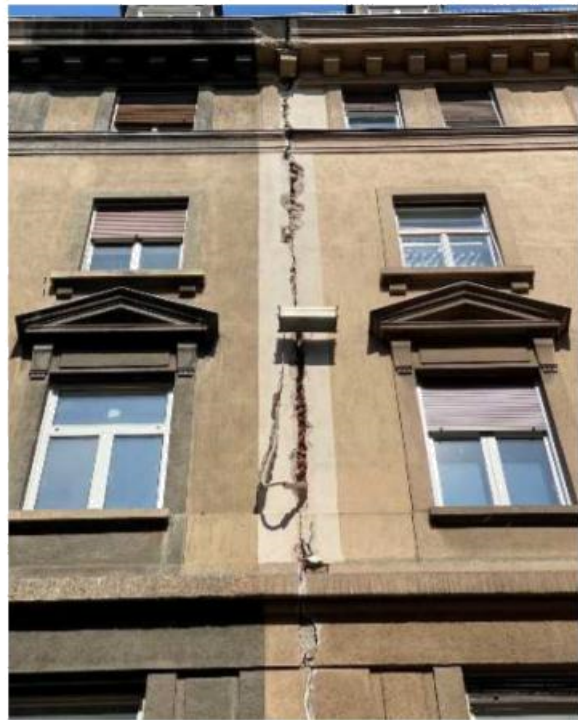
*Slika 5.58. - Pogled na vertikalnu istočnu pukotinu*
