Tehnička dijagnoza stambene zgrade pogođene potresom

Master's thesis / Diplomski rad

**TEHNIČKA DIJAGNOZA STAMBENE
ZGRADE POGOĐENE POTRESOM**

Slika 4.3. - Građevina za dijagnostiku i sanaciju

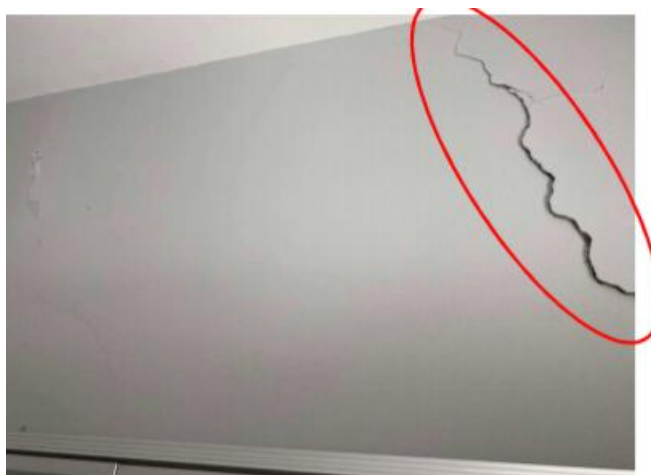
Slika 5.9. - Pukotina na pregradnim zidovima unutrašnjosti stana

Na slici 5.9. vidljiva je duboka pukotina koja prolazi kroz cijeli pregradni zid stana a može je se detektirati s druge strane zida. Važno je da u ovom stanu nisu detektirane kritične (srednje do opasne) pukotine u nosivom sustavu stana (a time i zgrade) a to se može direktno vezati na to kako je zapadni dio zgrade pretrpio razvidno manja oštećenja od istočnog, posebice u nižim etažama zgrade. U tom smislu, razred oštećenja i rizika ovog stana možemo svrstati u grupu oštećenja D2-D3, te time zaključiti kako se ovim oštećenjima nije približilo granici djelomičnog ili potpunog urušavanja, ali je narušena standardna razina konstruktivne uporabljivosti sustava.

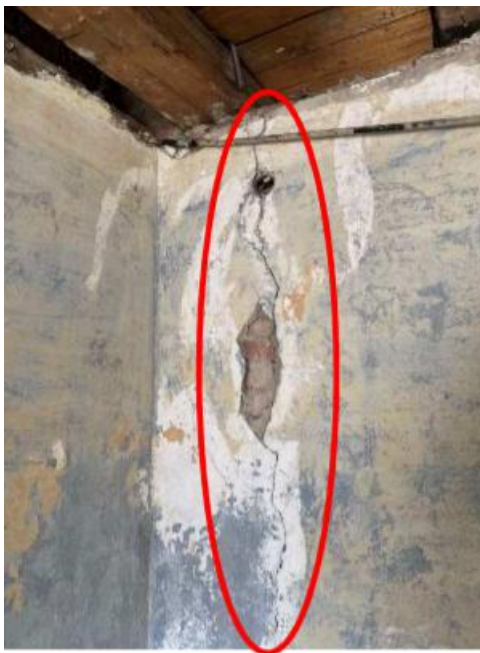
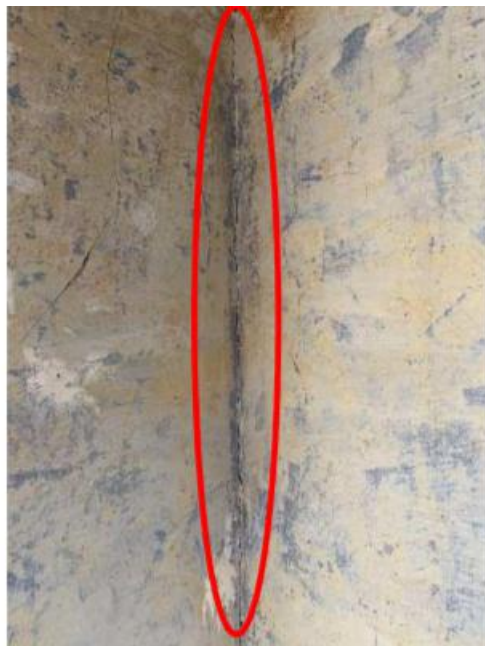
Slika 5.20. - Krajnji zapadni nosivi zid stana i zgrade

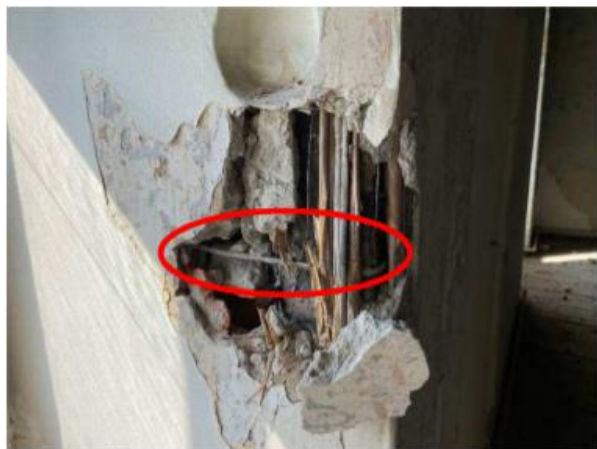
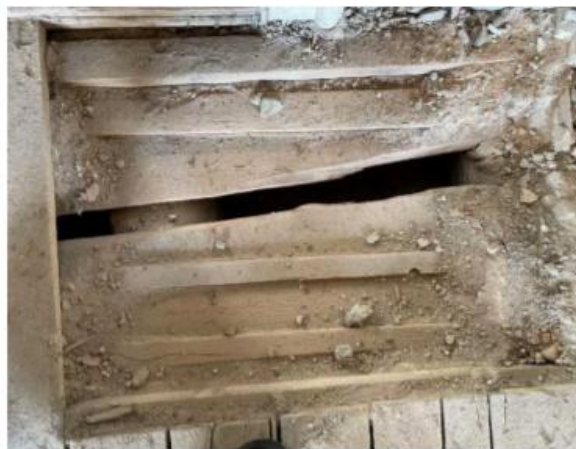
Slika 5.21. - Ručno izvedena oštećenja na zidu i podnoj konstrukciji
