# Sanacija i rekonstrukcija bastiona Starog grada Zrinskih u Čakovcu

Undergraduate thesis / Završni rad

2016

**SANACIJA I REKONSTRUKCIJA BASTIONA  
STAROG GRADA ZRINSKI U ČAKOVCU**

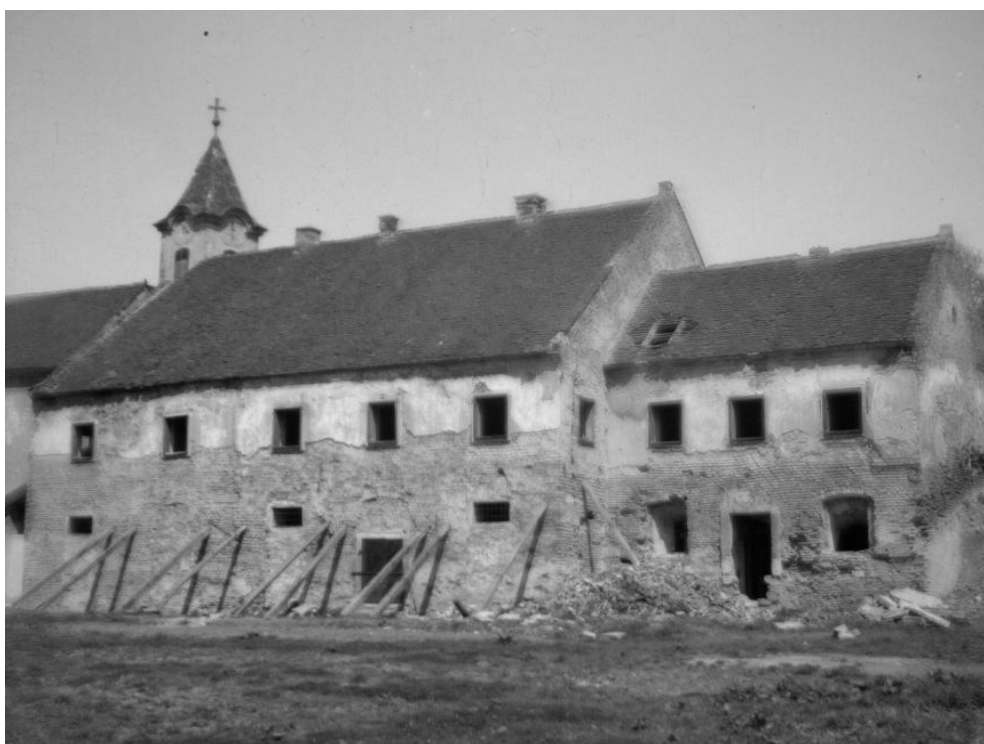
Dio te dilatacije do 70-tih godina je bila i zgrada građena u 18. stoljeću, ali je zbog opasnosti od urušavanja, srušena 1976. godine. Predviđena je rekonstrukcija ove zgrade u vidu njene replike koja će se također oslanjati na taj dio kurtine.

*Slika 3.12. Srušena građevina iz 18.st.*

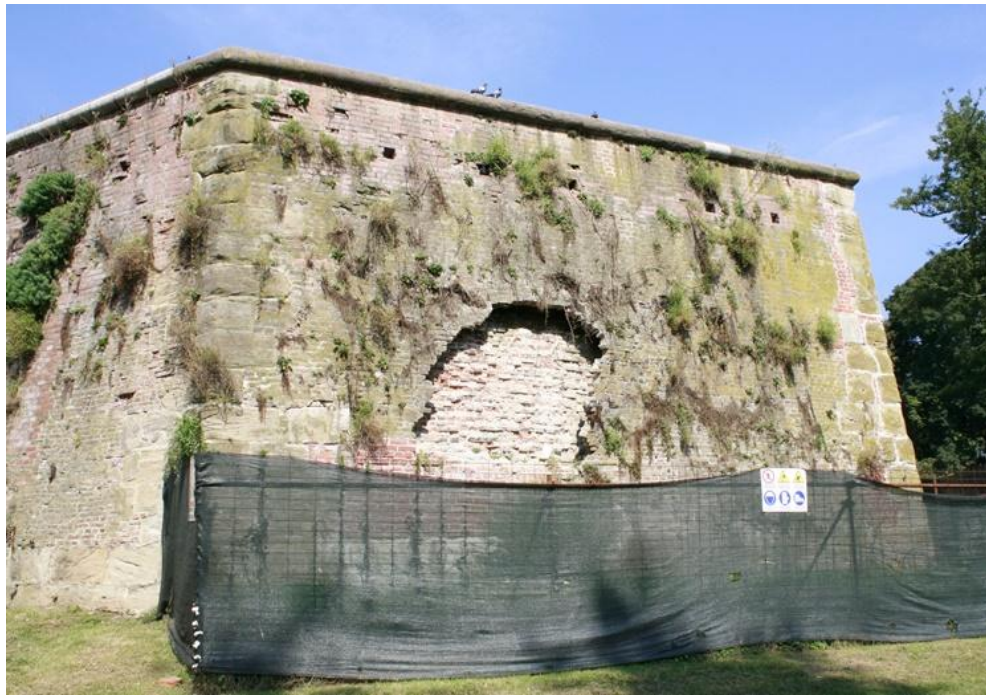
Kao i zidovi i grudobran I. dilatacije, tako su i ovi zidovi rekonstruirani i sanirani u nekoliko navrata tokom prošlih 20 godina (slika 4.21). Na žalost, današnje stanje ovih zidova je tako loše, da je ponovo potrebna sanacija novo nastalih oštećenja zidova II bastiona i kurtine, posebno s vanjske strane, prema parku, gdje iz zida raste već dugogodišnje raslinje, dijelovi zida su otpali. Također su vidljiva ponovna oštećenja zidova od prodiranja vode u njihovu unutrašnjost, pa je najnovije, pri kraju ove 2015. godine na kosoj, vanjskoj strani istočnog zida nabubrila veća površina zida (promjera nekoliko metara), gdje je potrebna hitna sanacija da ne dođe do urušavanja veće količine vanjskog dijela zida (slika 4.22.).

*Slika 4.22. Istočni zid bastiona*
