**Remont nizvodnog turbinskog
zatvarača na Agregatu "A" u HE
Čakovec**

**Overhaul of the downstream turbine
shutter at Unit „A“ of HPP Čakovec**

Završni rad

Karlovac, 2022.godina.

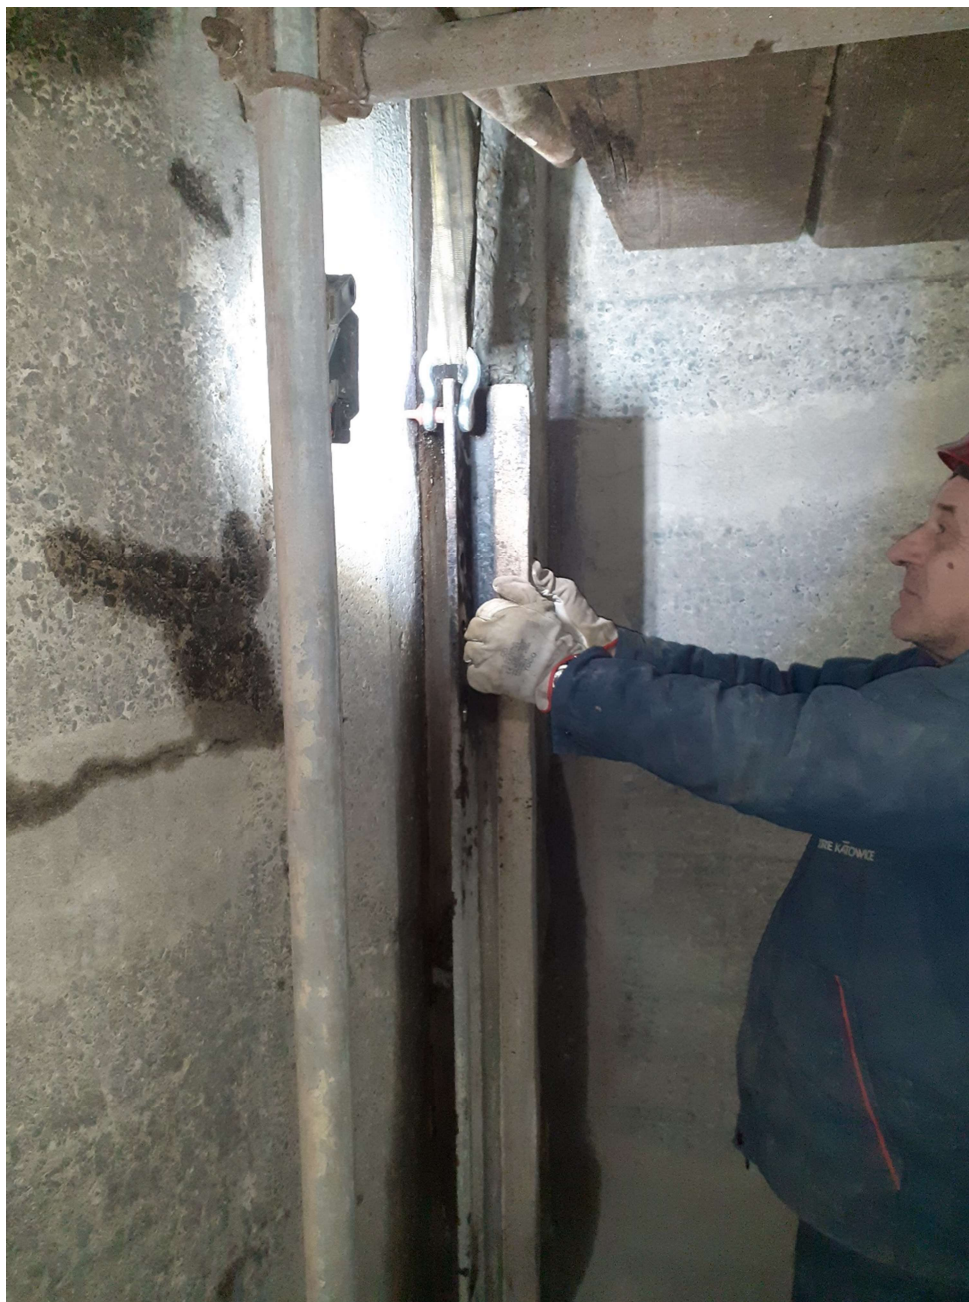
Slika 4.25 Demontaža starih tračnica

Prije montaže novih šina na izravnanu betonsku podlogu izmjerena je duljina M20 sidrenih vijaka od same betonske podloge. Kako je na starim šinama duljina sidrenih vijaka od betonske podloge bila projektirana na minimalno 59 mm iste je sada trebalo skratiti na novo projektiranu duljinu od 43 mm. Nakon demontaže je uočeno da je tokom vremena uslijed eksploatacije velika većina vijaka bila istrošena, prekratka i neupotrebljivog navoja. Oštećenja su sanirana na način da je navaren dio navojne šipke na dno postojećih vijaka na dužinu koja neće smetati za montažu novih M20 matica od 49 mm. Za sidrene vijke M24 na samom spoju donje i srednje tračnice maksimalna duljina sidrenog vijka od podloge izvedena je na duljinu od 43 mm prilikom sanacije. Na taj način moguće je montirati tračnice u kompletu sa montiranim lamelama. Nakon toga su nivelirane i poravnate kotrljajuće plohe na lamelama. Prilikom stezanja sidrenih vijaka M24 obraćena je pažnja da šine dobro prijanjaju uz podlogu i da su klizne obrađene plohe na lamelama, bočne i gornje, strogo poravnate.

Bočni razmak između lijevih i desnih tračnica je u projektiranim granicama 8480 +2/+0 mm. Razmak između novih montiranih tračnica, obrađene gornje plohe lamele na uzvodnoj strani i referentne brtvene ravnine na nizvodnoj strani isto tako je u projektiranim granicama 756 +2/+0 mm, sve prema nacrtu „TA2.11003.84 Rekonstrukcija vodećih tračnica“. Nakon montaže novih tračnica protokolirane su mjere prema mjernom protokolu „TA2.31005.23_Kontrola položaja tračnica“. [10]

- b) Nove tračnice – stare tračnice se zamjenjuju novim tračnicama koje trebaju biti izvedene kao demontažne, na način da se na tračnice ugradi lamela, koja je u doticaju sa kotačima, pa da se u slučaju oštećenja može jednostavno demontirati i zamijeniti novom lamelom
