# REMONT NIZVODNOG TURBINSKOG ZATVARAČA NA AGREGATU "A" U HE ČAKOVEC

**Remont nizvodnog turbinskog  
zatvarača na Agregatu "A" u HE  
Čakovec**

**Overhaul of the downstream turbine  
shutter at Unit „A“ of HPP Čakovec**

Završni rad

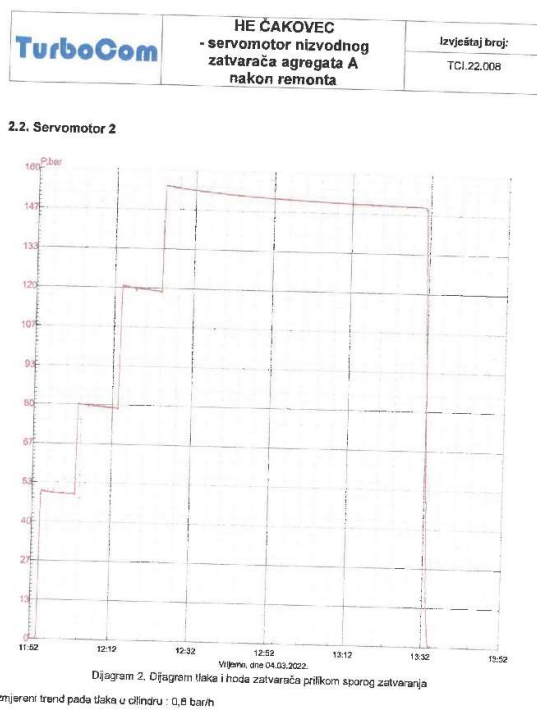
**Slika 4.22** Izveštaj o tlačnoj probi servomotora

Nakon završenog remonta servomotora tlačnom probom ispitana je nepropusnost servomotora. Ispitivanje je urađeno na način da je na tlačni vod hidraulike postavljen pretvarač tlaka i da su servomotori tlačeni pomoću visokotlačne uljne pumpe. Zahtjev za ispitivanje bio je 150 bara i vrijeme ispitivanja 2 sata. Nakon zatvaranja ventila na tlačnom vodu praćena je tendencija pada tlaka.
