# Utvrđivanje kvalitete rada ratarskih mlaznica

**Master's thesis / Diplomski rad**

**2023**

**UTVRĐIVANJE KVALITETE RADA RATARSKIH MLAZNICA**  
**Diplomski rad**

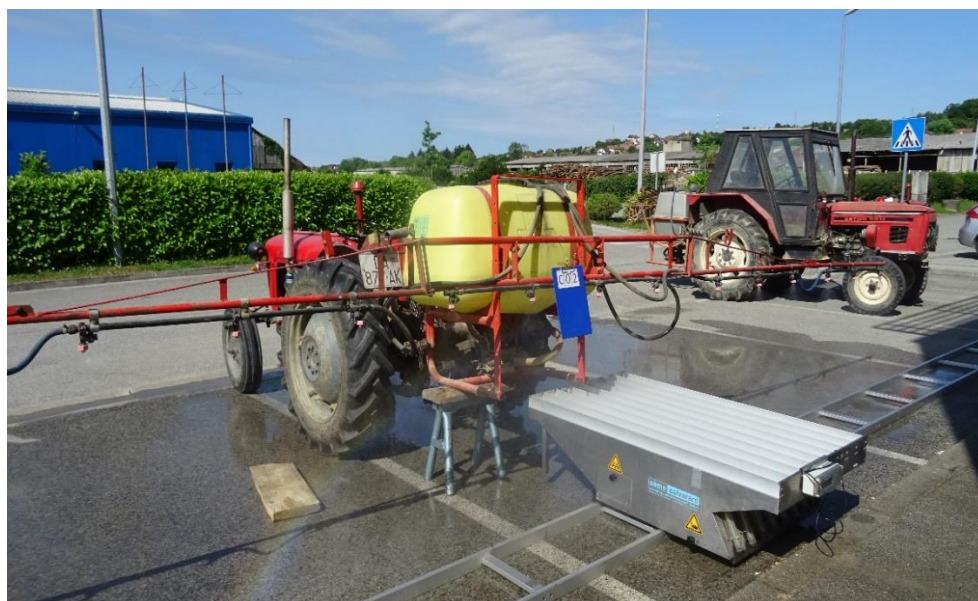
Slika 1. Provjera ispravnosti rada ratarske prskalice u gradu Kutjevo

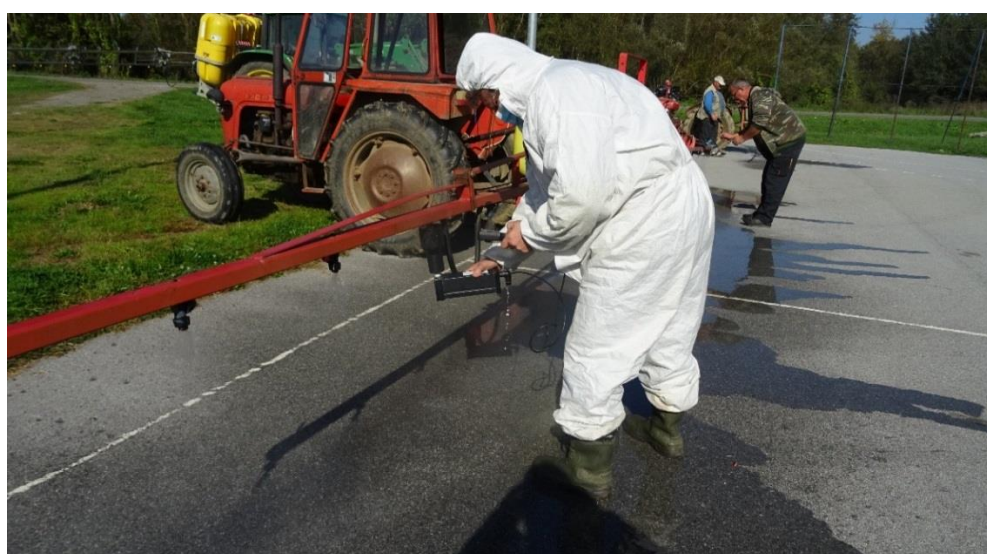
Slika 2. Provjera ispravnosti mlaznica u Grabarju
