ISPITIVANJE RASPRŠIVAČA TIFONE VENTO PRIMJENOM NORME

HRN EN ISO 16122-3

Diplomski rad

Osijek, 2020.

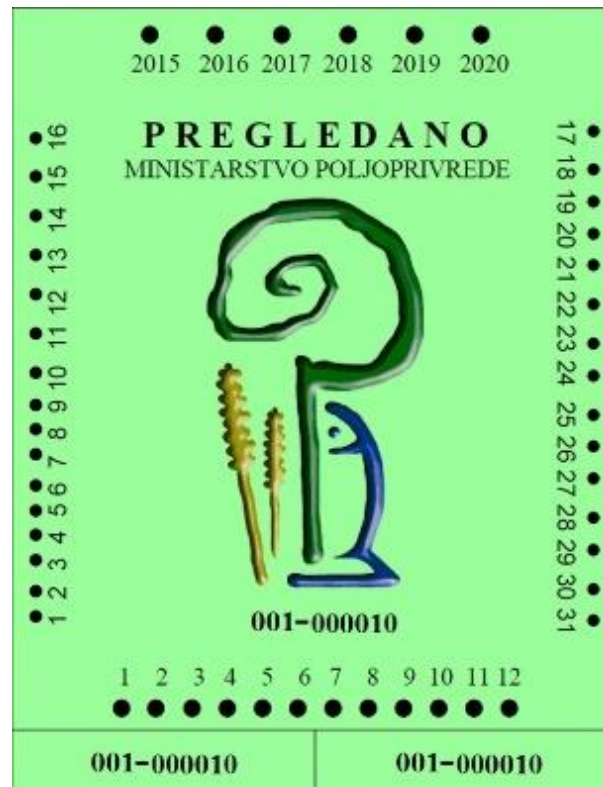
Slika 15. Naljepnica ispravnosti tehničkog sustava

Skupni prikaz testiranja raspršivača *Tifone VENTO – 1000* upisuje se u obrazac (Slika 14.) u kompjuterskom programu Ministarstva Poljoprivrede Republike Hrvatske te mu se temeljem zadovoljavanja traženih kriterija o kvaliteti rada dodjeljuje znak (Slika 15).
