## **ROTATOR UZLAZNIH CIJEVI (TUBINGA)**

Završni rad

Mislav Rendulić

Zagreb, 2020.

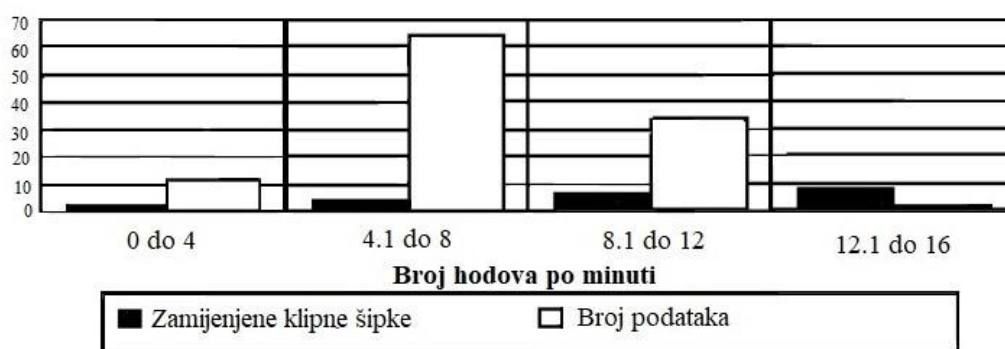
**Slika 3-4.** Odnos prosječnog broja zamijenjenih klipnih šipki u jednom remontu i broja hodova u minuti klipne sisaljke (Mottramu, 1991)

Razlog zašto je sporije kretanje klipa klipne sisaljke povoljnije od brzog, sa stajališta smanjenja trošenja i povećanja radnog vijeka sustava u cjelini, već je ranije spomenuto. U radu Mottram-a (1991.), opisana su iskustva trošenjem klipnih šipki u usmjerenim bušotinama kompanije Husky Oil. Učestalost nastajanja oštećenja uzrokovanih trošenjem i lokacije istih na nizu klipnih šipki, uspoređivani su s nizom parametara kako bi se odredili faktori koji značajnije doprinose oštećenju klipnih šipki. U istom radu korelacija između broja hodova klipne sisaljke i broja zamijenjenih klipnih šipki koje su oštećene povećanim trošenjem pokazuje linearni odnos. Podaci pokazuju da je najviše oštećenja bilo pri od 12,1 do 16 hod/min, dok je taj broj bio minimalan pri 4 hod/min (Mottram, 1991) (slika 3-4).

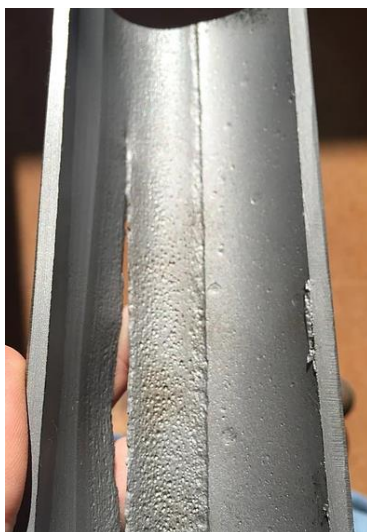
**Slika 3-7.** Slika pukotine nastale mehaničkim trošenjem (production-technology.org/tubing-rotator, 10.12.2019.)

Mehaničko trošenje je gubitak metalnog materijala zbog trenja pri kontaktu između površina tubinga i klipnih šipki. Mekši od tih dvaju metala pretrpi veću štetu tj. gubitak materijala, a pri većini kombinacija tubinga i spojnice klipnih šipki mekši materijal je tubing. To je zato što spojnice T- klase (koje se najčešće upotrebljavaju ) imaju čvrstoću od 16 do 23 po Rockwell C skali čvrstoće, dok normalni tubing kvalitete npr. J-55 ima čvrstoću po istoj skali od 0 do 16. Usprkos tome, terenskim istraživanjima utvrdilo se da će kod bušotina s J-55 tubingom, T-klasom spojnice i problemom mehaničkog trošenja, oštećenje prvo dogoditi kod spojnice klipnih šipki. Razlog tome je koliko se dugo pojedini dio nalazi pod opterećenjem i trošenjem. Točnije, kod tubinga trošenje se javlja po duljini koja je ekvivalentna cijeloj duljini hoda klipne sisaljke, dok se spojnice troši po malom dijelu duljine 10 cm (slika 3-6). Povrh toga, jedan te isti dio spojnice neprestano se nalazi u kontaktu i pod trošenjem, dok trošenje tubinga oscilira, odnosno, ovisno o tome je li klip sisaljke u gornjem ili donjem položaju tijekom hoda, pod opterećenjem se nalaze različiti dijelovi tubinga (McCaslin, 1987). Kao što je spomenuto ranije, najčešće oštećenje kod kojeg dolazi prilikom mehaničkog trošenja je naprslina na tubing (Hart, 2003). U normalnim okolnostima naprslina uzrokovana trošenjem o spojnicu klipnih šipki će biti tanka s jedne strane unutrašnje površine tubinga i rasprostranjena na otprilike 20% opsega tubinga. Oštećeni tubing s vanjske strane tubing će imati rascjep duljine od 2,5 do 12,5 cm koji prati uzdužnu os tubinga (Hart, 2003) (slika 3-7).

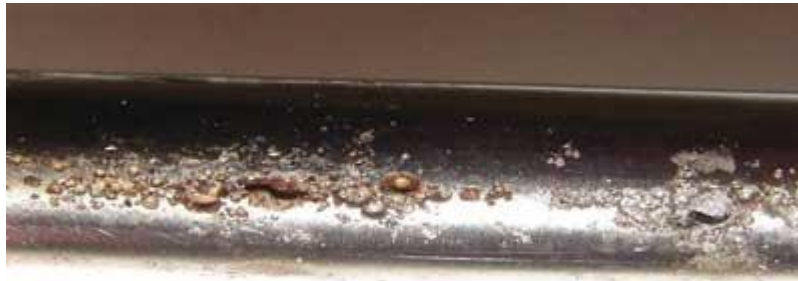
**Slika 3-8.** Slika oštećenja tubinga nastalih korozijskim trošenjem (www.offshore-mag.com, 31.3.2020.)

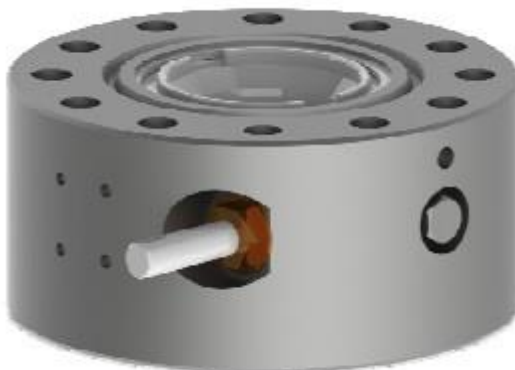
**Slika 4-1.** Kućište rotatora tubinga ([eotools.com/products](http://eotools.com/products), 10.12.2019.)

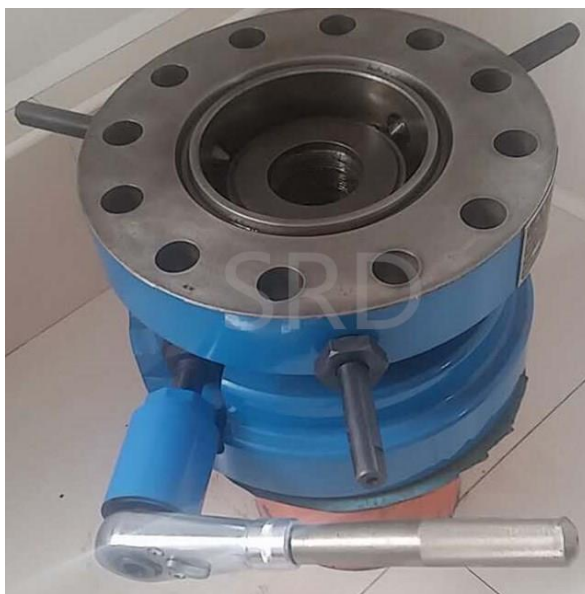
**Slika 4-3.** Rotator tubinga pokretan ručno ([www.alibaba.com](http://www.alibaba.com), 31.3.2020.)

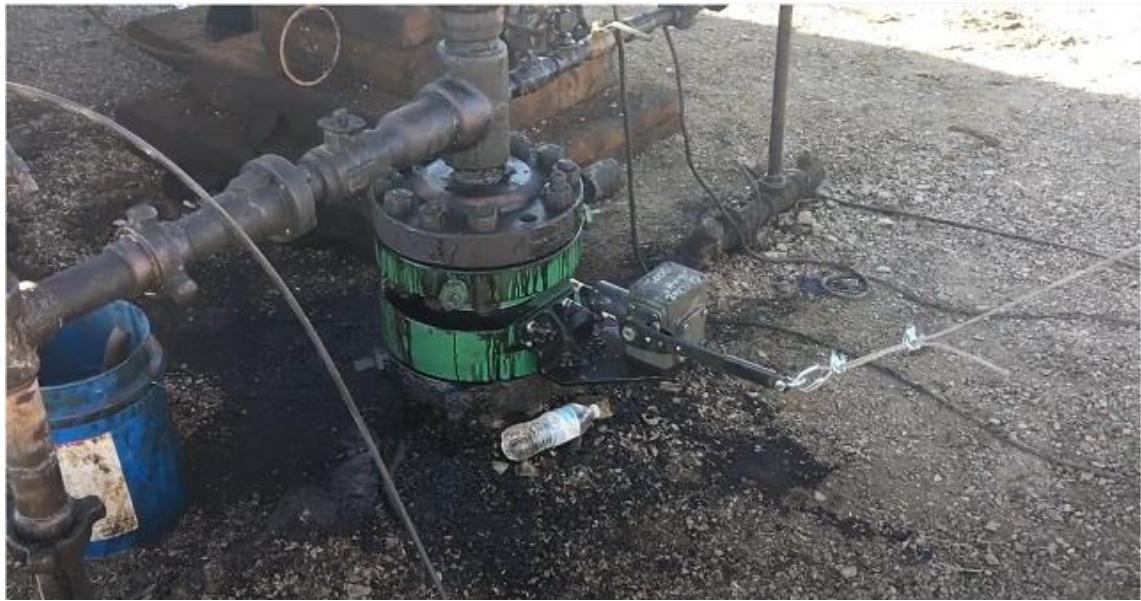
**Slika 4-5.** Mehanički rotator tubinga (www.youtube.com, 10.12.2019.)

Mehanički način pokretanja rotatora tubinga najčešći je kod dubinskih klipnih sisaljki ([eotools.com/index.php](http://eotools.com/index.php), 10.12.2019.). Kod mehaničke rotacije tubing je pokretan direktno kretanjem pomične motke njihalice, bez ikakve vanjskog izvora napajanja. Pomična motka obično je spojena metalnim užetom na ručku koja pokreće mehanizam za rotaciju tubinga. Ručka djeluje na istom principu kao i nasadni ključ, odnosno omogućuje rotaciju samo u jednom smjeru, dok se u drugom zaustavlja ([www.freepatentsonline.com](http://www.freepatentsonline.com), 10.12.2019.). Kod ugradnje nekih rotatora potrebno je odrediti udaljenost od ručke rotatora tubinga do pomične motke, jer taj limitirajući faktor zna biti odlučujući za uspješnu ugradnju određenih vrsta rotatora (Hart, 2003).

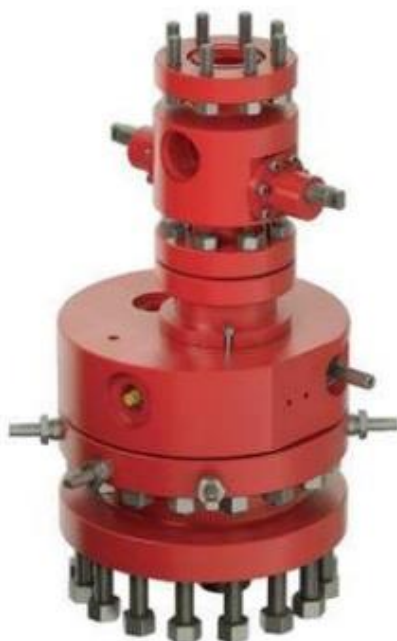
**Slika 4-9.** Rotator tubinga s već ugrađenim preventerom (pjoperating.com, 10.12.2019.)

U današnje vrijeme, većina proizvođača, uz svoje klasične modele rotatora tubinga, nude i modele s već ugrađenim preventerima (pjoperating.com, 10.12.2019.) (slika 4-9) ili u ponudi rotatora tubinga nude i svoje preventere koji se relativno lako mogu instalirati na iste modele ili preventeri dolaze s dvojnomo funkcijom, odnosno preventer i cijevni T-komad čine jedan sklop (slika 4-10) (patents.google.com/patent/US6834717, 11.12.2019.).

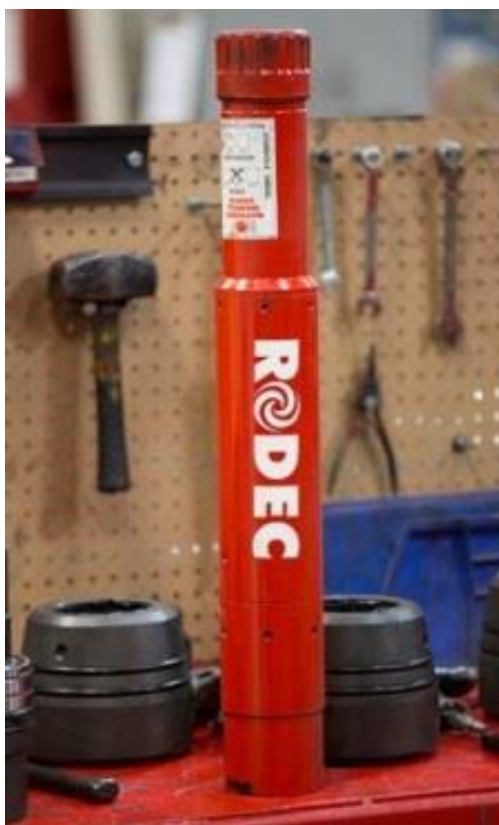
**Slika 4-11.** Rotacijska glava (pjoperating.com, 10.12.2019.)

Prva dizajnirana alatka radila je na principu rotacijske glave, te je osmišljena kako bi se ugradila u sklopu sidrenog pakera. U sklopu alatke se nalazila "J" brava, sustav ležajeva i komplet elastomernih brtvi. (Lacy, 1992). Brtve omogućuju instalaciju rotacijske glave u prijelazu za odlaganje, odnosno deblostjenoj kratkoj cijevi koja ima strojno obrađenu unutarnju površinu koja omogućuje brtvljenje prostora oko rotacijske glave. "J" brava ima radni položaj i rotacijski položaj. Radni položaj omogućuje da se moment torzije prenese kroz rotacijsku glavu kako bi se ili aktivirao ili oslobodio sidreni paker. Rotacijski položaj aktivira ležajeve u sidrenom pakeru i omogućuje stavljanje tubinga pod nateg. (Lacy, 1992) (slika 4-11).

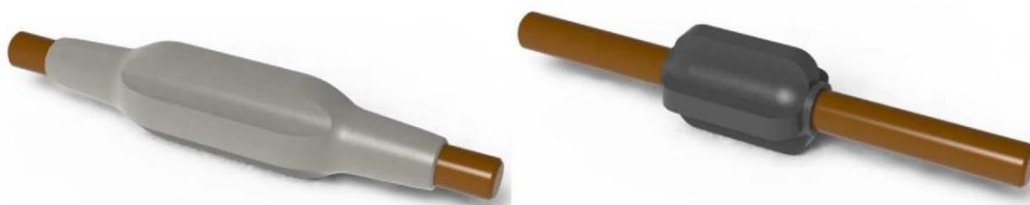
**Slika 5-3.** Konkavni (lijevo) i konveksni (desno) centralizeri klipnih šipki (Clemens et al., 2018)

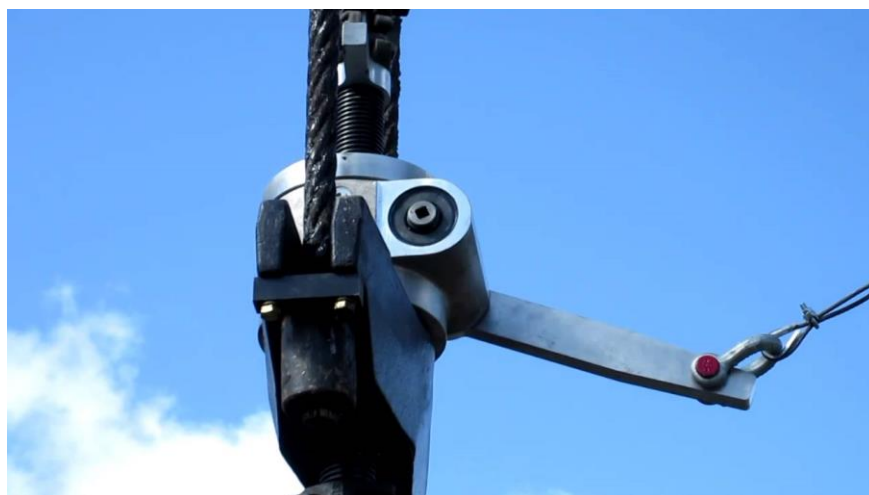
**Slika 5-5.** Rotator klipnih šipki s mehaničkim rotacijskim mehanizmom  
(mivaengineering.ca, 31.3.2020.)
