Grafička dokumentacija

Supplement / Prilog

1.	kuća Moise, Cres
	fragment zidnog oslika vijenca
	osnovni crtež

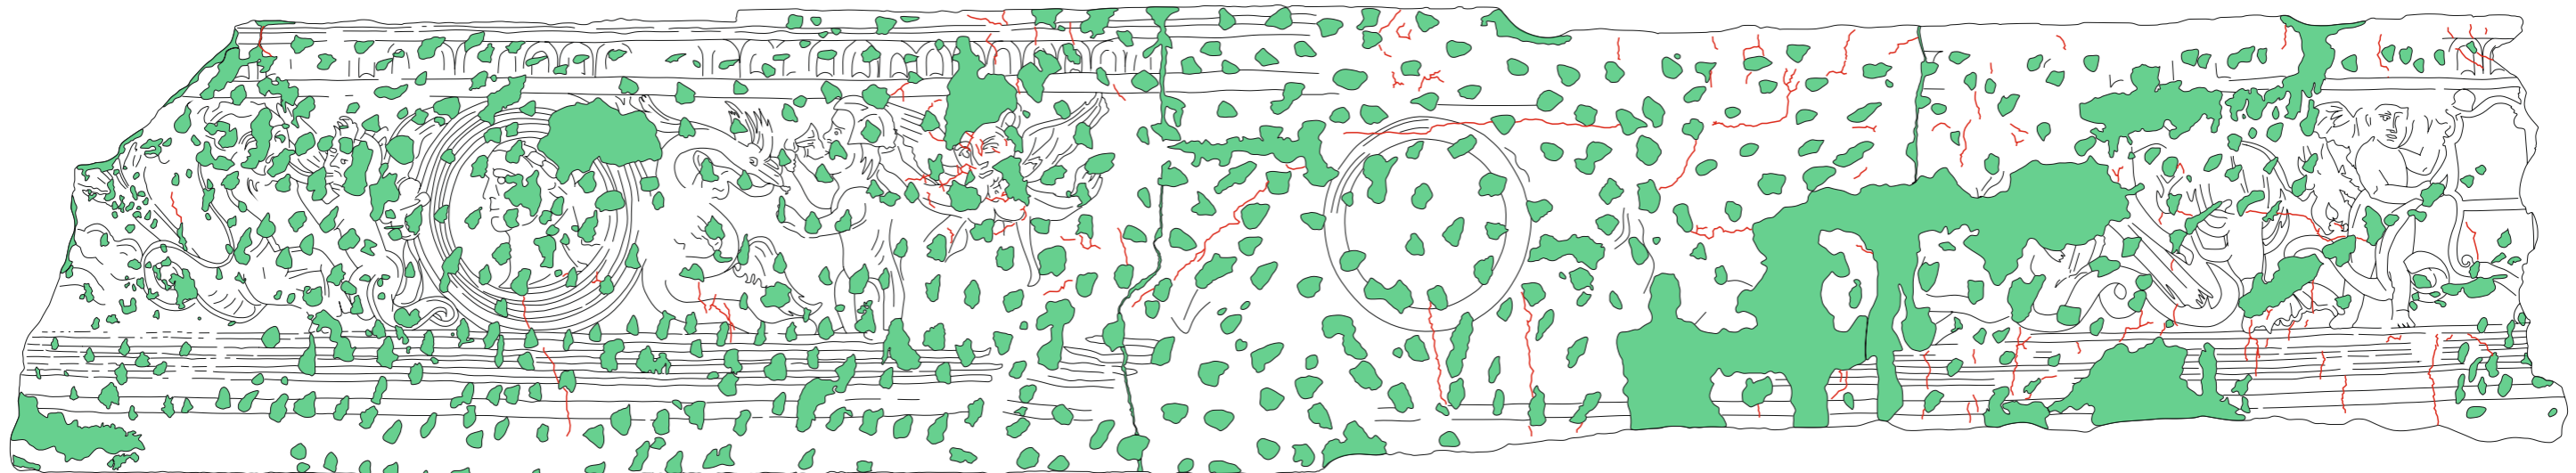
2. kuća Moise, Cres
 fragment zidnog oslika vijenca
 dokumentacija stanja očuvanosti -
 oštećenja *intonaca*

pukotina u sloju <i>intonaca</i>		smještaj u objektu	prvi kat, središnji salon, južni dio zapadnog zida

nedostatak <i>intonaca</i> - lakuna		naziv slike	fragment oslika vijenca
			tehnika izvedbe	zidna slika
			autor	nepoznat
			vrijeme nastanka	16. stoljeće
			mjerilo	1 : 10
			voditeljica radova	konz. rest. Nives Maksimović Vasev
			mentorica/ komentor	izv. prof. mr. art. Suzana Damiani, konz.-rest. Miroslav Jelenčić mag. art.
		crtae i obradile	Ivana Dragozet i Lara Jurki

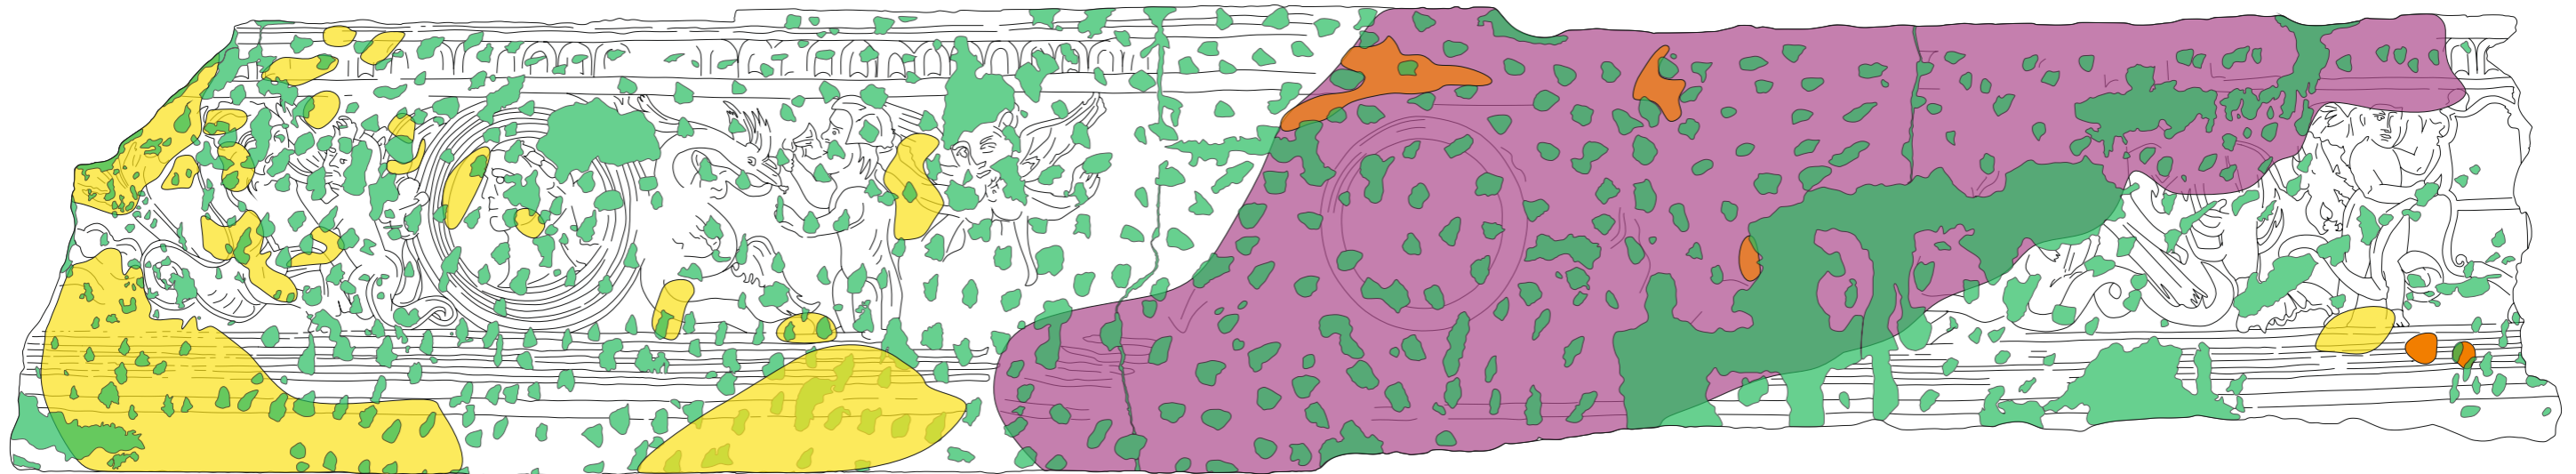
3. kuća Moise, Cres
fragment zidnog oslika vijenca
dokumentacija stanja očuvanosti -
oštećenja slikanog sloja

nedostatak intonaca - lakune		smještaj u objektu	prvi kat, središnji salon, južni dio zapadnog zida

potpuni nedostatak slikanog sloja - ispran		naziv slike	fragment oslika vijenca

djelomični nedostatak slikanog sloja - ljuškasto odvajanje		tehnika izvedbe	zidna slika

djelomični nedostatak slikanog sloja - stanjen slikani sloj		autor	nepoznat
			vrijeme nastanka	16. stoljeće
			mjerilo	1 : 10
			voditeljica radova	konz. rest. Nives Maksimović Vasev
			mentorica/ komentor	izv. prof. mr. art. Suzana Damiani, konz.-rest. Miroslav Jelenčić mag. art.
			crtale i obradile	Ivana Dragozet i Lara Jurki
