Grafička dokumentacija

1.	kuća Moise, Cres
	fragment zidnog oslika vijenca
	osnovni crtež

objekt	kuća Moise
			smještaj u objektu	prvi kat, središnji salon, južni dio zapadnog zida
			naziv slike	fragment oslika vijenca
			tehnika izvedbe	zidna slika
			autor	nepoznat
			vrijeme nastanka	16. stoljeće
			mjerilo	1 : 10
			voditeljica radova	konz. rest. Nives Maksimović Vasev
			mentorica/ komentor	izv. prof. mr. art. Suzana Damiani, konz.-rest. Miroslav Jelenčić mag. art.
			crtale i obradile	Ivana Dragozet i Lara Jurki

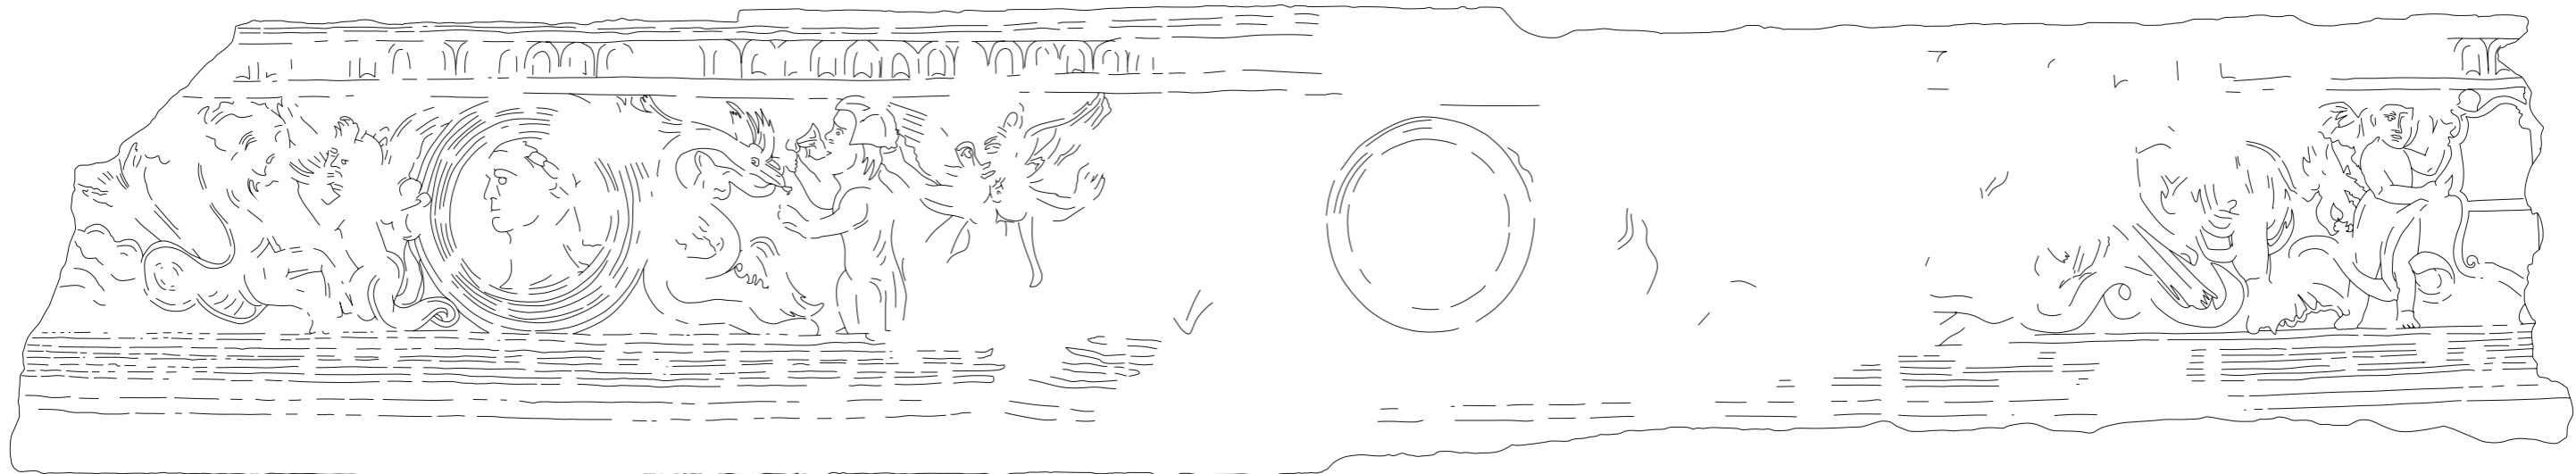
osnovni crtež
