# Transfer fragmenta zidnog oslika vijenca iz renesansne kuće Moise u Cresu i povijest transfera zidnih oslika

Master's thesis / Diplomski rad

2018

**TRANSFER FRAGMENTA ZIDNOG OSLIKA VIJENCA IZ  
RENESANSNE KUĆE MOISE U CRESU I POVIJEST  
TRANSFERA ZIDNIH SLIKA**

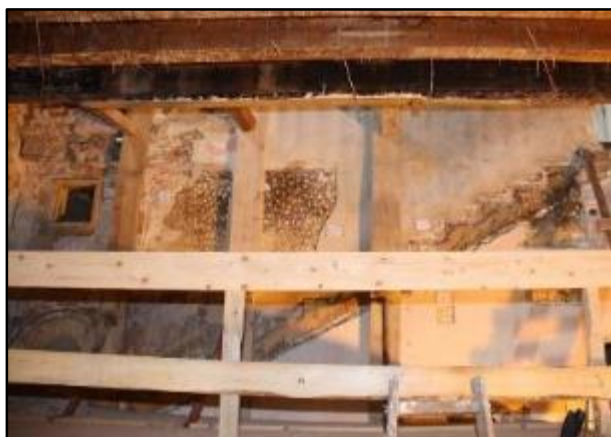
Ostaci kvalitetnog zidnog oslika pronađeni su na zapadnom zidu središnje prostorije prvog kata (**Slika 55.**). Sonde su pokazale da se oslik ornamentanog friza nekad protezao na sve nosive zidove izvornog središnjeg salona prvog kata. Riječ je o višebojnom ornamentalnom frizu koji se nalazi na gornjoj zoni zida te o naslikanim vratima čiji su okviri bogato ukrašeni arhitektonskim i dekorativnim motivima. Ovaj oslik zapravo prikazuje nekadašnja prava, naknadno zazidana vrata na istoj poziciji zida (**Slika 56.**).

**Slika 55.** Prvi kat, središnja dvorana, zapadni zid, zatečeno stanje zidnog oslika iz 16. stoljeća prije skidanja sa zida

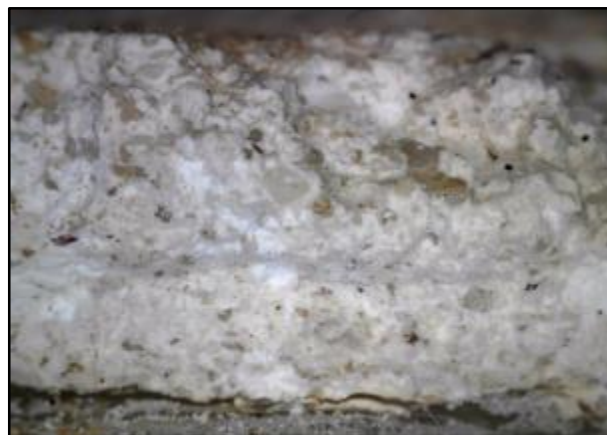
**Slika 72.** Detalj, uvećana fotografija stratigrafije žbukanih slojeva (presjek)

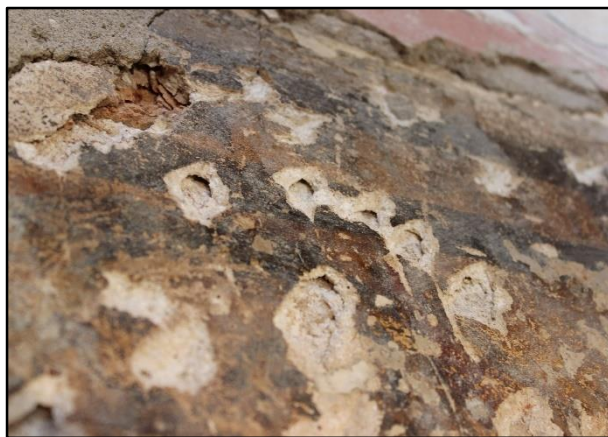
**Slika 78.** Detalj, podbuhline i odvojeni dijelovi žbuke

nedostatak žbuke do opeke (**vidi sliku 78.**), raspucalost žbuke na komadiće te sitne pukotine i ogrebotine po cijelom zidnom osliku (**Slika 80.**).

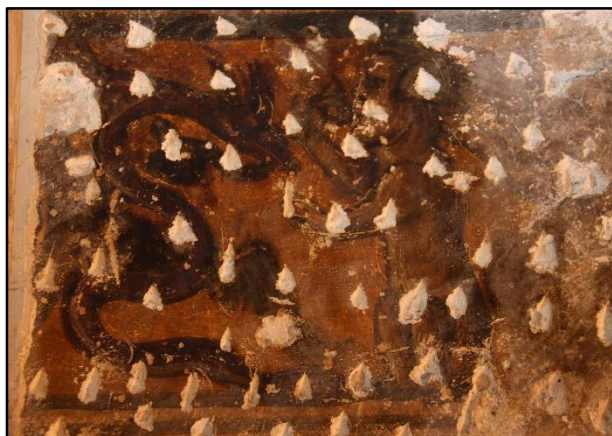
**Slika 79.** Detalj, natučenja u sloju *intonaca*

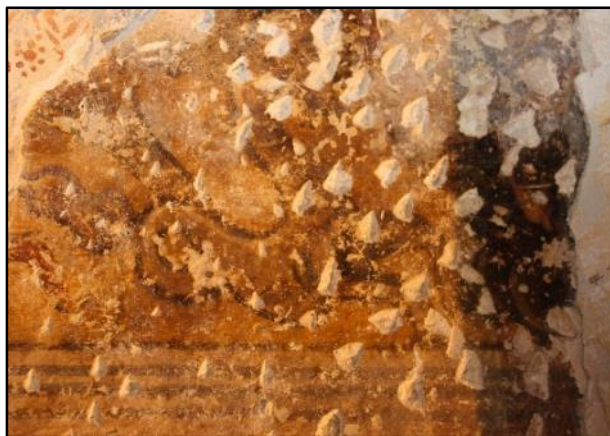
**Slika 80.** Detalj, pukotine i ogrebotine

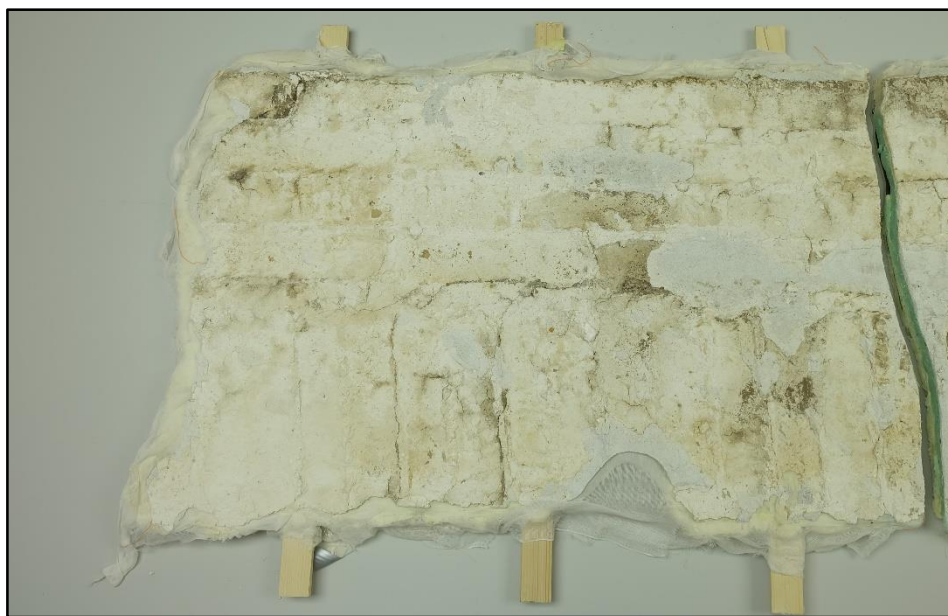
Obrada poledine triju dijelova fragmenta izvedena je u radionici OKIRU-a. Poledinu žbuke *intonaca* trebalo je izravnati kako bi ostali slojevi koji se nanose na nju bolje prionuli i kako bi se reducirale nepoželjna debljina i težina fragmenta. Poledina fragmenata bila je neravna jer je oslikavala reljefnost zida od opeke, s obzirom da su se na njoj zadržali dijelovi žbuke sljubnica (Slika 99.).

**Slika 99.** Zatečeno stanje poledine fragmenta 3.

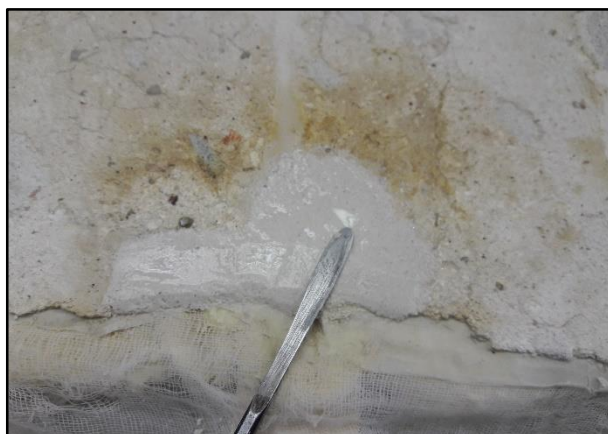
Nakon izvedenih analiza sastava izvorne žbuke i izvedenih proba odlučeno je da će se za nadomjesnu žbuku koristiti vapno i vapneni drobljenac u omjeru 1 : 4, odnosno jedan dio veziva i četiri dijela punila (2 dijela vapnenog drobljenca 250–500 µm (prah), 2 dijela vapnenog drobljenca manjeg od 500 µm). Prije zatvaranja oštećenja pukotine su proširene kako bi nadomjesna žbuka što bolje vezala izvornu (**Slika 102.**). Na oštećenja je nanesena žbuka slikarskom špahtlicom uz prethodno kontrolirano i reducirano ovlaživanje područja (**Slika 103.**). Nakon sušenja žbuka je obrađena brusnim papirom i pri tome je poprimila boju identičnu boji originala.

**Slika 103.** Popunjavanje oštećenja vapnenom žbukom u omjeru 1 : 4

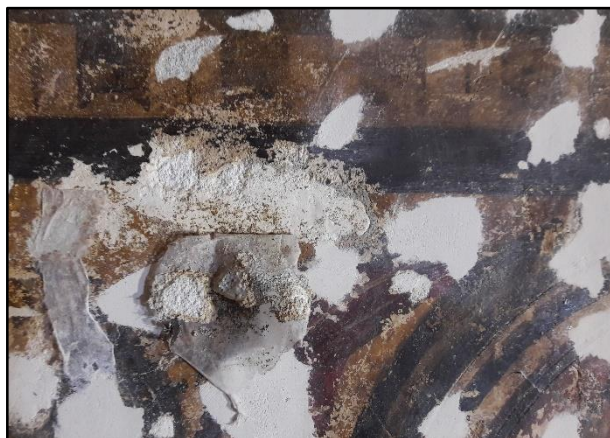
**Slika 145.** Oštećenje slikanog sloja tijekom skidanja *facinga*

**Slika 146.** Lijepljenje oštećenog dijela zidnog oslika PLM-AL-om prilikom skidanja *facinga*

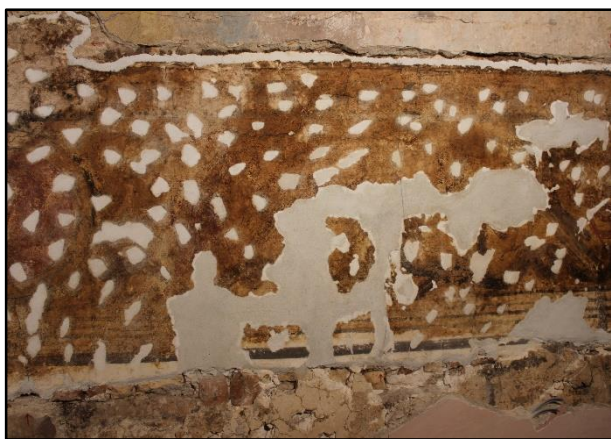
**Slika 152.** Detalj, prikaz neadekvatnih zapuna iz 2016.

**Slika 153.** Detalj, prikaz nakon stanjivanja neadekvatnih zapuna

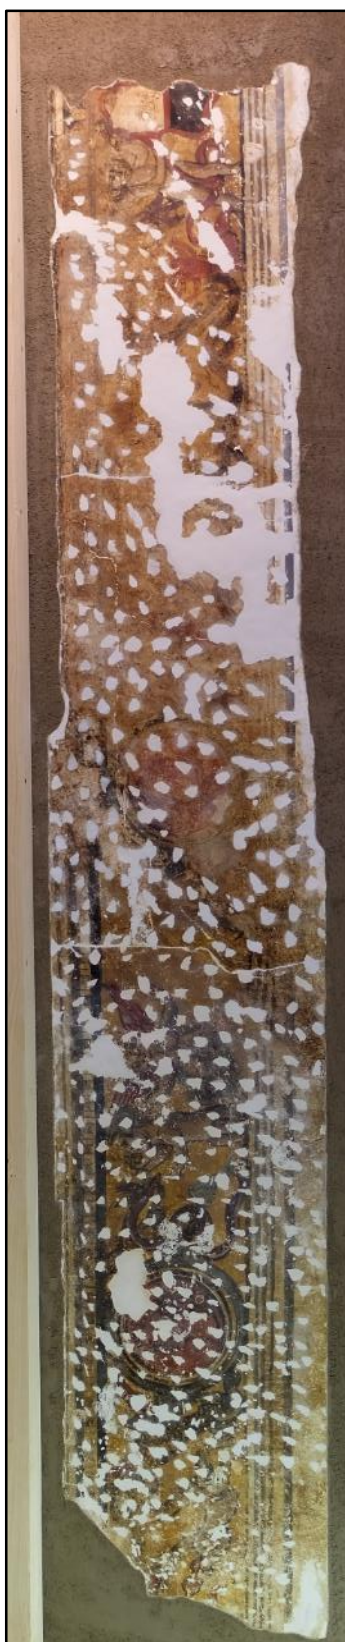
**Slika 162.** Total zidnog oslika nakon izvedenih konzervatorsko-restauratorskih radova, 2017.
