Kuća Moise, Cres - grafički prikaz

Jurki, Lara

Supplement / Prilog

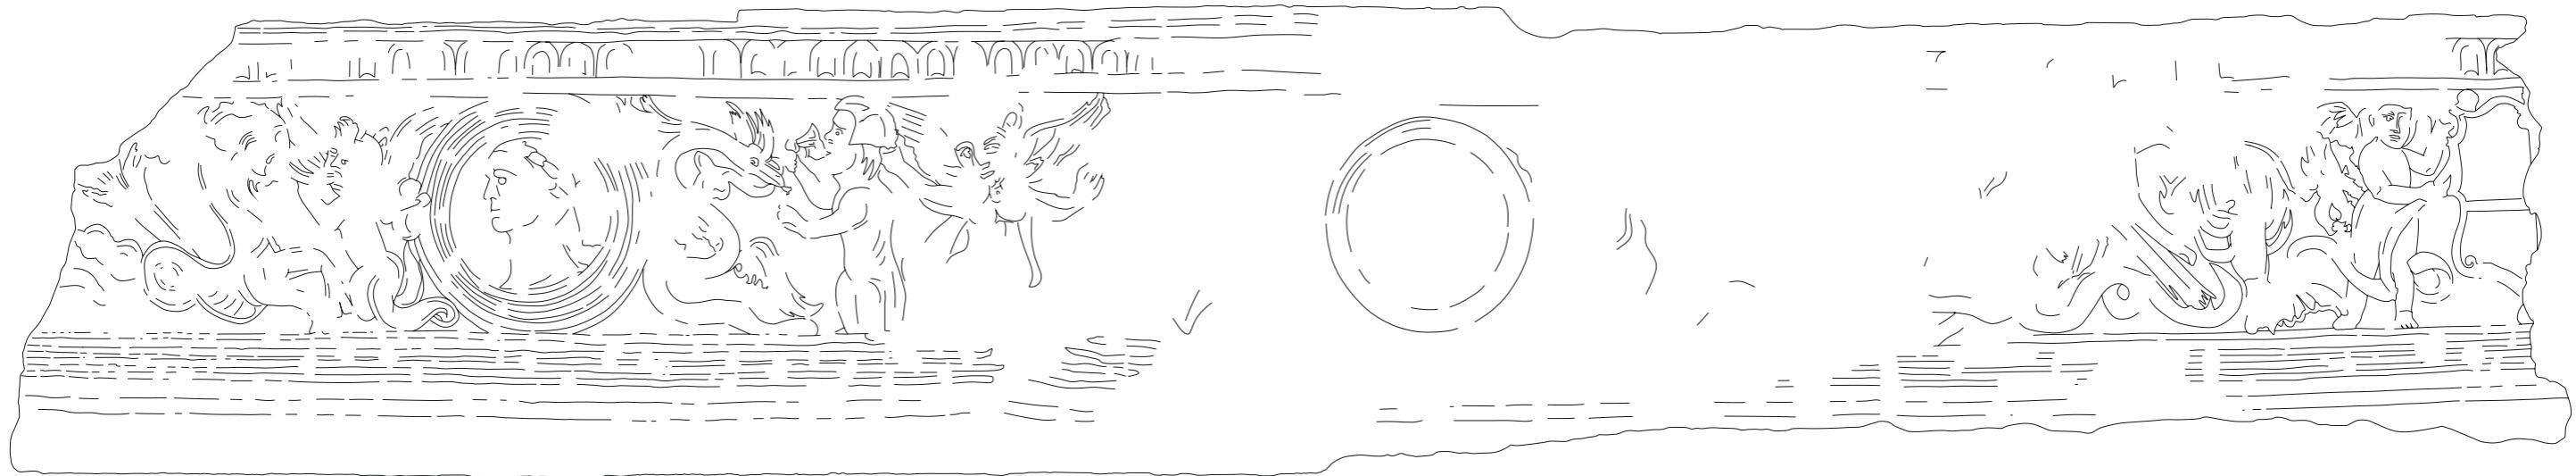
1.	kuća Moise, Cres fragment zidnog oslika vijenca osnovni crtež
-----------	----------------------------------------------------------------------------

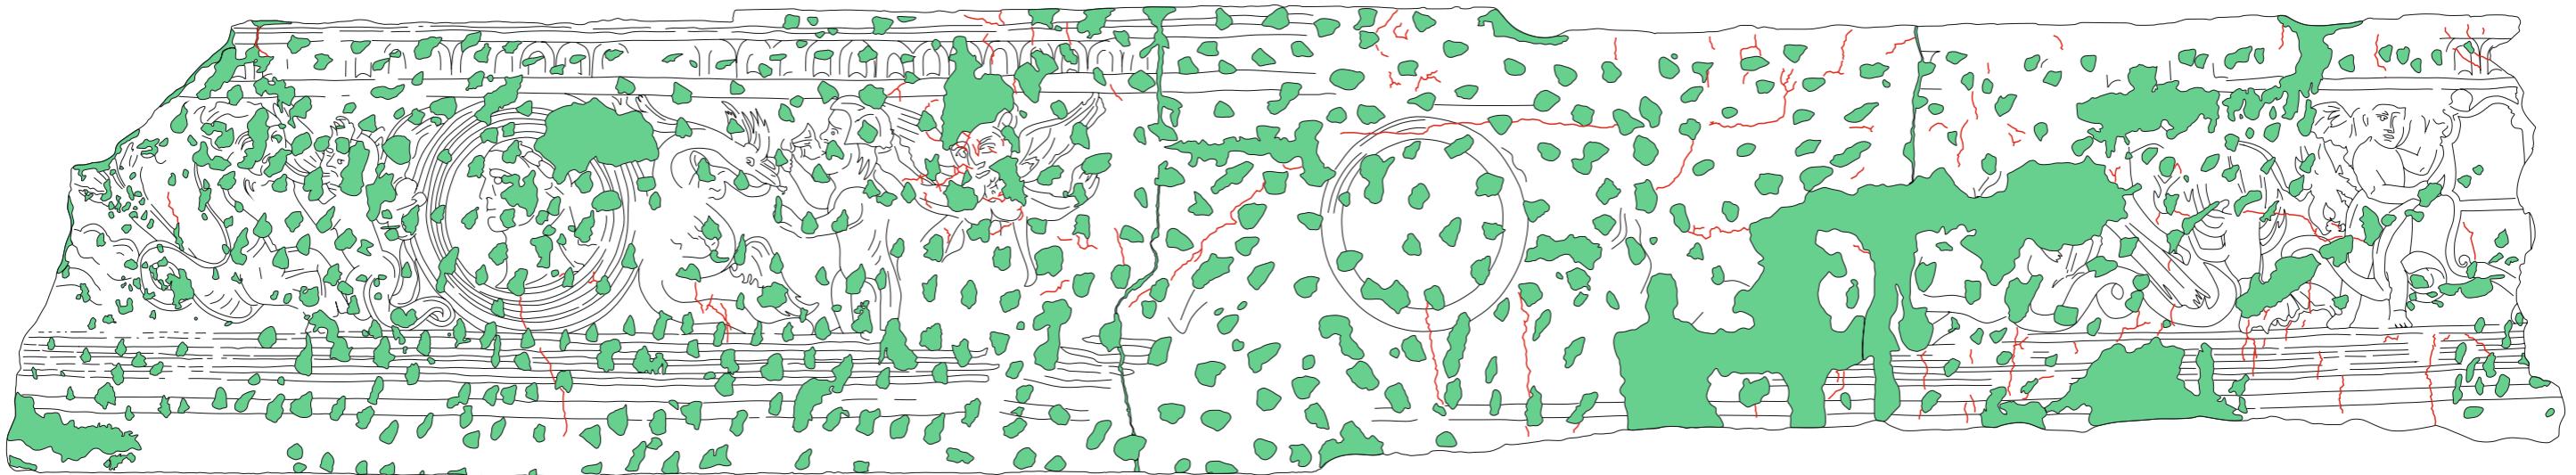
2.

kuća Moise, Cres
 fragment zidnog oslika vijenca
 dokumentacija stanja očuvanosti -
oštećenja *intonaca*

Legenda		Tlocrt prvog kata	lokalitet	Cres
	osnovni crtež		objekt	kuća Moise
	pukotina u sloju <i>intonaca</i>		smještaj u objektu	prvi kat, središnji salon, južni dio zapadnog zida
	nedostatak <i>intonaca</i> - lakuna		naziv slike	fragment oslika vijenca
			tehnika izvedbe	zidna slika
			autor	nepoznat
			vrijeme nastanka	16. stoljeće
			mjerilo	1 : 10
			voditeljica radova	konz. rest. Nives Maksimović Vasev
			mentorica/ komentor	doc. mr. art. Neva Pološki, konz.-rest. Miroslav Jelenčić mag. art.
			crtale i obradile	Ivana Dragozet i Lara Jurki

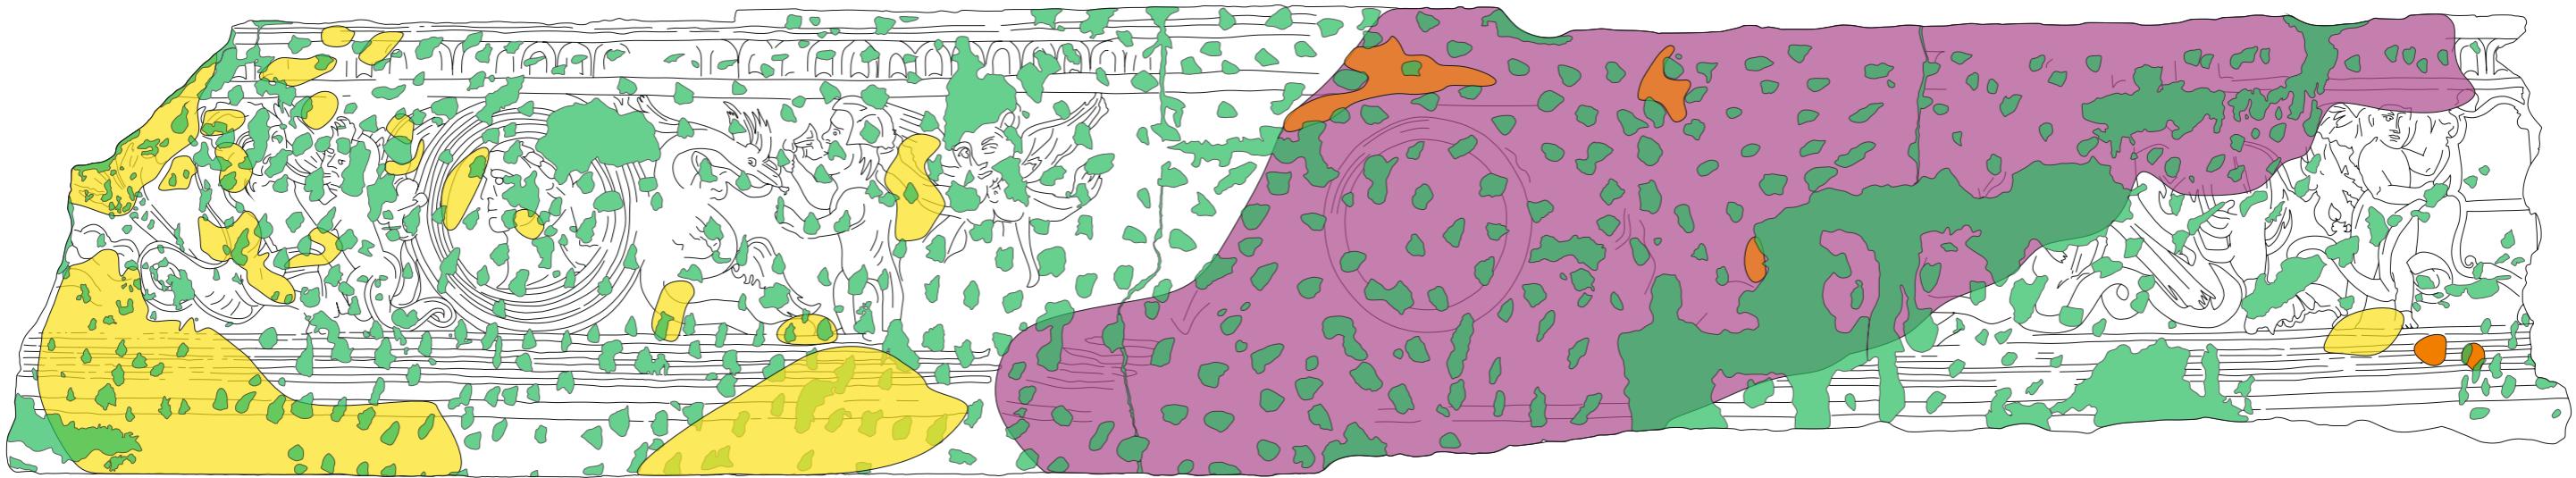
3.

kuća Moise, Cres
 fragment zidnog oslika vijenca
 dokumentacija stanja očuvanosti -
oštećenja slikanog sloja

objekt	kuća Moise	
	nedostatak intonaca - lakune		smještaj u objektu	prvi kat, središnji salon, južni dio zapadnog zida	
	potpuni nedostatak slikanog sloja - ispran		naziv slike	fragment oslika vijenca	
	djelomični nedostatak slikanog sloja - ljuškasto odvajanje		tehnika izvedbe	zidna slika	
	djelomični nedostatak slikanog sloja - stanjen slikani sloj		autor	nepoznat	
			vrijeme nastanka	16. stoljeće	
			mjerilo	1 : 10	
			voditeljica radova	konz. rest. Nives Maksimović Vasev	
			mentorica/ komentor	doc. mr. art. Neva Pološki, konz.-rest. Miroslav Jelenčić mag. art.	
			crtale i obradile	Ivana Dragozet i Lara Jurki

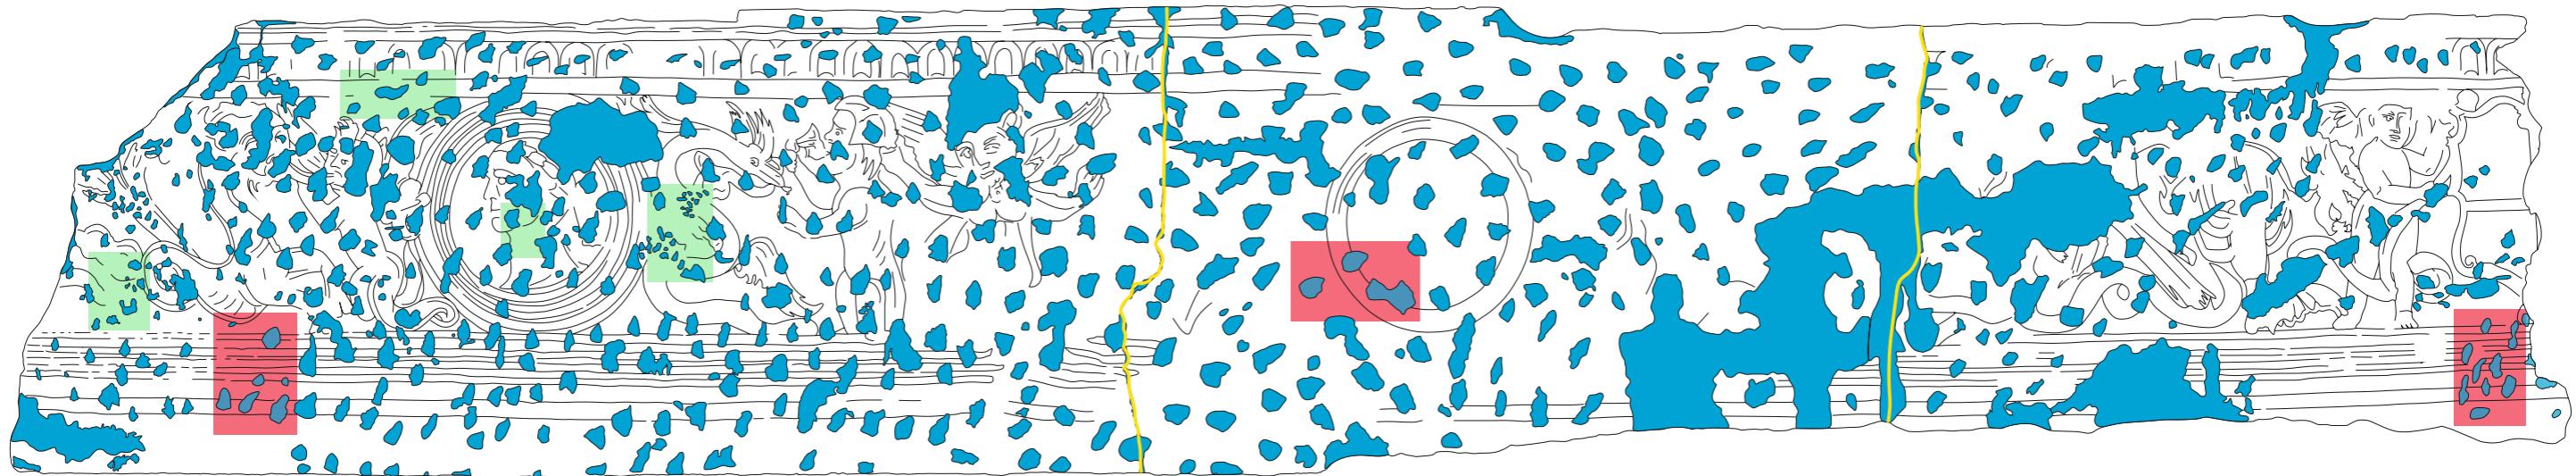
4.

kuća Moise, Cres
 fragment zidnog oslika vijenca
dokumentacija radova

objekt	kuća Moise
	žbukana nadoknada u sloju intonaca		smještaj u objektu	prvi kat, središnji salon, južni dio zapadnog zida
	konsolidacija odvojenog slikanog sloja materijalom PLM-AL		naziv slike	fragment oslika vijenca
	proba nadoknada u slikanom sloju		tehnika izvedbe	zidna slika
	spoj dijelova fragmenta		autor	nepoznat
			vrijeme nastanka	16. stoljeće
			mjerilo	1 : 10
			voditeljica radova	konz. rest. Nives Maksimović Vasev
			mentorica/ komentor	doc. mr. art. Neva Pološki, konz.-rest. Miroslav Jelenčić mag. art.
			crtale i obradile	Ivana Dragozet i Lara Jurki
