Idejno rješenje raskrižja Resnički gaj I. i II. u Gradu Zagrebu

Undergraduate thesis / Završni rad

**IDEJNO RJEŠENJE RASKRIŽJA RESNIČKI GAJ I. I
II. U GRADU ZAGREBU**

**RECONSTRUCTION PROPOSAL OF INTERSECTION
RESNIČKI GAJ I. AND II. IN THE CITY OF ZAGREB**

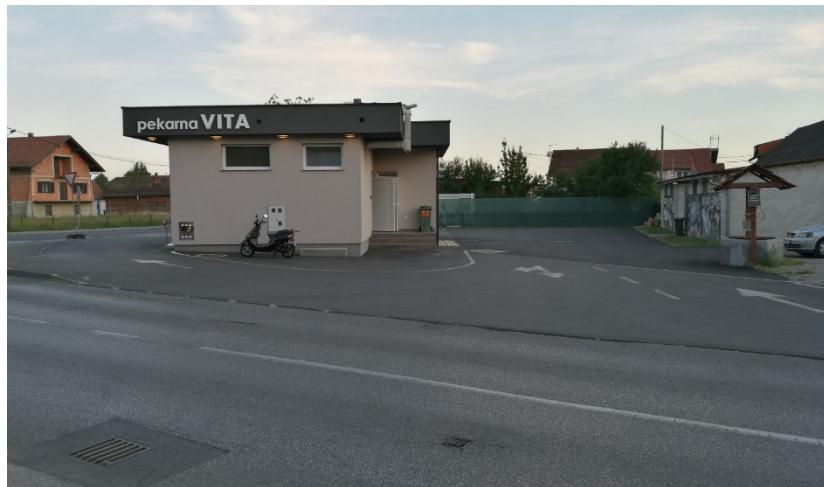
Pekarna Vita nalazi se na kućnom broju 4 Ulice I. Resnički gaj jugozapadno od predmetnog raskrižja. Prilazni kolnik pekarni Vita, koji nije u razini s kolnikom, nalazi se s južne strane kolnika Ulice I. Resnički gaj, za približno 20 metara zapadnije od raskrižja, širine oko 6 metara, te se proteže oko samog objekta povezujući prostor ispred dostavnog skladišta i prodajni prostor ispred ulaza u pekarnu kao i parkirališni prostor koji se nalazi s južne strane objekta što je vidljivo iz Slike 1. Provedenom anketom dana 29.05.2017. godine s voditeljicom pekarne Vita došlo se do podataka da je tlocrtna površina objekta 90 metara kvadratnih od kojih je 60 metara kvadratnih prodajno - proizvodnog prostora, a 30 metara kvadratnih skladišnog prostora. Pekarna u dvije smjene od 05:00 sati do 21:00 sat zapošljava pet radnika. Dostava gotovih i polugotovih pekarskih proizvoda obavlja se kombi vozilom po potrebi, a u prosjeku svaka tri sata. Vrijeme kašnjenja isporuke robe je maksimalno 30 minuta. Iskrcaj robe obavlja se ručno ili ručnim kolicima u trajanju od 15 do 35 minuta. Dvorišni prostor je dostatan za parkiranje desetak vozila.

Slika 1. Prilazni kolnik pekarnice Vita

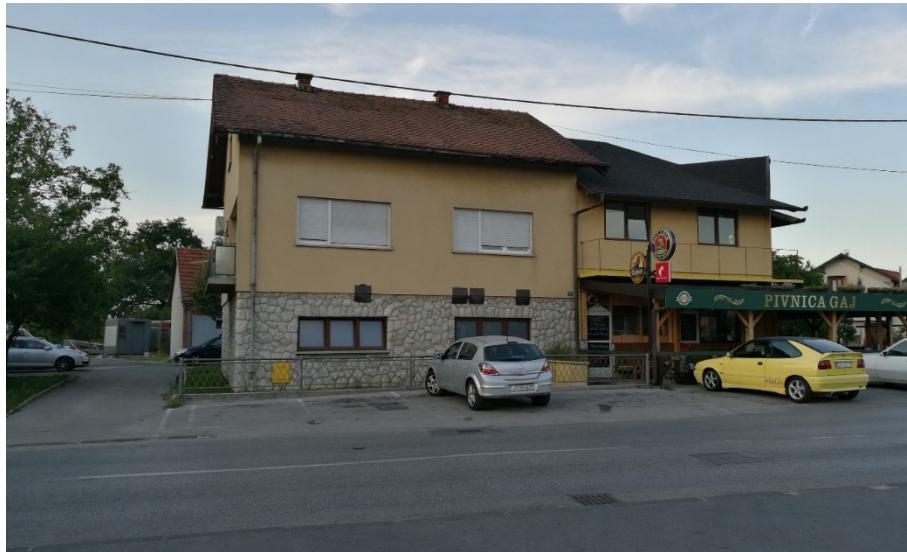
Pivnica Gaj nalazi se na kućnom broju 11 Ulice I. Resnički gaj, a locirana je sjeverozapadno od prijepornog raskrižja. Prilazni kolnik dvorišnom prostoru pivnice Gaj širine oko 4 metra prikazan je na Slici 2 u kojem se nalazi parkiralište i prostor za dostavu robe nalazi se sa sjeverne strane kolnika Ulice I. Resnički gaj i udaljen je također za oko 20 metara zapadnije od raskrižja i nije u razini s kolnikom. Ulaz u ugostiteljski objekt je dostupan preko sjevernog nogostupa Ulice I. Resnički gaj. Za spomenuti objekt također je provedena anketa istog dana s djelatnicom koja je izjavila da je ugostiteljski objekt površine 70 metara kvadratnih i 20 metara kvadratnih skladišnog prostora. Ispred objekta nalazi se 50 metara kvadratnih natkrivene

Slika 2. Prilazni kolnik pivnici Gaj

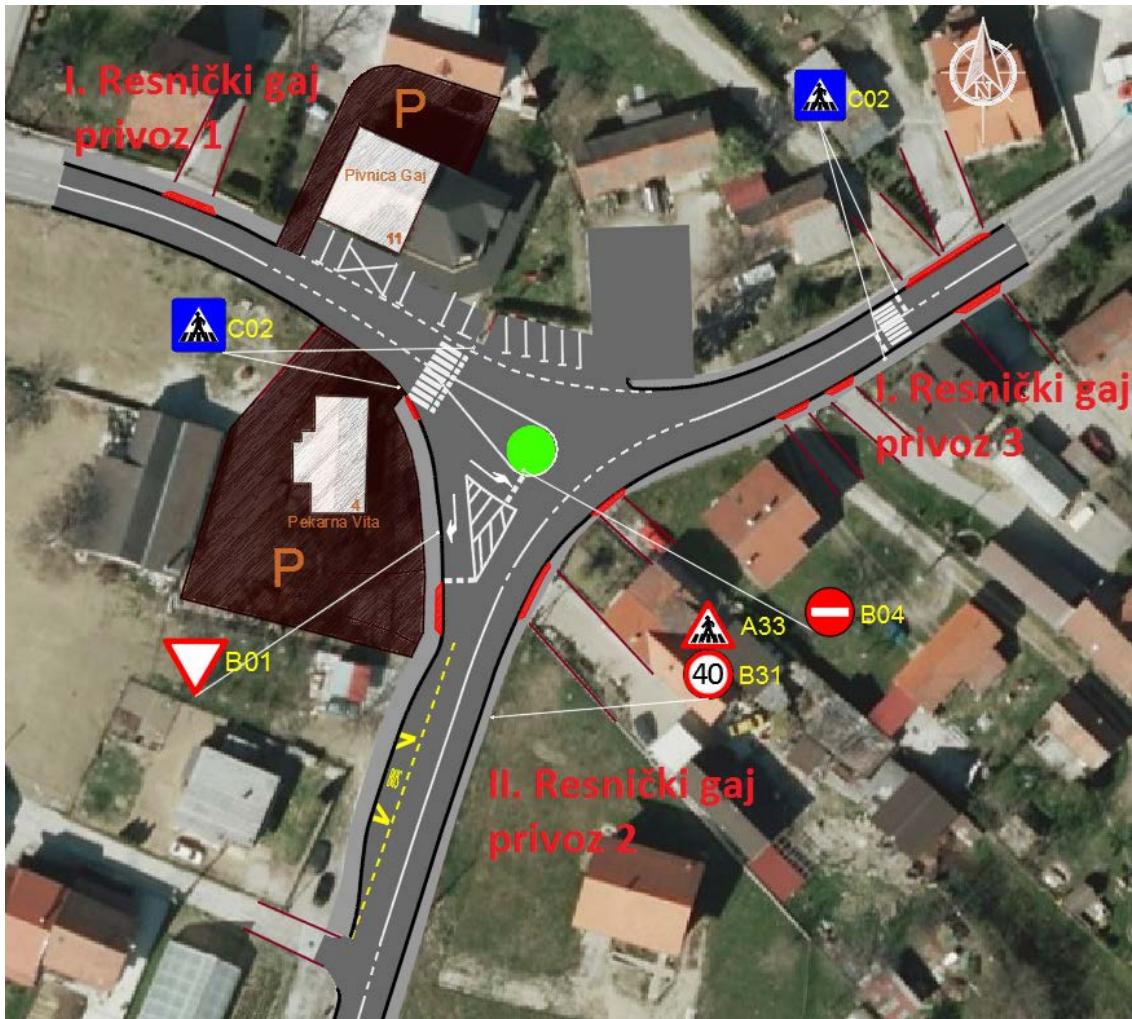
Slika 4. Tlocrt postojećeg stanja raskrižja izrađen u programskom alatu AutoCAD 2017

Ulica I. Resnički gaj proteže se u smjeru zapad – istok, tj. na zapadu počinje od Ulice I. Trnava, a na istoku se spaja tj. nastavlja na Čulinečku ulicu. Ulica II. Resnički gaj proteže se od jugoistoka prema sjeveru, tj. početak ulice na jugoistoku je od raskrižja s Čulinečkom ulicom, a na sjeveru se završava raskrižjem s Ulicom I. Resnički gaj. U zoni raskrižja povećan je promet pješaka i biciklista zbog blizine autobusne stanice kao i poslovnih objekata, pekarnice i pivnice. Prijevoz putnika odvija se javnim gradskim prijevozom – autobusima. Raskrižjem prometuju dvije autobusne linije, 214 i 225. Trasa kojom autobusna linija 214 prometuje je Koledinečka – Trnava – Kozari bok, dok autobusna linija 225 prometuje trasom Sesvete – Resnik – Kozari bok. Na zapadnoj strani Ulice II. Resnički gaj, a južno od predmetnog raskrižja nalazi se autobusno ugibalište. Svi privozi osim južnog privoza imaju uređene pješačke prijelaze.

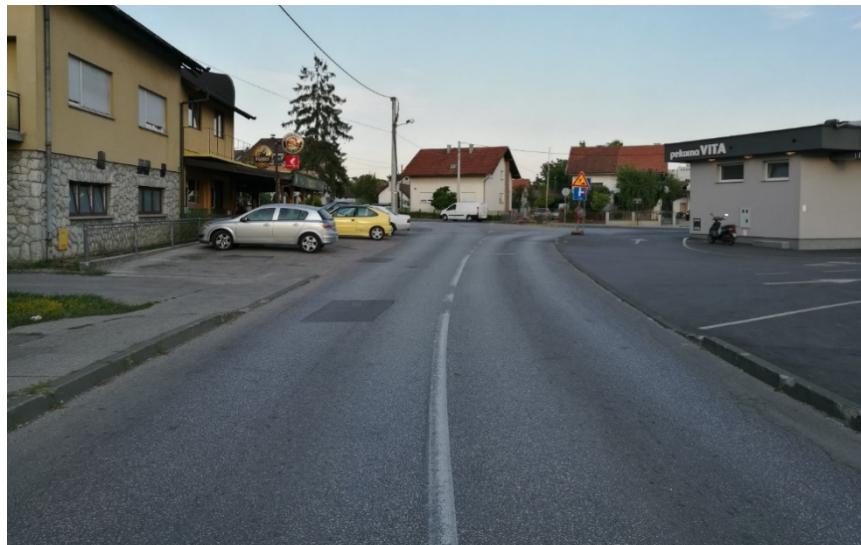
Slika 5. Prikaz predmetnog raskrižja iz smjera privoza 1

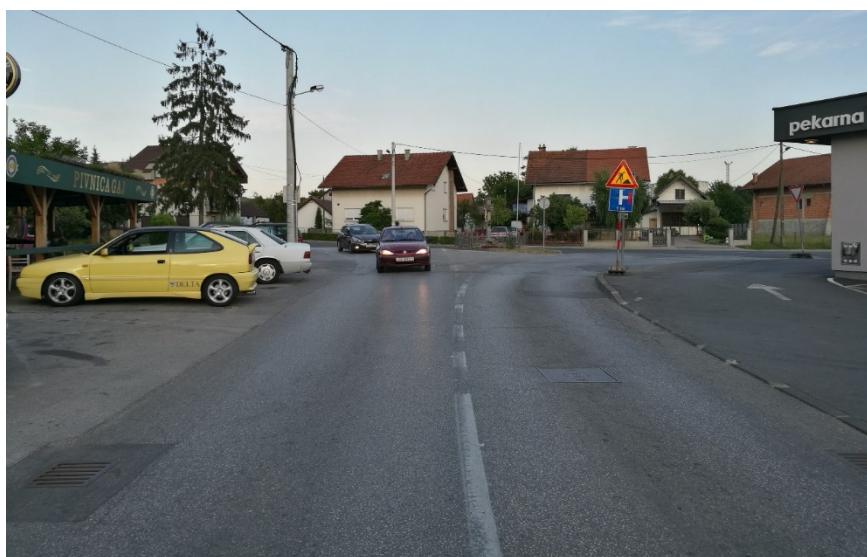
Slika 6. Detaljan prikaz predmetnog raskrižja iz smjera privoza 1

Neposrednim opažanjem utvrđeno je da je raskrižje pregledno iz svih prilaza raskrižju tj. ne postoje građevinski objekti i prirodne zapreke koje bi smanjile preglednost i time utjecale na sigurnost prometovanja. Vidljivost noću je dobra. Slike 5 i 8 prikazuju promatrano raskrižje sa svih privoza. Detaljni prikaz raskrižja sa svih privoza je prikazan na Slici 6, 7 i 9.

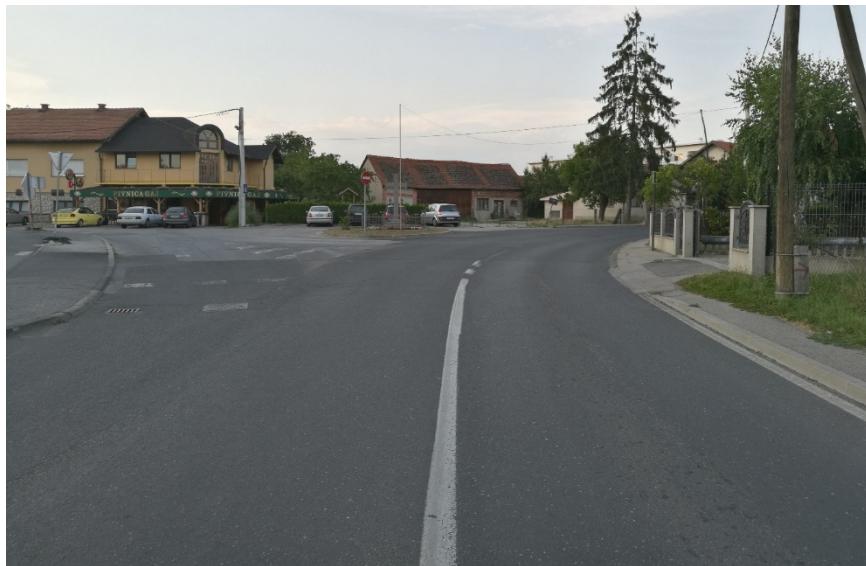
Slika 7. Detaljan prikaz predmetnog raskrižja iz smjera privoza 2

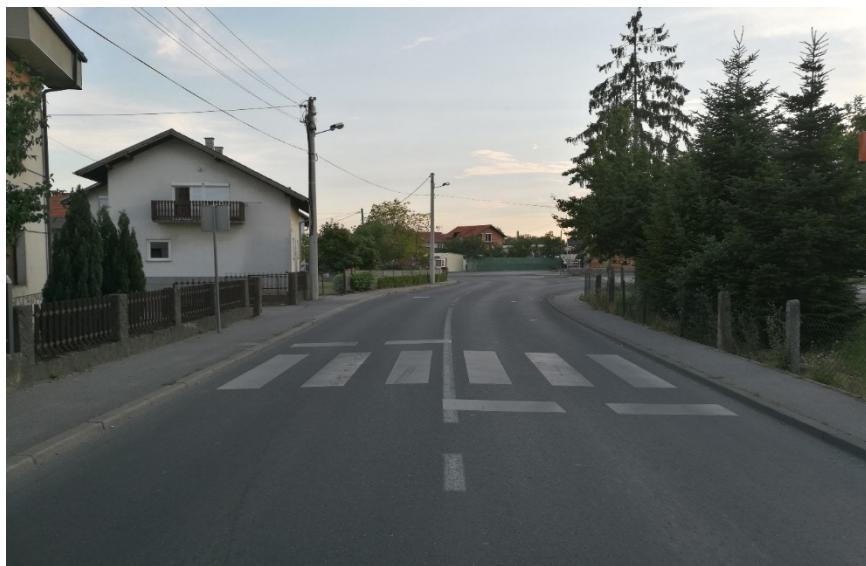
Slika 8. Prikaz predmetnog raskrižja iz smjera privoza 3

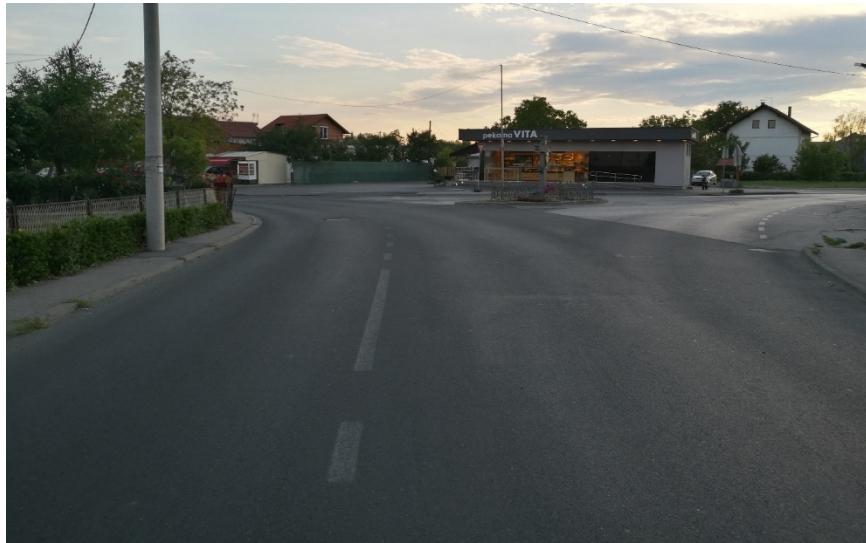
Slika 9. Detaljan prikaz predmetnog raskrižja iz smjera privoza 3

U centralnom dijelu raskrižja nalazi se ogradieno raspelo od kolnika odvojeno rubnim kamenom prikazano na Slici 9 koje u bitnoj mjeri ne utječe na preglednost i sigurnost čvorišta. Jasno uočljivom vertikalnom prometnom signalizacijom brzina kretanja vozila raskrižjem ograničena je na 40 km/h.

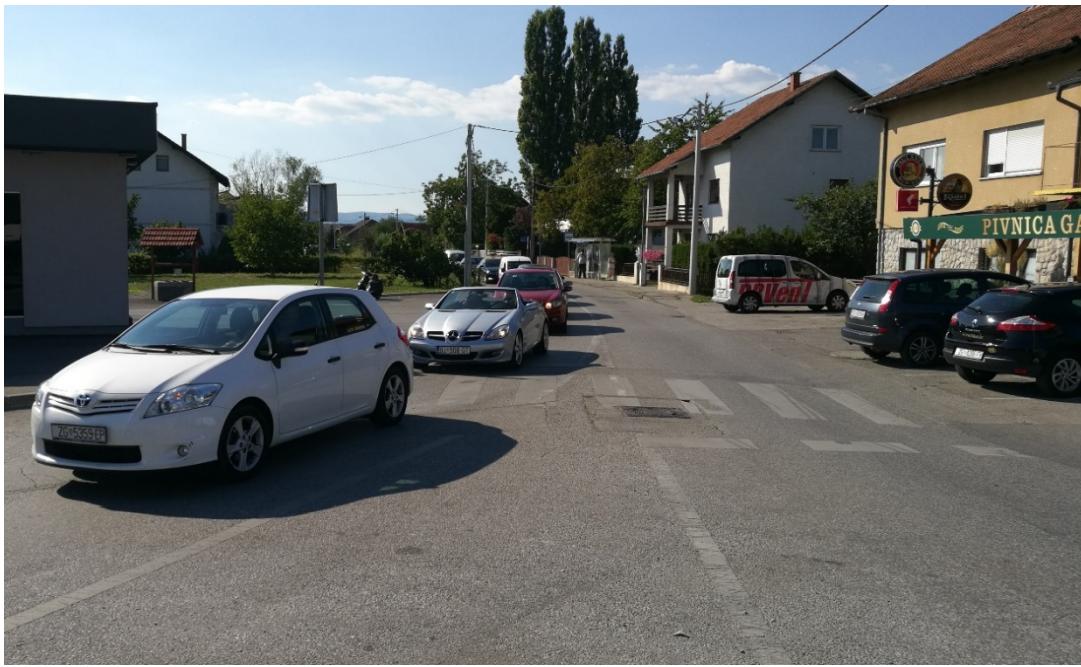
Slika 10. Prometno zagušenje na privozu 1 u vršnom satu opterećenja

Spoj Ulice II. Resničkog gaja s južnog privoza i Ulice I. Resničkog gaja s istočnog privoza u samom raskrižju čine cestu koja ima prednost prolaska u raskrižju poradi čega vozila koja dolaze sa zapadnog privoza (privoz 1) moraju propustiti sva vozila koja se kreću južnim (privoz 2) i istočnim privozom (privoz 3) tj. cestom s prednošću prolaska. Obilaskom prijeporne lokacije utvrđeno je da u vršnim satima opterećenja, radi prethodno navedenog i zbog slabe protočnosti samog raskrižja, dolazi do stvaranja kolone vozila duže od jednog kilometra kao što se vidi iz priloženog na Slici 10. Također je uočeno da se na južnom privozu stvaraju izuzetne kolone vozila poradi potrebe pojedinih vozača, koji dolazeći iz smjera Slavonske avenije, u raskrižju imaju namjeru skrenuti lijevo u smjeru zapada, a zbog permanentne fluktuacije vozila koja dolaze s istočnog privoza Ulice I. Resnički gaj i propuštanja istih, potreban je duži vremenski period za obavljanje te radnje.

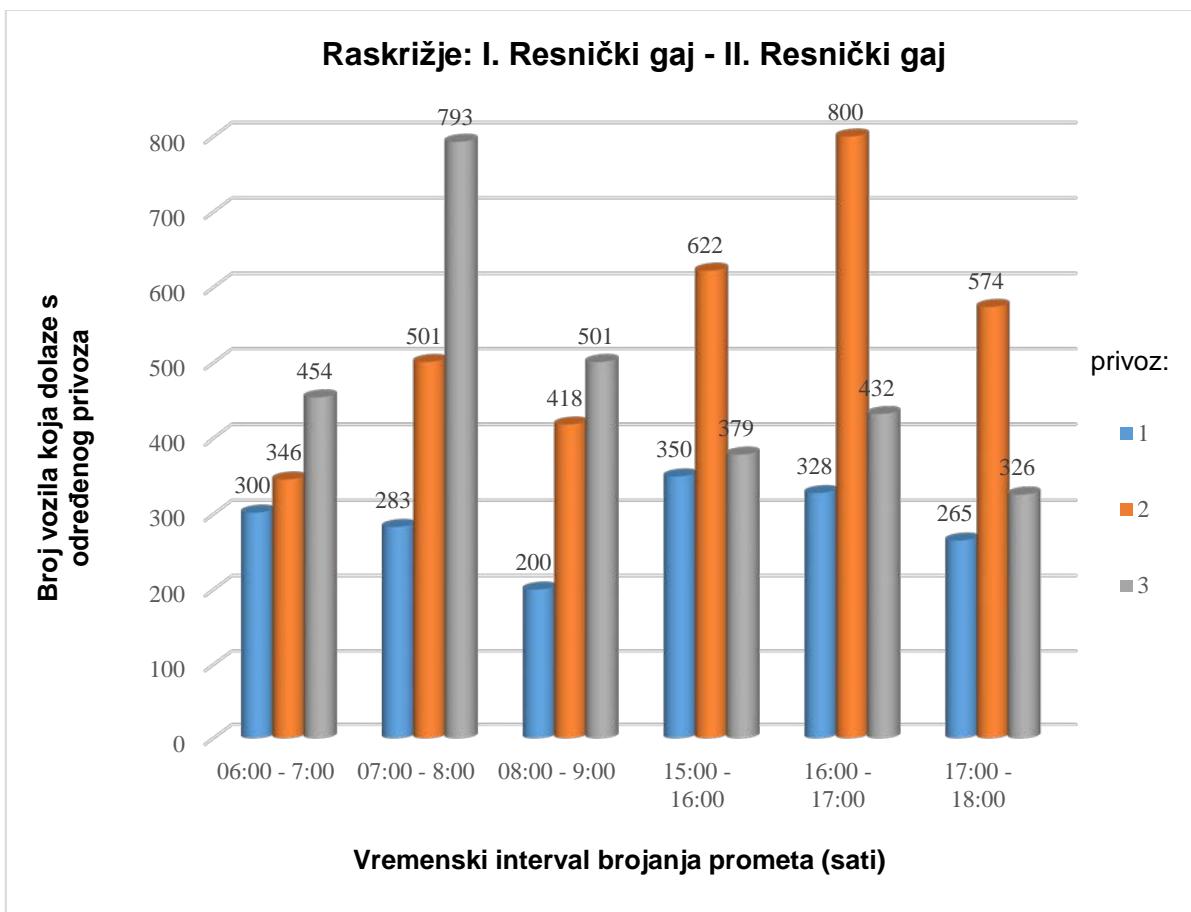
Iz Grafikona 1 evidentno je da najveći broj vozila u jutarnjem vršnom opterećenju dolazi sa istočnog privoza (privoz 3) zbog migracije ljudi na posao, a da najveći broj vozila u popodnevnom vršnom opterećenju dolazi s južnog privoza (privoz 2) zbog migracije ljudi s posla. Upravo u tim vremenskim intervalima, ujutro od 07:00 – 8:00 i popodne od 16:00 – 17:00 stvaraju se značajna prometna zagušenja na zapadnom privozu Ulice I. Resnički gaj (privozu 1) zbog nemogućnosti uključivanja vozila na glavnu cestu, kao i na Ulici II. Resnički gaj zbog otežanog skretanja vozila u lijevo sa južnog privoza na zapadni privoz.

Grafikon 1. Prometno opterećenje privoza po vremenskim intervalima

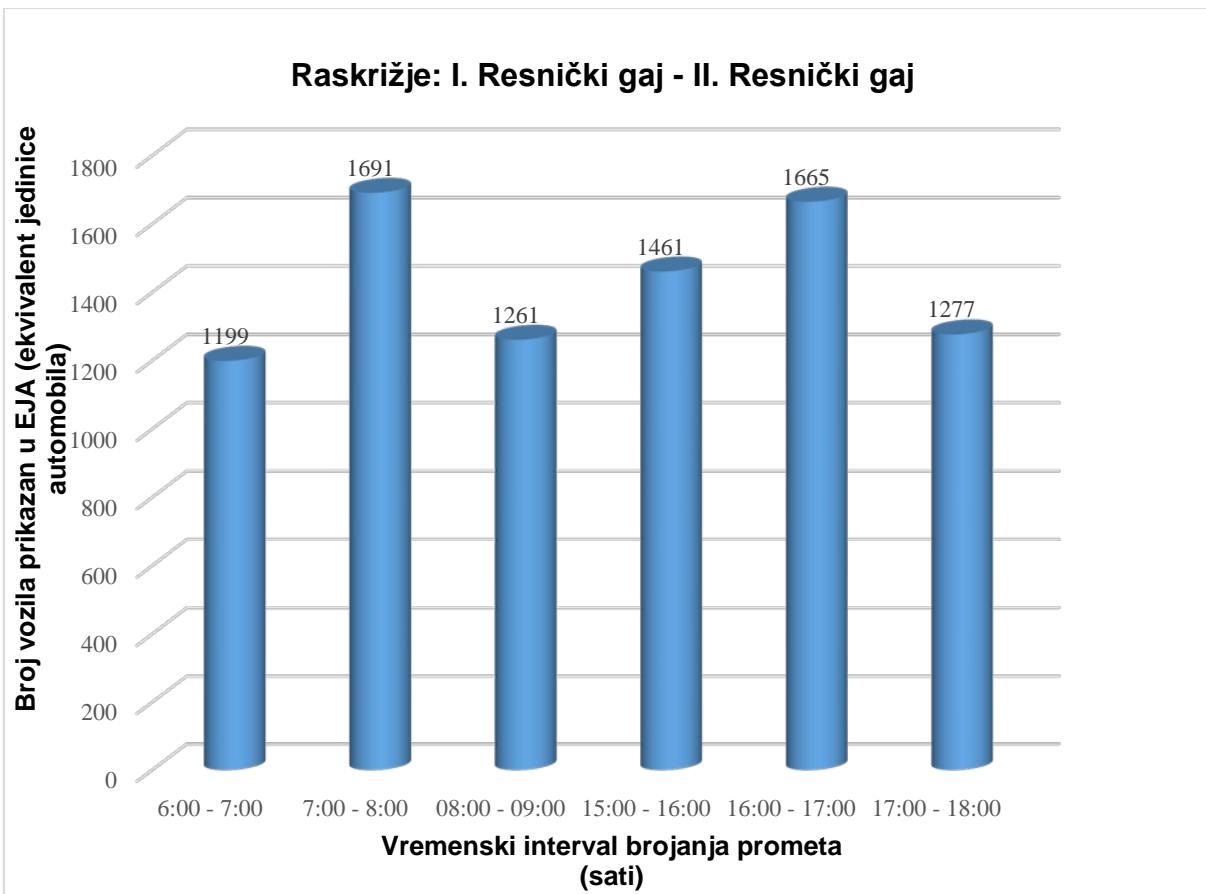
Grafikon 2. Prometno opterećenje (EJA/h) raskrižja I. Resnički gaj – II. Resnički gaj u vremenskim intervalima od sat vremena

Grafikon 2 prikazuje rezultate analize ručnog brojanja prometa predmetnog raskrižja po svim smjerovima kretanja izraženim u EJA/h. Kratica EJA predstavlja ekvivalent jedinice automobila i prema tome osobni automobil ima vrijednost koeficijenta 1,0, lako teretno vozilo ima vrijednost koeficijent 1,5, teško teretno vozilo kao i autobus imaju vrijednost koeficijenta 2,0, motocikl 0,7 i bicikl 0,3. Najveće opterećenje u jutarnjim satima nastaje u vremenskom intervalu od 07:00 do 08:00 i iznosi 1691 EJA/h. Najveće opterećenje u popodnevnim satima nastaje u vremenskom intervalu od 16:00 do 17:00 i iznosi 1665 EJA/h. Grafikon 3 prikazuje postotak vozila prema kategorijama u promatranom jutarnjem i popodnevnom vršnom opterećenju.

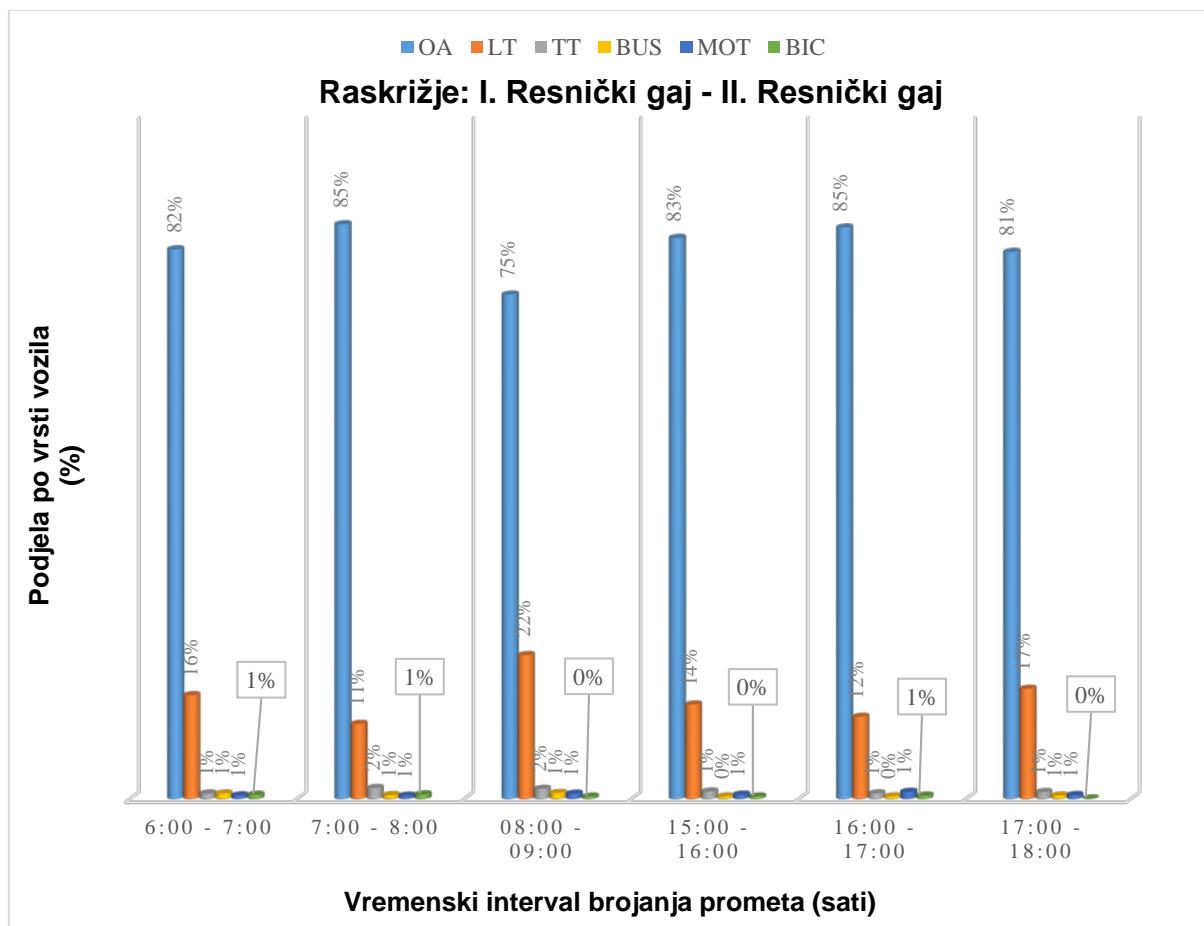
Grafikon 3. Postotak vozila po kategorijama

Prema kategorizaciji vozila, osobni automobili su najzastupljenija vrsta vozila koja prometuje raskrižjem. Najviše osobnih vozila prolazi u jutarnjem vremenskom intervalu 07:00 – 08:00 sati, kao i u popodnevnom vremenskom intervalu 16:00 – 17:00 sati kad je raskrižje najviše prometno opterećeno i udio osobnih automobila tada iznosi 85% od ukupnog broja vozila.

Najviše lakih teretnih vozila (teretna vozila < 5 tona) prolazi raskrižjem u jutarnjem vremenskom intervalu 08:00 – 09:00 i tada njihov udio iznosi 22% od ukupnog broja vozila i u popodnevnom vremenskom intervalu 17:00 – 18:00 kad njihov udio iznosi 17%.

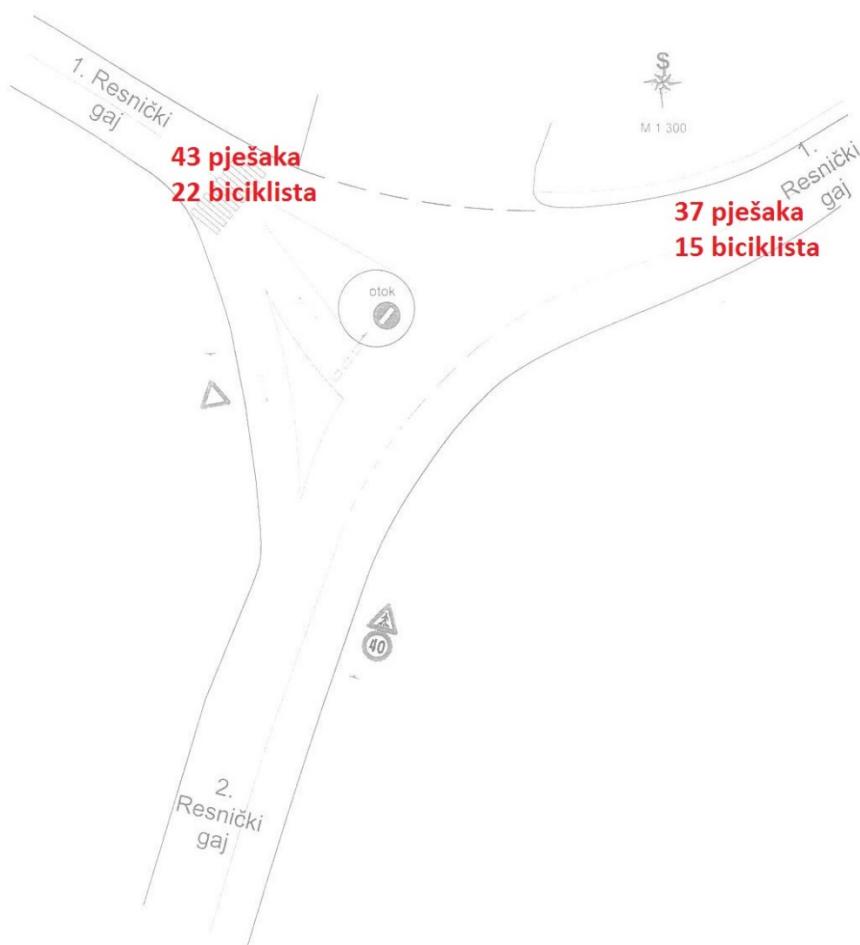
Biciklistički i pješački promet na pješačkim prijelazima brojan je 29.05.2017. ujutro od 06:00 do 09:00 i popodne od 15:00 do 18:00 u vršnim opterećenjima. Rezultati ručnog brojanja prikazani su na Slici 11.

Slika 11. Opterećenje pješačkog i biciklističkog prometa

U promatranim vremenskim intervalima na svima pješačkim prijelazima prometuje 80 pješaka i 37 biciklista. Najviše je opterećen pješački prijelaz na zapadnom prvozu Ulice I. Resnički gaj. Veliki dio pješaka i biciklista koristi pješački prijelaz na zapadnom prvozu radi odlaska u pekarnu Vita i pivnicu Gaj.

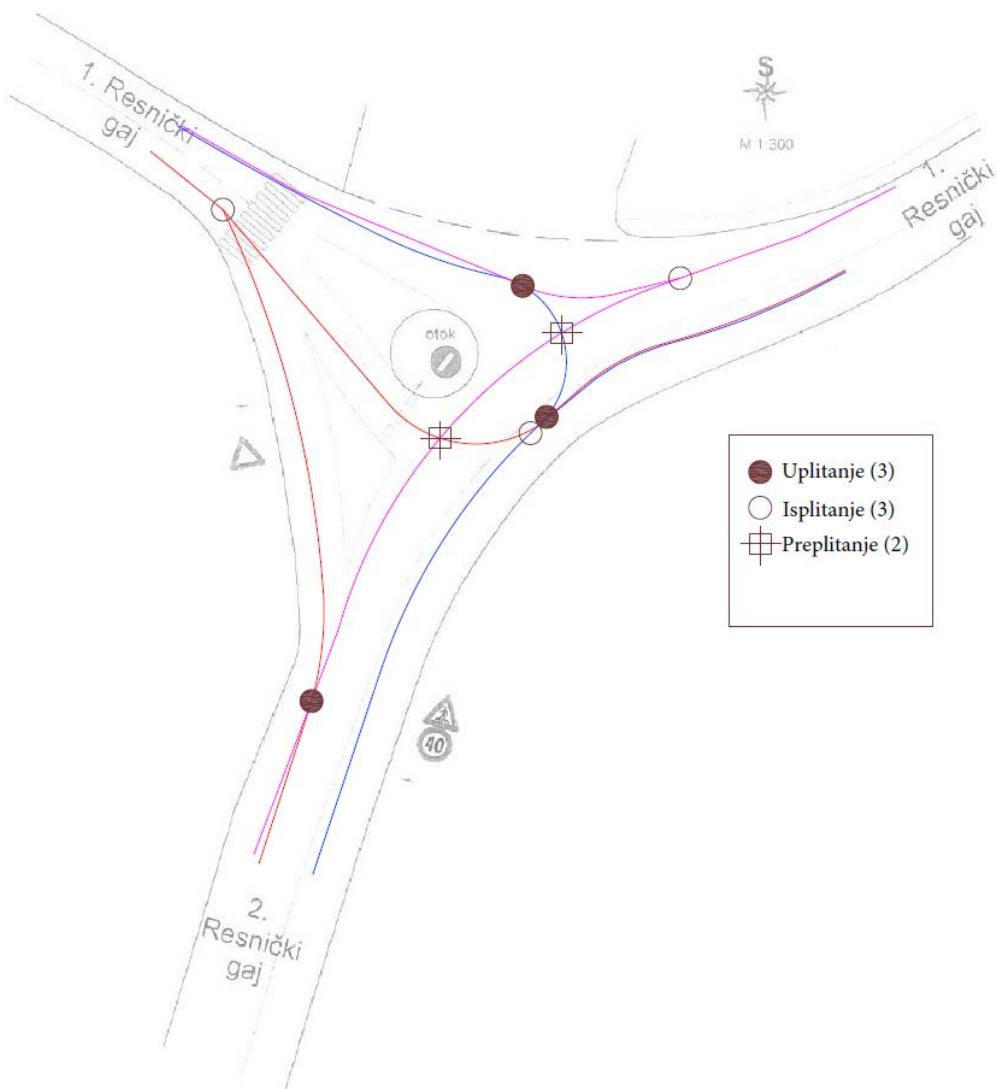
Teoretske konfliktne točke postojećeg stanja prikazane su na Slici 12. Sa slike vidimo da postoje tri konfliktne točke uplitanja, tri konfliktne točke isplitanja i dvije konfliktne točke preplitanja na predmetnom raskrižju što sveukupno iznosi osam konfliktnih točaka.

Slika 12. Konfliktne točke postojećeg stanja raskrižja

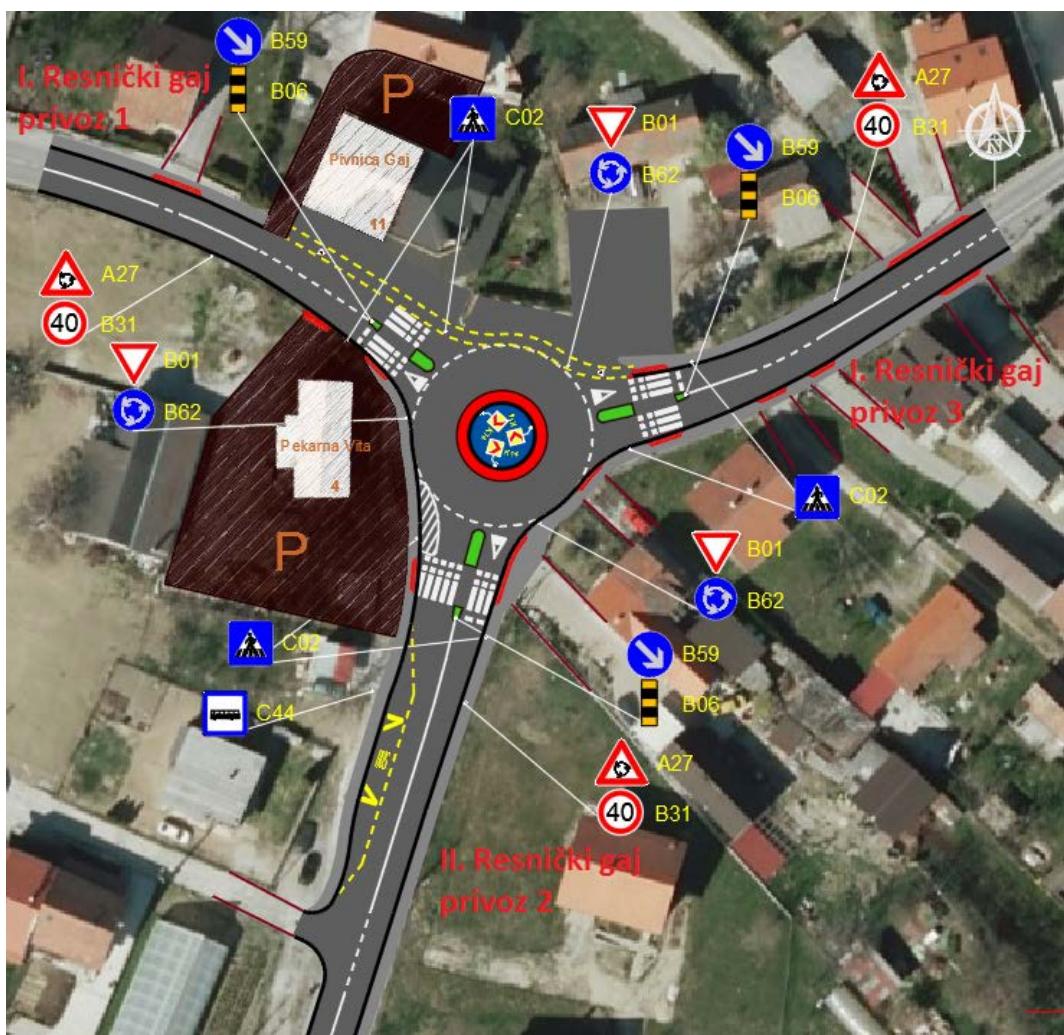
Slijedom navedenog, a u svrhu poboljšanja protočnosti i sigurnosti odvijanja prometa predložit će se uspostava kružnog raskrižja kao što je prikazano na Slici 13. Za realizaciju predloženog nisu potrebni veći građevinski zahvati u prostoru osim izmještanja postojećeg raspela na novu lokaciju kaj će se naknadno odrediti kao i postojeće prometne signalizacije. Potrebno je uz iste uspostaviti adekvatnu prateću vertikalnu i horizontalnu prometnu signalizaciju, zatim dograditi središnji otok i razdjelne otoke na svim privozima. Poradi realizacije predloženog potrebno je proširenje postojećeg raskrižja što ne iziskuje dodatne finansijske troškove za otkup zemljišta jer se isto nalazi u vlasništvu Grada Zagreba [5].

Slika 13. Tlocrt idejnog rješenja raskrižja izrađen u programskom alatu AutoCAD 2017

Predloženo rješenje pripada kategoriji malog (jednotračnog) urbanog raskrižja s kružnim tokom prometa s obzirom da je unutarnji polumjer (R_u) kružnog raskrižja 6 metara, a vanjski polumjer (R_v) 12 metara. Denivelirani povozni dio središnjeg otoka označen crvenom bojom na slici 12. i 13. širine je 1,5 metara i služi da vozila velikih dimenzija nesmetano prolaze kroz raskrižje.

Širina prometnih traka (v) pred ulazom u kružno raskrižje uvjetovana je postojećom širinom traka na pripadajućim ulicama prije rekonstrukcije, a iznosi 3 metra. Širina ulaza u raskrižje (e) iznosi od 4 metra do 4,37 metara na pojedinim privozima, a širina izlaza iz kružnog raskrižja od 4 metra do 7 metara. Ulazni polumjer (R_{UL}) i izlazni polumjer (R_{IZ}) raskrižja na svim privozima veći je od 12 metara [6]. Razdjelni otoci su u potpunosti prilagođeni veličini predmetnog raskrižja. Trokutastog su oblika sa širinom razdjelnog otoka od 2 metra. Sve dimenzije projektno-oblikovnih elemenata kružnog raskrižja po pojedinim privozima detaljno su prikazane u Tablici 9. kao i u Prilogu P.2.

Predloženim rješenjem znatno bi se povećala prometna sigurnost jer bi se smanjio broj konfliktnih točaka u odnosu na broj konfliktnih točaka postojećeg rješenja. Brzina vožnje kroz raskrižje bi bila manja jer se prije uključivanja u kružni tok prometa vozači najčešće zaustave ili znatno smanje brzinu kretanja što je uvjetovano i samom konstrukcijom kružnog toka u odnosu na postojeće „Y“ raskrižje gdje, primjera radi, vozači dolazeći iz istočnog privoza uopće ne moraju smanjiti brzinu prilikom skretanja u desno na zapadni privoz. Smanjile bi se posljedice prometnih nezgoda zbog nemogućnosti nastanka čelnih sudara i sudara pod pravim kutom. Isto tako došlo bi do smirenja prometa i repova čekanja na pojedinim privozima [6].

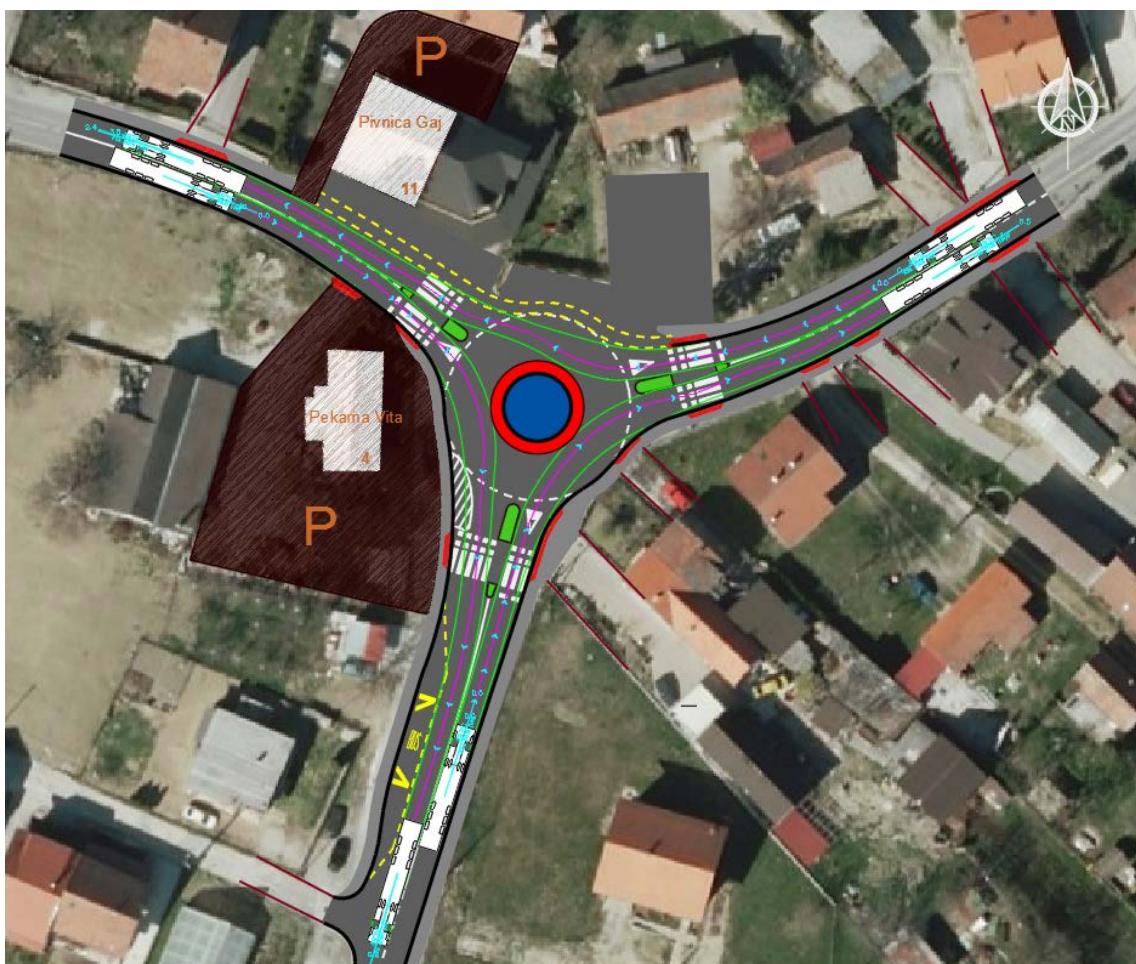
Pri odabiru unutarnjeg (R_u) i vanjskog polumjera (R_v) kružnog raskrižja provjerena je provoznost kritičnog tj. mjerodavnog vozila [6]. Provoznost mjerodavnog vozila raskrižjem s kružnim odvijanjem prometa provjerena je u programskom alatu AutoTURN. Kao mjerodavno vozilo izabran je tegljač s poluprikolicom dužine 16,48 metara i širine 2,55 metara. Trajektorije navedenog vozila prikazane su na Slici 14. Također se pri projektiranju vodilo računa o prilagodbi glavnih oblikovnih elemenata raskrižja autobusima javnog gradskog prijevoza koja prometuju predmetnim raskrižjem [7].

Slika 14. Trajektorije mjerodavnog vozila izrađene u programskom alatu AutoTURN 2010

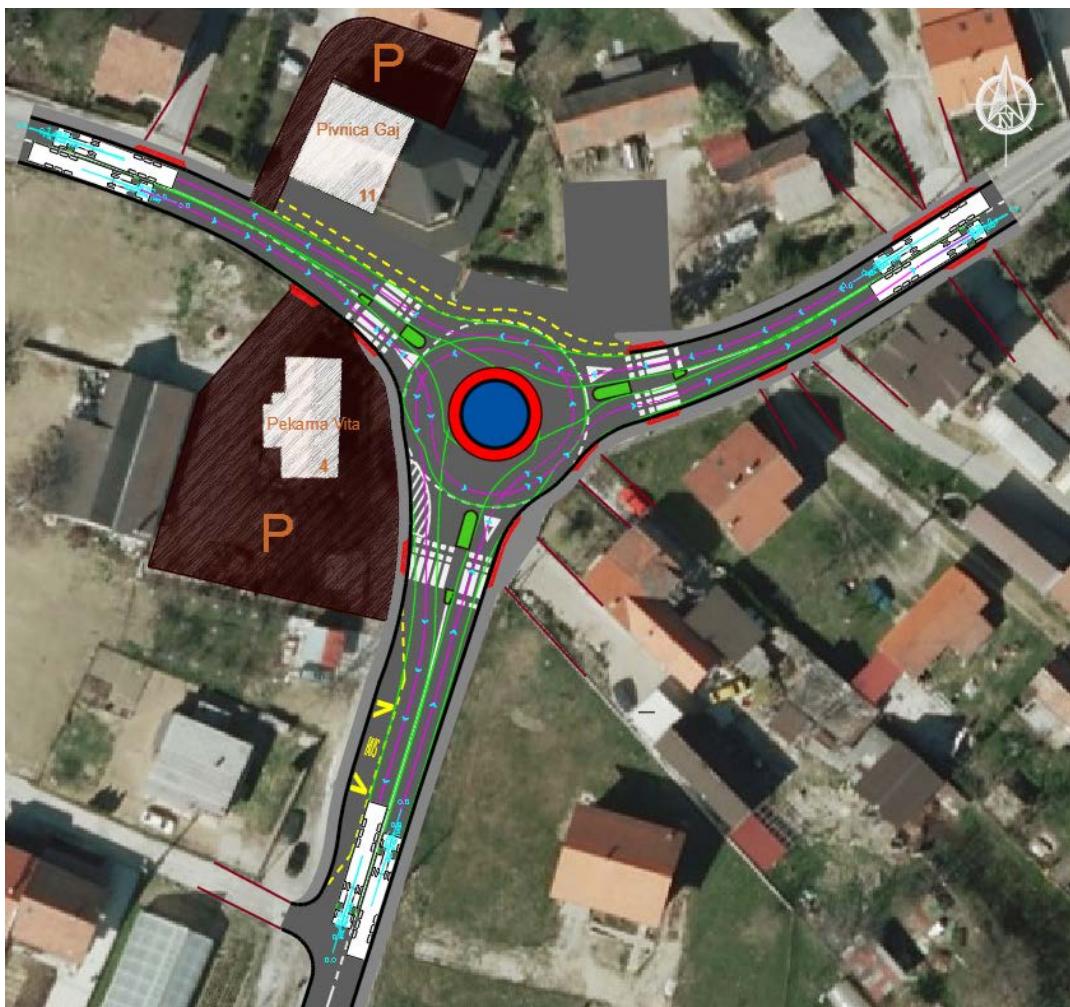
Slika 15 prikazuje trajektorije mjerodavnog vozila pri obavljanju radnje skretanja u lijevo. Iz slike je jasno vidljivo da je radnja skretanja u lijevo omogućena zbog dostatne veličine glavnih oblikovnih elemenata raskrižja, prvenstveno vanjskim i unutarnjim polumjerom kružnog raskrižja, te deniveliranim povoznim dijelom. Detaljan prikaz trajektorija lijevih skretača prikazan je u Prilogu P.3.

Slika 15. Trajektorije lijevih skrećača

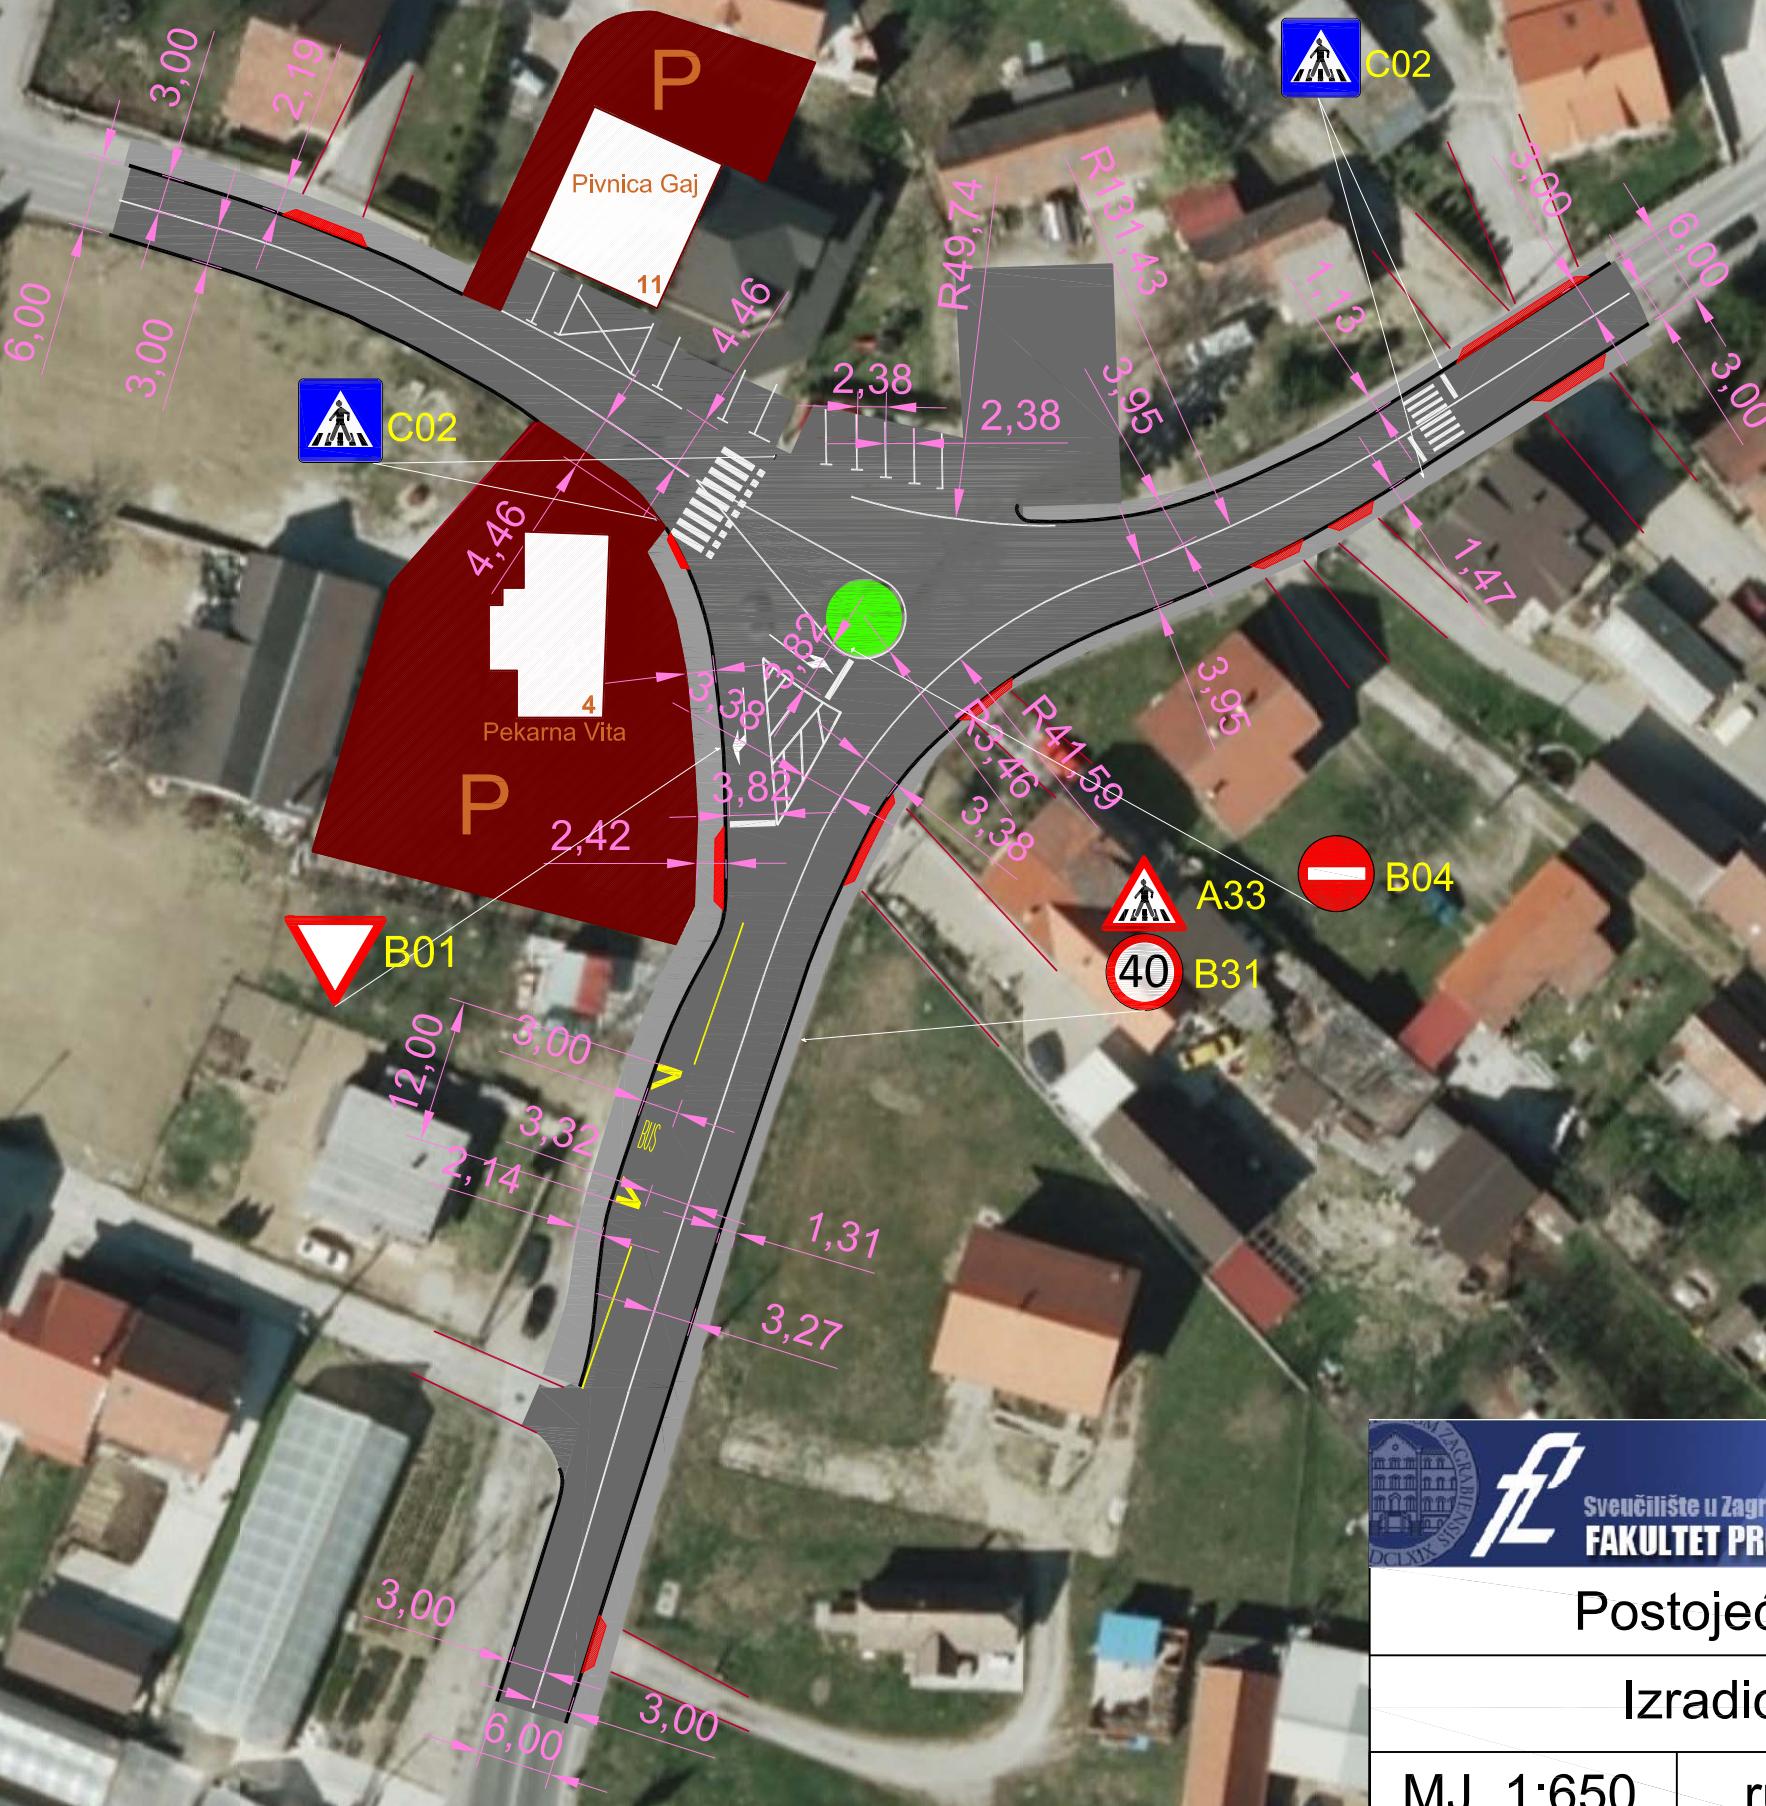
Prilog P.1.

Postojeće stanje raskrižja

MJ. 1:65

Predmetno raskrižje prikazano na Slici 3 nalazi se u istočnom dijelu Zagreba u gradskoj četvrti Donja Dubrava. Raskrižje je trokrako, u oblika slova Y kao što je vidljivo na Slici 4, a promet u istom je reguliran horizontalnom i vertikalnom prometnom signalizacijom. Prosječna širina kolnika ulica I. i II. Resnički gaj je šest metara i sastoje se od dvije prometne trake za dvosmjerno prometovanje vozila širine tri metra. Obostrano u predmetnim ulicama osim na privozu 1 Ulice I. Resnički gaj postoje izgrađeni nogostupi prosječne širine 1,1 metar. Dimenzije svih oblikovnih elemenata raskrižja (širina kolnika, širina prometne trake, širina nogostupa, polumjeri zavoja...) detaljno su prikazane u Prilogu P.1.
