Analiza kvalitete oznaka na kolniku na državnim cestama Republike Hrvatske

Master's thesis / Diplomski rad

**ANALIZA KVALITETE OZNAKA NA
KOLNIKU NA DRŽAVNIM CESTAMA
REPUBLIKE HRVATSKE**

**ANALYSIS OF THE ROAD MARKINGS
QUALITY ON STATE ROADS IN REPUBLIC
OF CROATIA**

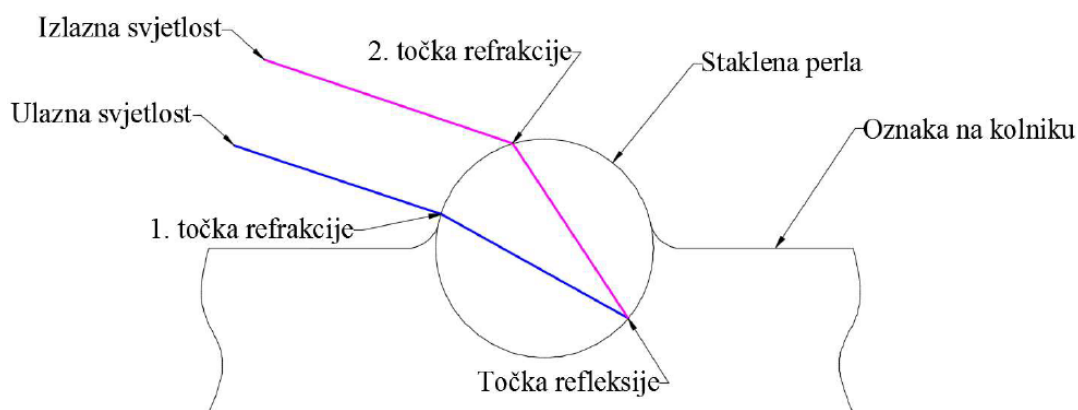
Slika 5. Refleksija svjetlosti unutar staklene perle

Kod sferične retrorefleksije staklena perla lomi ulazni svjetlosni trak pri prolasku kroz prednju površinu staklene kuglice. Svjetlost se zatim reflektira sa zrcalne površine iza kuglice te se ponovnim prolaskom kroz prednju površinu kuglice svjetlost lomi i reflektira u smjeru svoga izvora kao što je prikazano na slici 5. [2].
