Undergraduate thesis / Završni rad

**ANALIZA OTKAZA SUSTAVA ZA  
POKRETANJE ZRAKOPLOVNOG KLIPNOG  
MOTORA ROTAX 912**

# **ANALIZA OTKAZA SUSTAVA ZA POKRETANJE ZRAKOPLOVNOG KLIPNOG MOTORA ROTAX 912 STARTING SYSTEM FAILURE OF AIRCRAFT'S PISTON ENGINE ROTAX 912 - A CASE STUDY**

**KLJUČNE RIJEČI:** otkaz; sustav za pokretanje; eksploatacija i održavanje; zrakoplov, DV20 9A-DIG; motor, Rotax 912 S3; jednosmjerna spojka

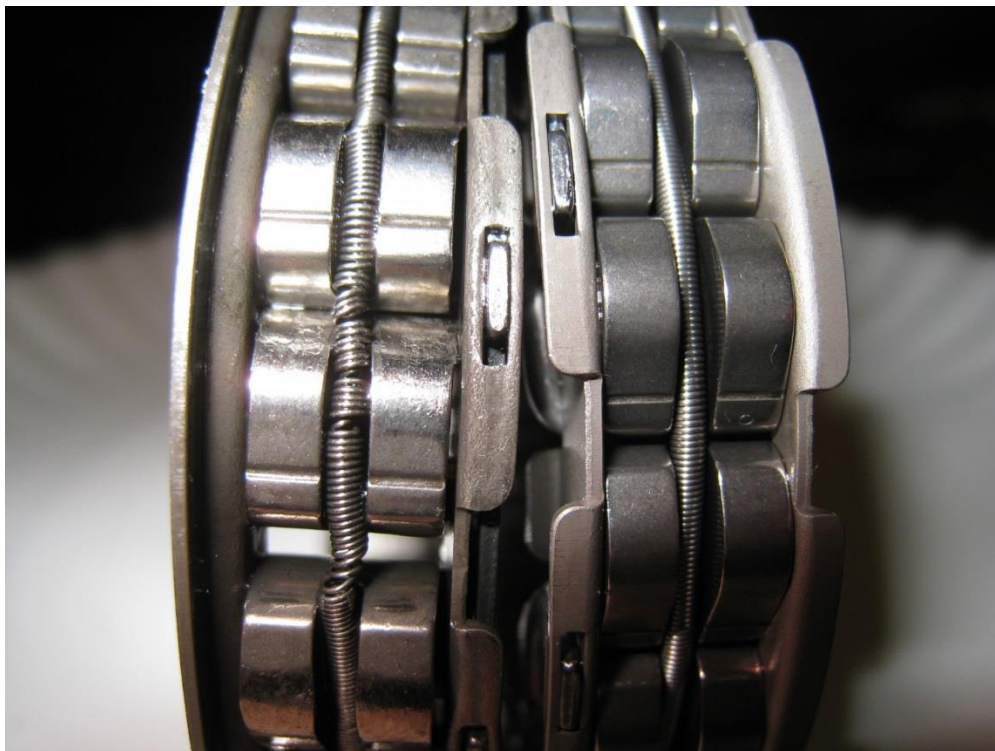
Slika 15. Oštećena jednosmjerna spojka

Na konzultacijama s letačkim i tehničkim osobljem HZNS-a, te proučavanjem iskustava drugih operatera došlo se do saznanja da je problem s oštećenjem jednosmjerne spojke kod startanja čest problem. Najčešći razlozi nastajanja obrnute rotacije koljenastog vratila (engl. *kickback*) prilikom startanja, te oštećenja jednosmjerne spojke su sljedeći [14]:

- slab akumulator
- dugi kablovi
- pad napona
- nesinkronizirani karburatori

Od gore navedenih razloga ipak je glavni i najčešći onaj sa slabim akumulatorom. Zbog toga prilikom pokretanja motora, elektropokretač nema dovoljno snage da zavrti koljenasto vratilo. U tom slučaju dolazi do paljenja iskre na svjećici prije nego klip dođe do gornje mrtve točke, a to rezultira vrtnjom koljenastog vratila u suprotnom smjeru, odnosno nastajanjem *kickback-a*. To će dovesti do oštećenja jednosmjerne spojke što se može vidjeti na slici 15. Također, bilo kakav pad napona može dovesti do iste posljedice, kao i predugi kablovi od akumulatora do elektropokretača gdje raste otpor, a struja opada.

Kako bi se skinuo sklop jednosmjerne spojke koji se vidi na slici 15., prvo je potrebno zaključati koljenasto vratilo. Drugi korak je skidanje vratila srednjeg zupčanika (engl. *intermediate gear*) i uklanjanje srednjeg zupčanika startera zajedno s podloškama (engl. *thrust washers*). Zatim se pomoću pištolja s vrućim zrakom šesterokutna matica zagrijava do otprilike 100-120 °C te odvraća od koljenastog vratila pomoću utičnog odvijača. Sljedeći korak je skidanje sklopa jednosmjerne spojke prije kojeg je potrebno zaštititi koljenasto vratilo. Slobodni zupčanik (engl. *free wheel gear*) može se skinuti tek nakon rastavljanja kućišta motora, što za zamjenu jednosmjerne spojke nije potrebno [3].
