Master's thesis / Diplomski rad

**PROCJENA POTRESNE OŠTETLJIVOSTI  
ZGRADA U BLOKOVIMA U DONJEM GRADU  
ZAGREBA**

DIPLOMSKI RAD

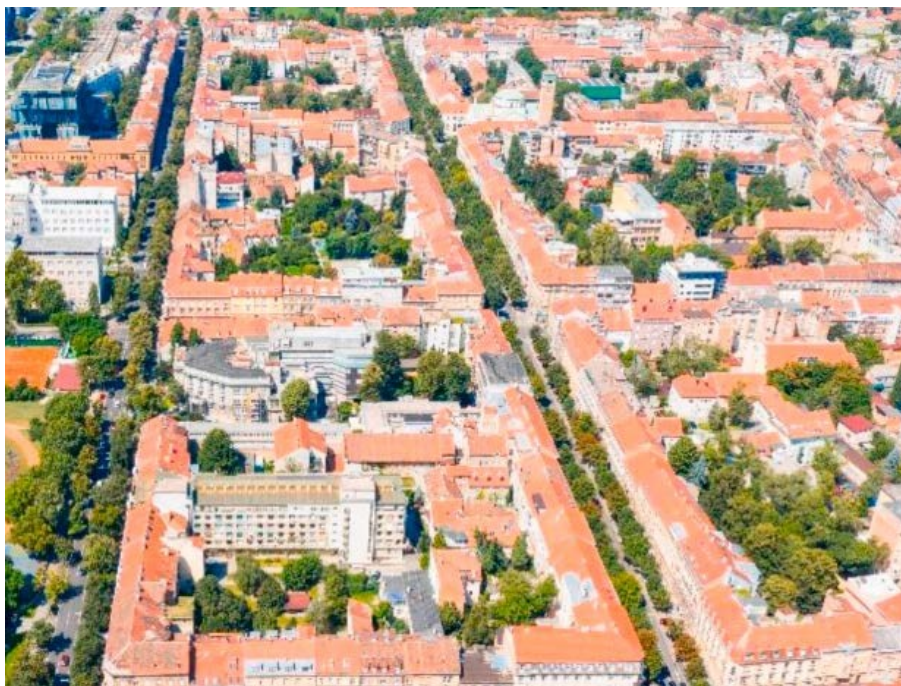
U mnogo europskih gradova povijesni dio čine zidani gradski blokovi, a Zagreb nije iznimka. Zbog rasta broja stanovnika i urbanizacije u 19. stoljeću dolazi do njihove pojave. Seizmičko ponašanje zgrada povezanih u blok vrlo je kompleksno te se razlikuje od ponašanja samostojećih zgrada, a k tomu seizmičke norme ne nude smjernice kako pristupiti projektiranju zgrada u bloku te je zbog toga vrlo bitno procijeniti seizmički rizik svake zgrade unutar bloka. S obzirom na međudjelovanje zgrada unutar bloka, seizmički rizik se procjenjuje na osnovnu karakteristika same zgrade te karakteristika zgrada koje su joj susjedne (pozicija unutar bloka, tlocrta simetričnost, visina zgrade i sl.) (6).

**Slika 4:** Prikaz gradskih blokova u centru Zagreba (2)

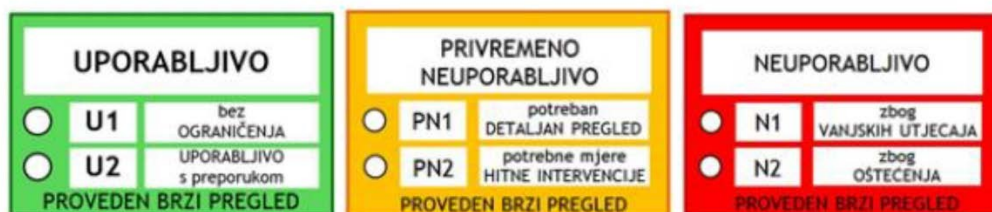
Nakon potresa koji je pogodio Grad Zagreb, Zagrebačku županiju i Krapinsko-zagorsku županiju, inženjeri cijele Hrvatske krenuli su u brzi pregled građevina koje su pritom bile kategorizirane u 3 glavne skupine prema stupnju oštećenja (slika 12): "uporabljive" (zelena naljepnica), "privremeno neuporabljive" (žuta naljepnica) i "neuporabljive" (crvena naljepnica). Najviše štete u potresu pretrpio je stambeni sektor (64%), zatim sektor kulturne baštine (13%), obrazovni (10%), zdravstveni (8%) i poslovni (5%), a dalje u tekstu analizirat će se stambeni sektor (10).

Slika 12: Naljepnice koje označavaju uporabljivost građevina nakon potresa (11)

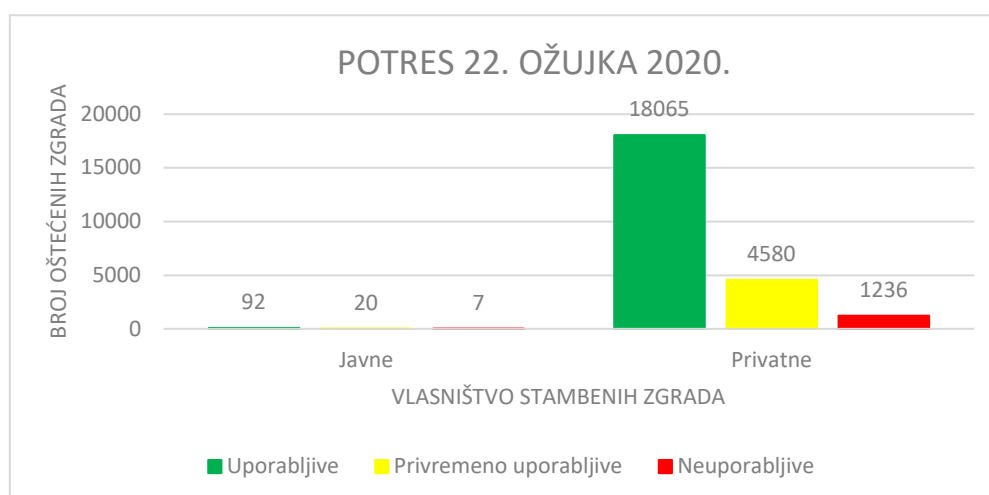
Slika 13: Broj oštećenih zgrada ovisno o vlasništvu prilikom potresa 22. ožujka 2020.

Prema prikazanom grafu na slici 13. vidimo da je u Gradu Zagrebu, Zagrebačkoj županiji i Krapinsko-zagorskoj županiji ukupno oštećeno 24000 stambenih javnih i privatnih zgrada, od čega najviše u Gradu Zagrebu 22811 (17% građevinskog fonda) (slika 14.) dok je u Zagrebačkoj županiji oštećeno 445 (slika 15.), a u Krapinsko-zagorskoj 744 građevine (slika 16.). Također, vidljivo je da je najveći broj lakše oštećenih zgrada s naljepnicom uporabljivo (18157 zgrada što čini 76% ukupno oštećenih stambenih zgrada), poprilično manje umjereno oštećenih zgrada s naljepnicom privremeno neuporabljivo (4600 zgrada što čini 19%), dok je teško oštećenih ili potpuno uništenih s naljepnicom neuporabljivo najmanje (1243 zgrada što je svega 5%) (10).

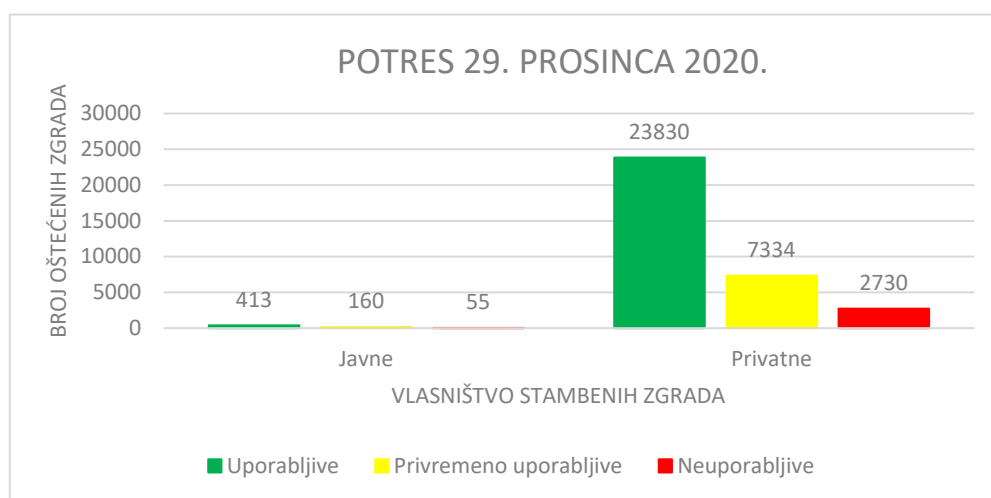
**Slika 17:** Broj oštećenih zgrada ovisno o vlasništvu prilikom potresa 29. prosinca 2020.

Prema prikazanom grafu na slici 17. vidljivo je da je u Sisačko-moslavačkoj, Zagrebačkoj, Karlovačkoj, Krapinsko-zagorskoj županiji i Gradu Zagrebu oštećeno ukupno 34522 stambenih javnih i privatnih zgrada, od čega najviše u Sisačko-moslavačkoj županiji 29431 zgrada, dok je u Zagrebačkoj 2830, u Karlovačkoj 1383, u Krapinsko-zagorskoj 480 i u Gradu Zagrebu 398. Također, uočljivo je i da je ipak najviše uporabljivih zgrada (24243 zgrada što čini 70% od ukupnog broja zgrada oštećenih u potresu), onih privremeno neuporabljivih dosta manje (7494 zgrada što čini 22%), a najmanje neuporabljivih (2785 što je 8%). Ukupna šteta potresa procjenjuje se na 4,12 milijardi eura, dok su ukupni gubitci 714 milijuna eura. Od toga na stambeni sektor otpada 2,49 milijardi eura ukupne štete i 109 milijuna eura ukupnih gubitaka. Sisačko-moslavačka županija pretrpjela je najveće posljedice te se na nju odnosi 85% ukupne štete i gubitaka (12).

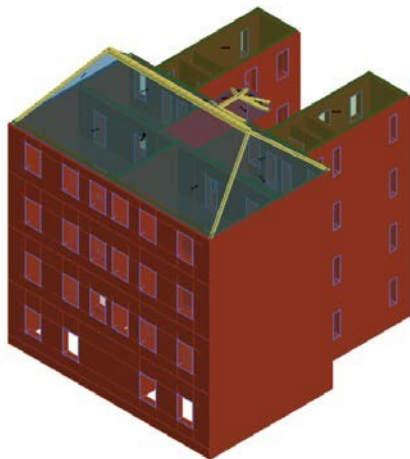
Analitičkim pristupom simuliraju se potresne pobude, a za to je potrebno modelirati konstrukciju i opteretiti ju što sličnije stvarnim uvjetima, a za sve to trebaju detaljni podatci o geometriji, materijalnim i konstruktivnim karakteristikama. Na slici 19 nalazi se primjer

modela zgrade unutar bloka u Zagrebu. Najčešće se zgrade unutar bloka modeliraju kao izolirane građevine zbog nedostupnosti podataka o susjednim zgradama što rezultira različitim odzivima konstrukcije u modelu s obzirom na stvarnost te predstavlja problem (15).

Slika 19: 3D model konstrukcije

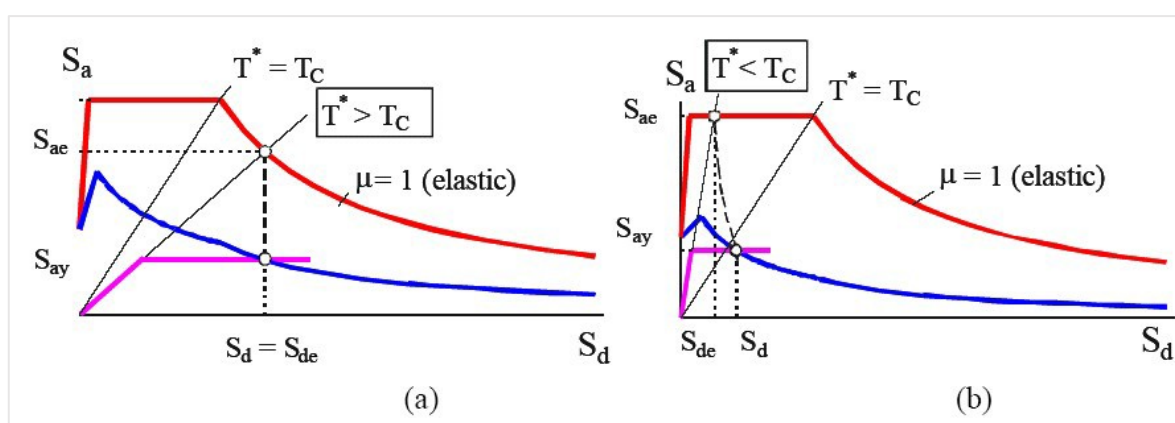
Slika 21: Grafički postupak za određivanje zahtjeva elastičnog i neelastičnog pomaka (17)

Seizmički zahtjev za ekvivalentni sustav s jednim stupnjem slobode može se odrediti grafičkim postupkom prikazanim na slici 2. Sjecište radijalne linije koja odgovara elastičnoj krutosti u bilinearnom idealiziranom sustavu (ljubičasto) i elastičnog spektra zahtjeva (crveno) označava potrebnu nosivost za elastično ponašanje i odgovarajući elastični pomak. Zahtjev neelastičnog pomaka (plavo) dobiva se pomoću  $R_{\mu}$  (faktora umanjenja uslijed histereznog ponašanja duktilne konstrukcije i trošenja potresne energije koji ovisi o više parametara (krutost nakon popuštanja, period vlastitih vibracija, vrsta i veličina prigušenja itd.)).

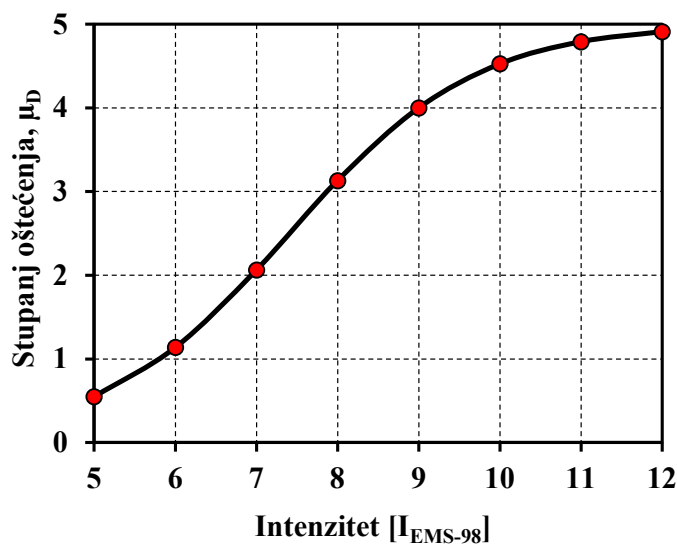
Slika 29: Krivulja ranjivosti

Očekivani razred oštećenja konstrukcije  $\mu_{HD}$  ovisi o indeksu ranjivosti konstrukcije (bloka)  $V_i$  intenzitetu potresa  $I$  i faktoru duktilnosti konstrukcije (bloka)  $Q$ . Indeksom ranjivosti konstrukcije i faktorom duktilnosti opisuje se konstrukcija, a jačina potresa opisana je intenzitetom (21). Faktor duktilnosti ima vrijednost između 1-4, no za zidane konstrukcije obično se uzima s vrijednošću 1,5 (23). Jačina potresa može se opisati i magnitudom, ali obično se uslijed nedostatka podataka koristi intenzitet potresa koji se izražava pomoću Mercalli-Cancani-Sieberg (MCS) ljestvice. Rezultati se obično opisuju pomoću krivulja ranjivosti koje prikazuju korelaciju između intenziteta potresa i razreda oštećenja za određeni indeks ranjivosti (slika 29). Krivulje ranjivosti zapravo opisuju vjerojatnost prekoračenja određene razine oštećenja ovisno o vršnom ubrzanju tla.

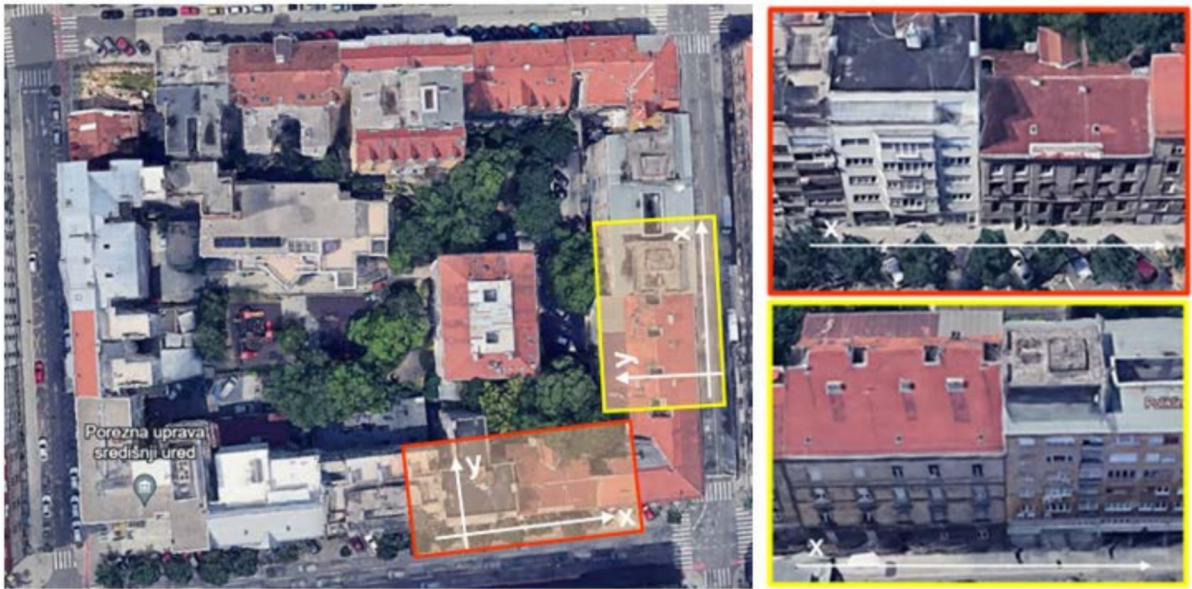
Kako nije poznat raspored i dimenzija zidova svih zgrada unutar bloka koje procjenjujemo, postotak će se pretpostaviti u odnosu na zgradu s adresom Đorđićeva ul. 9, a x os, u čijem smjeru je većina nosivih zidova, bit će ona koja je paralelna s ulicom (slika 33).

**Slika 33:** Blok zgrada koji je tema diplomskog rada gdje se pretpostavlja da je x os paralelna s ulicom
