ISPITIVANJE RASPRŠIVAČA TIFONE VENTO PRIMJENOM NORME

HRN EN ISO 16122-3

Diplomski rad

3.3. Traktorski vučeni raspršivač *Tifone VENTO - 1000*

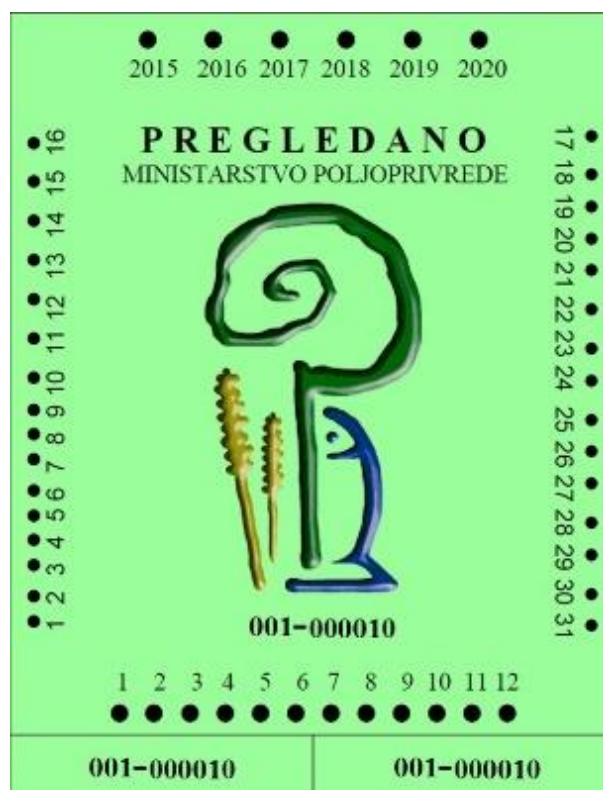
Skupni prikaz testiranja raspršivača *Tifone VENTO – 1000* upisuje se u obrazac (Slika 14.) u kompjuterskom programu Ministarstva Poljoprivrede Republike Hrvatske te mu se temeljem zadovoljavanja traženih kriterija o kvaliteti rada dodjeljuje znak (Slika 15).

Slika 15. Naljepnica ispravnosti tehničkog sustava
