Ispitivanje rasprčivača Tifone Vento primjenom norme HERN EN ISO 16122-3

ISPITIVANJE RASPRŠIVAČA TIFONE VENTO PRIMJENOM NORME

HRN EN ISO 16122-3

Diplomski rad

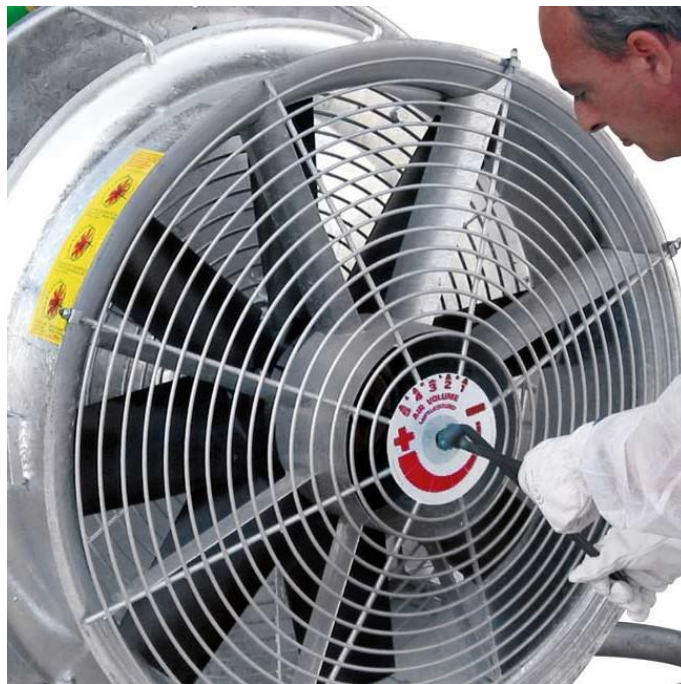
Slika 7. Ventilatorski sustav raspršivača Tifone VENTO - 1000

Ventilator je aksijalni ima svrhu stvaranje zračne struje kako bi se poboljšala kvaliteta nanošenja škropiva na biljne dijelove. Na ventilatoru se može podešavati kut samih lopatica na skali od 1 do 5. Najmanja izlazna brzina je na broju 1 dok je najveća na broju 5. Promjer ventilatora je 825 mm.
