**Završni rad br.: 316/GR/2018**

**REKONSTRUKCIJA  
VARAŽDINSKE SINAGOGE**

# **REKONSTRUKCIJA VARAŽDINSKE SINAGOGE**

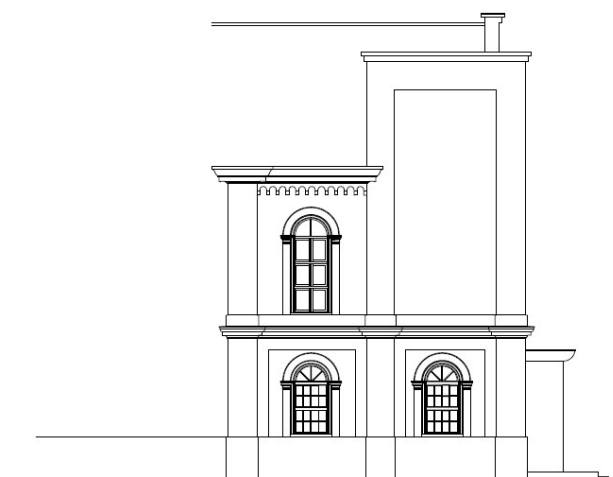
BOČNA FASADA mj 1:100

**P4** Bočna fasada, novo stanje
