# Trošenje koljenastog vratila motora s unutarnjim izgaranjem

Master's thesis / Diplomski rad

Naslov rada na engleskom jeziku: Wear of internal combustion engine crankshaft

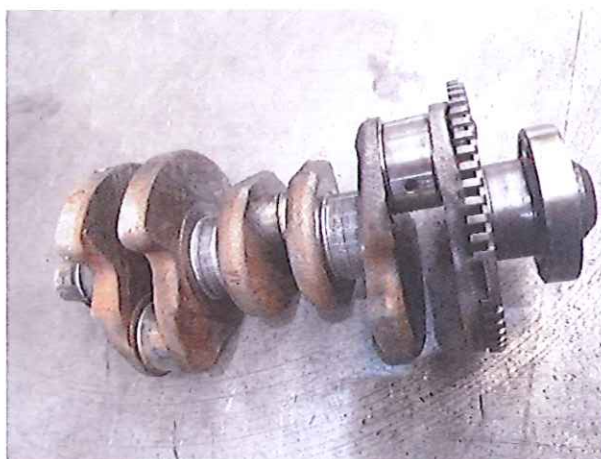
**Slika 15. Koljenasto vratilo trocilindarskog motora VAG grupacije, 1.4 TDI**

Kao primjer na slici 15. prikazano je koljenasto vratilo s trocilindarskog motora iz automobila Volkswagen Polo 1.4 TDI iz 2007.godine, snage 70KS.

Na koljenastom vratilu iz boljeg pogleda na slici 16. vidi se kako su temeljni klizni ležajevi potrošeni uslijed nedovoljnog podmazivanja. Uzrok je, nepravilno održavanje automobila što dovodi do ovakvih posljedica.

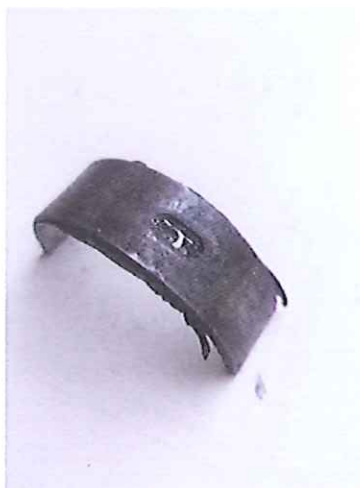
**Slika 28. Prikaz otvora na podnožju ležaja koje služi za podmazivanje rotacijskih dijelova u radu motora**

Kod letećeg ležaja sa donje strane na slici 28. vidi se otvor koji služi za dotok ulja kroz kanal u klipnjači tlačnog ventila.

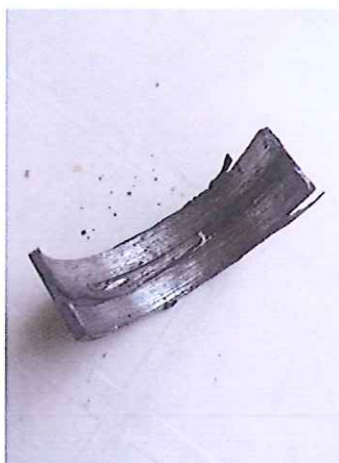
**Slika 29. Leteći ležaj**

Kao i kod koljenastog vratila, leteći ležaj na slici 29 potrebno je ispitati XRF-metodom koja je objašnjena pod točkom 6.1.1.

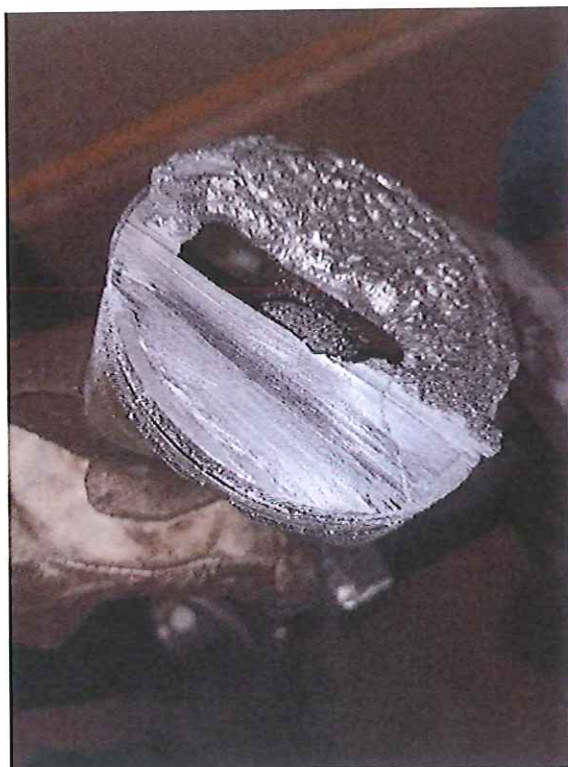
Slika 37. Mjesto rezanja na klipu za analizu mikrostrukture

Na slici 37. prikazan je klip s kojeg je navedenim postupkom uzet komadić uzorka za mjerenje, dok na slici 38. je prikazan odrezani dio s glave klipa spreman za mjerenje.
