Master's thesis / Diplomski rad

**TEHNIČKA DIJAGNOZA STAMBENE  
ZGRADE POGOĐENE POTRESOM**

Lana Horvat, 0947/336D

Varaždin, listopad 2020.

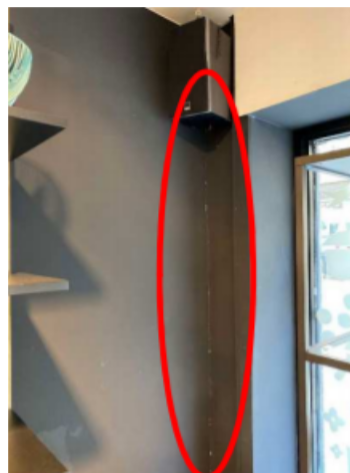
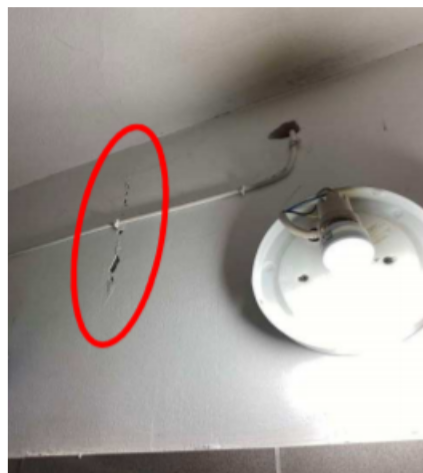
*Slika 5.4. - Površinske pukotina po istočnom zidu*

U prvom poslovnom prostoru koji se nalazi istočno od glavnog južnog ulaza (a samim time i od nosivog zida stubišta) počinju se primjećivati manji i veći tipovi pukotina kakvih u zapadnim dijelovima prizemlja nema. Najadekvatnija pukotina je vertikalna, proteže se duž cijele etaže te se nalazi na samom uglu vanjskog (južnog) nosivog zida (smjer istok-zapad) te pregradnog uzdužnog zida (smjer sjever-jug) koji je građen u smjeru u kojem se dogodio potres.

Ostale detektirane pukotine unutar predmetnog poslovnog prostora su površinskog karaktera, nalaze se na pregradnim zidovima, prvenstveno na krajnjem istočnom zidu poslovnog prostora (pružanje zida u smjeru sjever-jug). U ovom slučaju stupanj oštećenja je razreda D1 i D2, strukturalno niskog rizika, te je prostor kao takav uporabljiv.

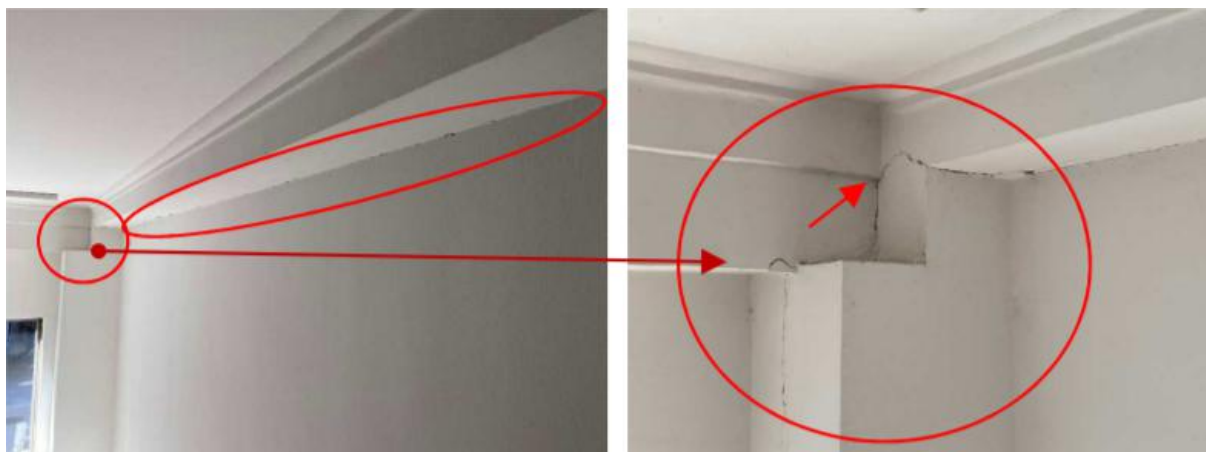
*Slika 5.6. - Pogled iz prostora usmjeren prema jugu*

Ulaskom u prosto odmah je primijećena *slika 5.5.* suspektibilna vertikalna pukotina na krajnjem istočnom zidu zgrade koja se proteže uzduž cijele etaže. Pukotina je jačeg karaktera, širine do 1 cm te se može svrstati u strukturalno oštećenja (zbog svoje pozicije i karaktera). Također primjećuju se horizontalne i vertikalne pukotine uzduž zapadnog zida prostora *slika 5.6.* od kojih se najviše ističe detalj spoja južnog nosivog zida sa zapadnim pregradnim zidom poslovnog prostora. Na tom spoju je razvidno strukturalno razdvajanje dva zida te oštećenje koje se samim time mora svrstati u strukturalno (zahvaća nosivi zid te spojeve zida u kojem sudjeluju nosivi elementi). Stupanj oštećenja ovog prostora svrstava se u D3 razred, koji može značajno promijeniti nosivost konstrukcije ali bez približavanja granici djelomičnog urušavanja osnovnih strukturnih komponenti.

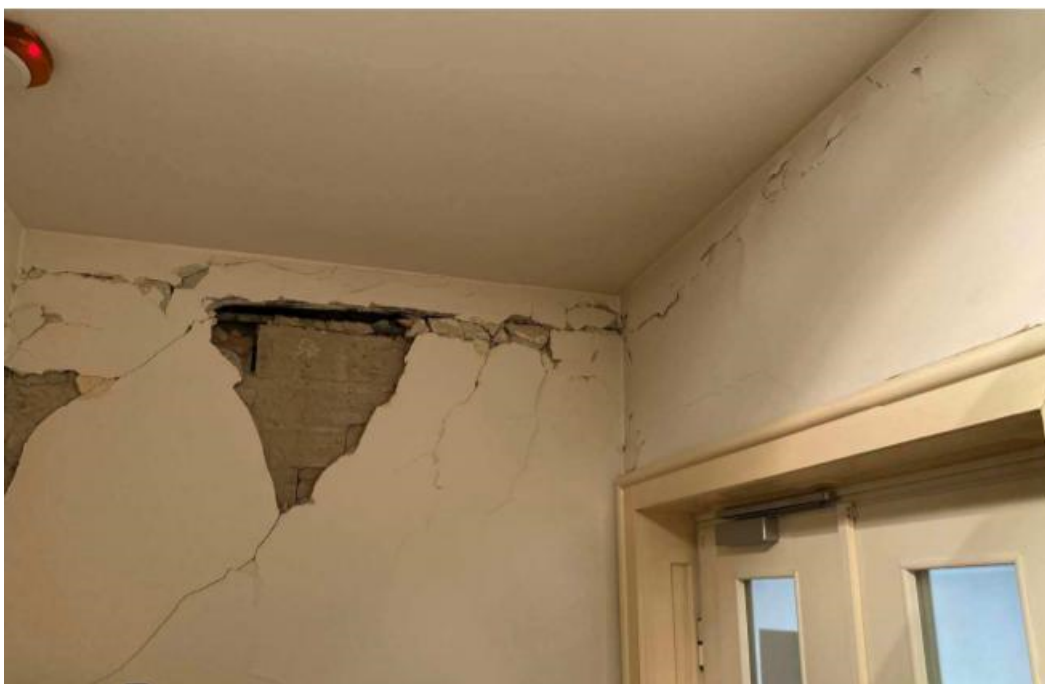
*Slika 5.10. - Ulaz u predmetni stan, pogled na pregradni zid koji se naslanja na unutarnji nosivi zid*

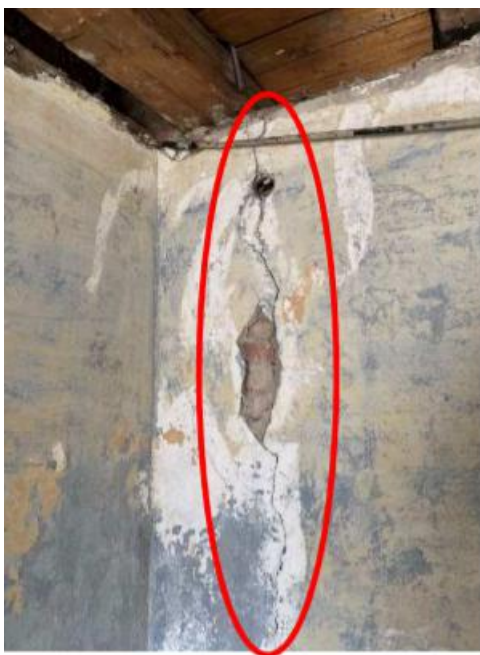
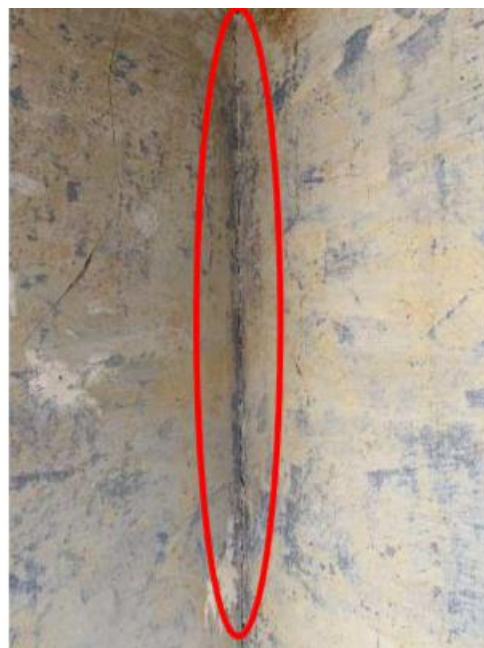
*Slika 5.20. - Krajnji zapadni nosivi zid stana i zgrade*

Pukotine vidljive na *slici 5.20.* lijevo nalaze se na unutarnjem nosivom zidu etaže koji se pruža u smjeru zapad-istok, a njegov kutni spoj vidljiv na slici je sa vanjskim nosivim zapadnim zidom. Natom kutnom spoju nisu detektirana ozbiljna oštećenja ili široke pukotine. *Slika 5.20.* desno prikazuje spoj južnog uličnog nosivog zida sa zapadnim zidom zgrade. Na tom je spoju detektirana vertikalna pukotina srednje jačine koja se može dovesti u direktnu vezu sa pomakom južnog zida zabilježenog u stanu pored u kojem je jasno vidljiv odmak južnog zida prema zapadu (do 4 cm).

Zaključno, oštećenja ove etaže (stana) mogu se svrstati u razred oštećenja D2-D3, tj. srednje-teško oštećenje. To znači da se uporabljivost konstrukcije svakako izmijenila (i umanjila), no nije se približila granici urušavanja ili lomljenja. Kod sanacije stana posebnu pažnju trebalo bi usmjeriti na vanjske i unutarnje nosive zidove, odnosno njihove konstruktivne spojeve. Ostale radove, vrlo vjerojatno će izvođač rekonstrukcije u hodu planirano izvoditi.

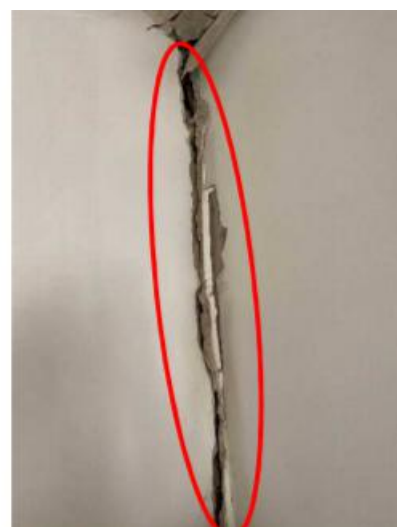
*Slika 5.23. - Dijagonalne pukotine na istočnom zidu, vertikalno pukotinsko oštećenje jugoistočnog kuta zgrade (desno)*

Pukotina je jednake veličine kao ona sa stana iznad, oštećenje je totalno, dok su nosivi zidovi kompletno razdvojeni. Spoj vanjskih nosivih zidova u ovom dijelu više ne postoji, a sama konstrukcija je time maksimalno ugrožena.

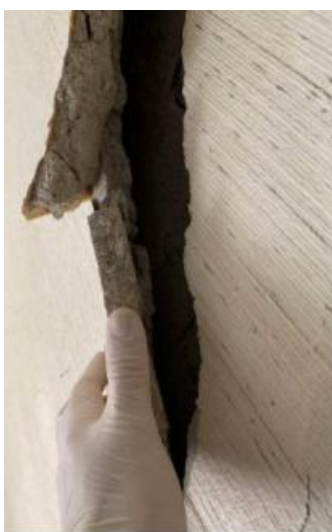
*Slika 5.25. - Potpuno raspucavanje i odvajanje žbuke sa pregradnih zidova etaže*

Površinska žbuka *slika 5.25.* se potpuno odvojila od zidnog sustava. Pregledom žbuke razvidna je njezina dotrajalost i starost (skoro 100 godina), a i debljina nije zanemariva.

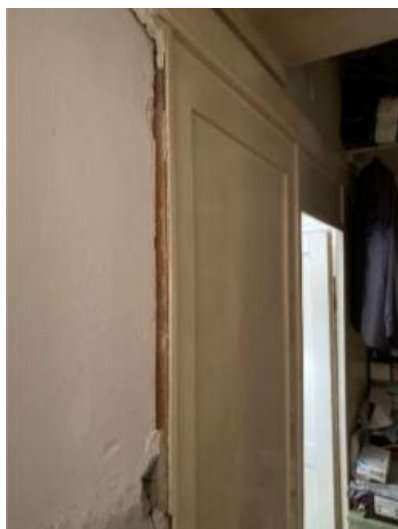
U ovom stanu pretežito prevladavaju stropne pukotine te dijagonalne pukotine na pregradnim zidovima. *Slika 5.28.* zorno prikazuje jačinu potresa kod izbacivanja okvira vrata iz zida.

*Slika 5.28. - Odvajanje okvira vrata zbog potresnog udara*

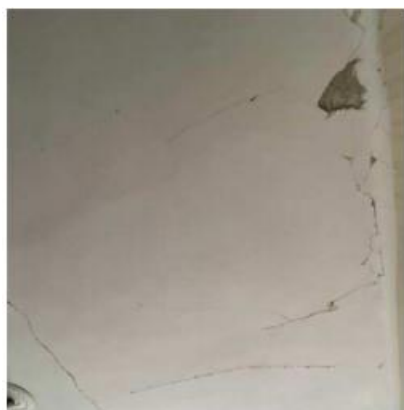
Horizontalne pukotine na mjestima gdje bi se trebali nalaziti vratni nadvoji pojavljuju se na pregradnim zidovima koji su bili okomiti na smjer pružanja potresa (smjer sjever-jug). Stropne pukotine rezultat su pomicanja pregradnih zidova te njihovo „udaranje“ u unutarnji nosivi zid te zidove paralelne s njime (smjer zidova istok-zapad), odnosno zidova čiji je duža os paralelna sa smjerom pružanja potresa (sjever-jug).

*Slika 5.30. - Razvoj stropnih i zidnih pukotina*

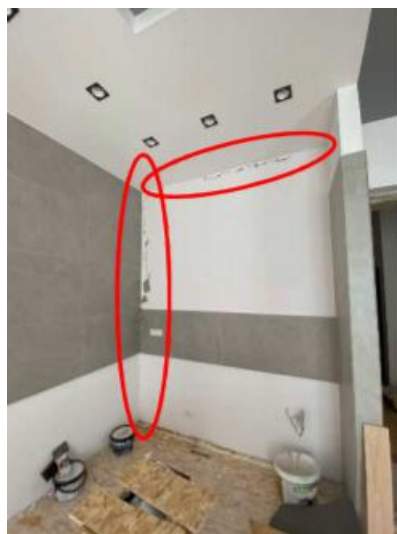
*Slika 5.32. - Horizontalne pukotine koje se šire iz spoja pregradnih zidova sa nosivim*

Pukotine su srednje veličine, i premda je zidna obloga raspucala na svojim spojevima, za pretpostaviti je da je jednak tip pukotine i u samoj strukturi zida ispod obloge.

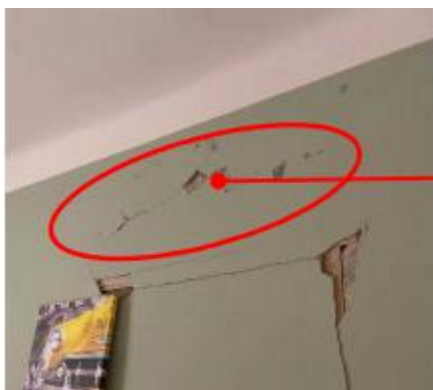
*Slika 5.38. - Dijagonalne pukotina iznad zatvorenog otvora u pregradnom zidu*

Jasno je vidljiva pukotina s obje strane pregradnog zida koja je nastala iznad naknadno zatvorenog prolaza (vrata) u tom zidu. Pukotina se formirala tijekom potresa kako samo formirajući lučni sustav (otprilike) koji je prenio opterećenja s vrha na krajeve (u ovom slučaju kutove otvora). Pošto opeka od koje je zid strukturiran može jedino prenijeti tlačna naprezanja, ovakav tip formiranja pukotina je logičan i karakterističan.

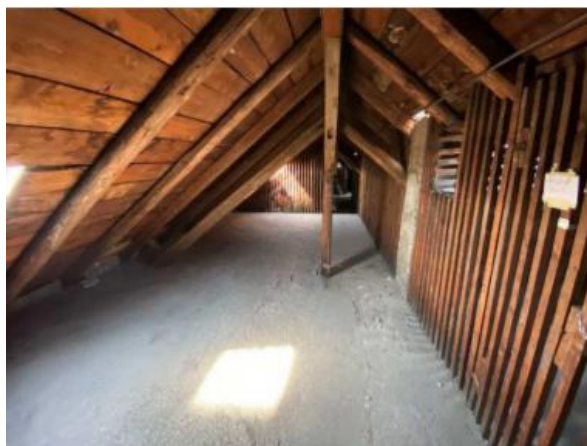
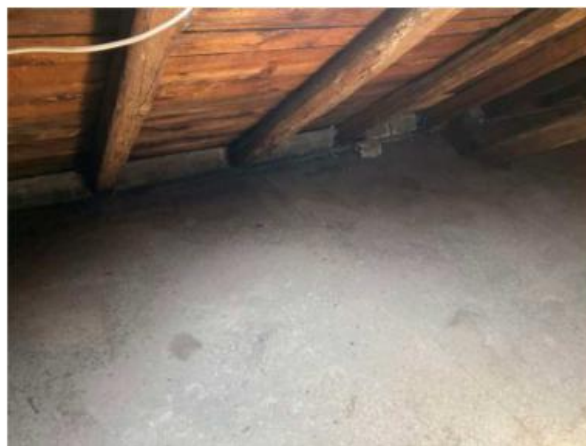
Ista stvar se može reći za konstrukciju samog krovišta. Osim što je masivna i dobro očuvanog poprečnog presjeka *slika 5.46*, također su njezini osnovni elementi (rogovi) usmjereni u smjeru sjever-jug, kako se i gibala zgrada u potresu.

*Slika 5.46. - Pogled prema zapadu na sustav krovišta*

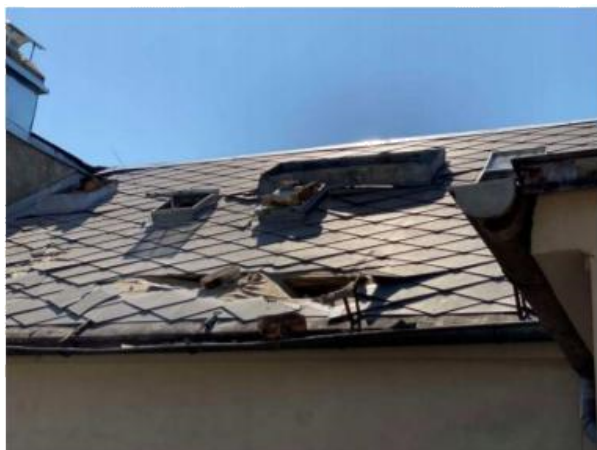
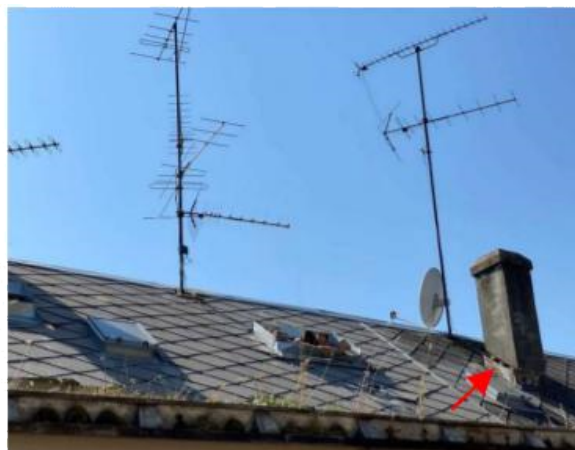
*Slika 5.47. - Urušeni dimnjaci na krovu zgrade*

Pregledom vanjskog dijela krovišta detektirano je rušenje svih dimnjaka na istočnom dijelu krovišta, dok su dva dimnjaka na zapadnom dijelu i dalje ostala stajati.

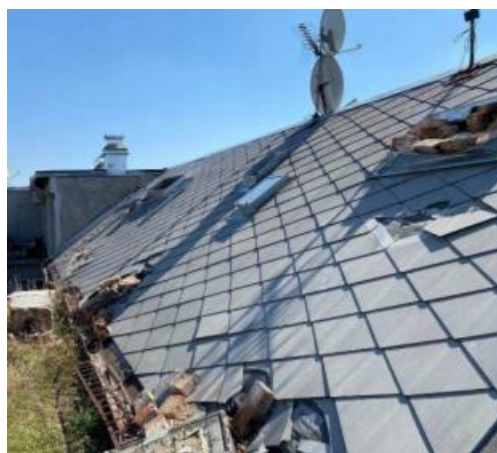
*Slika 5.48. - Pogled prema istočnom dijelu krovišta*

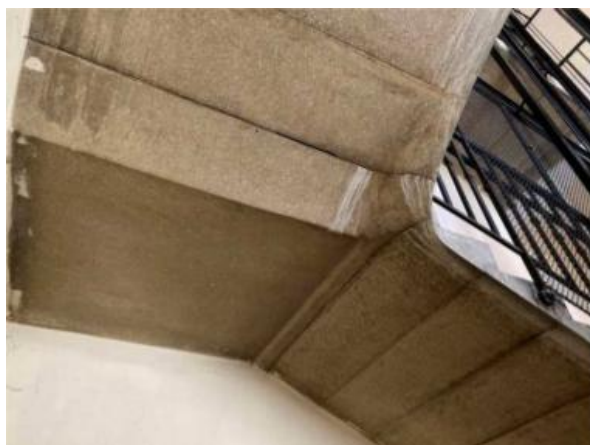
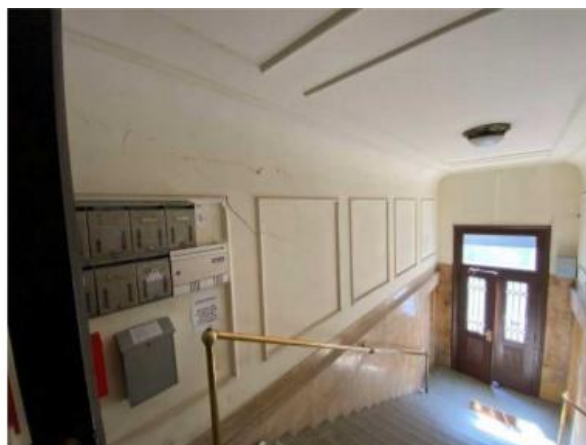
*Slika 5.52. - Pogled na polupodest stubišta (lijevo) te ulazno stubište sa glavnog ulaza*

Za prostor stubišta možemo reći da je pretrpjelo znatna oštećenja na IV. katu zgrade. Oštećenja su strukturalne naravi i nalaze se u nosivom grednom sustavu iznad posljednjeg podesta zgrade (ulazi u stanove IV. kata), te se mogu okarakterizirati razinom oštećenja D4 (ovaj stupanj oštećenja značajno mijenja i narušava nosivu sposobnost konstrukcije dovodeći je do granice djelomičnog ili potpunog urušavanja osnovnih strukturalnih komponenti). Samo stubište (stubišni krakovi) nigdje nisu strukturalno ugroženi, nisu zamijećene znatne pukotine ili oštećenja. U tom smislu, najopasnija bi bila oštećenja na polovici ili blizu polovice duljine stubišnog kraka. Takva oštećenja nisu zamijećena. Dizalo je urednog stanja, radi i uporabljivo, nema smetnji u prometovanju dizalom (strukturalnih). Nosiva konstrukcija dizala je pričvršćena za konstrukciju zgrade, te nema odloma, gubitka spojeva ili gubitka integriteta spoja.
