Sanacija i rekonstrukcija bastiona Starog grada Zrinskih u Čakovcu

Undergraduate thesis / Završni rad

**SANACIJA I REKONSTRUKCIJA BASTIONA
STAROG GRADA ZRINSKI U ČAKOVCU**

Varaždin, rujan 2016.

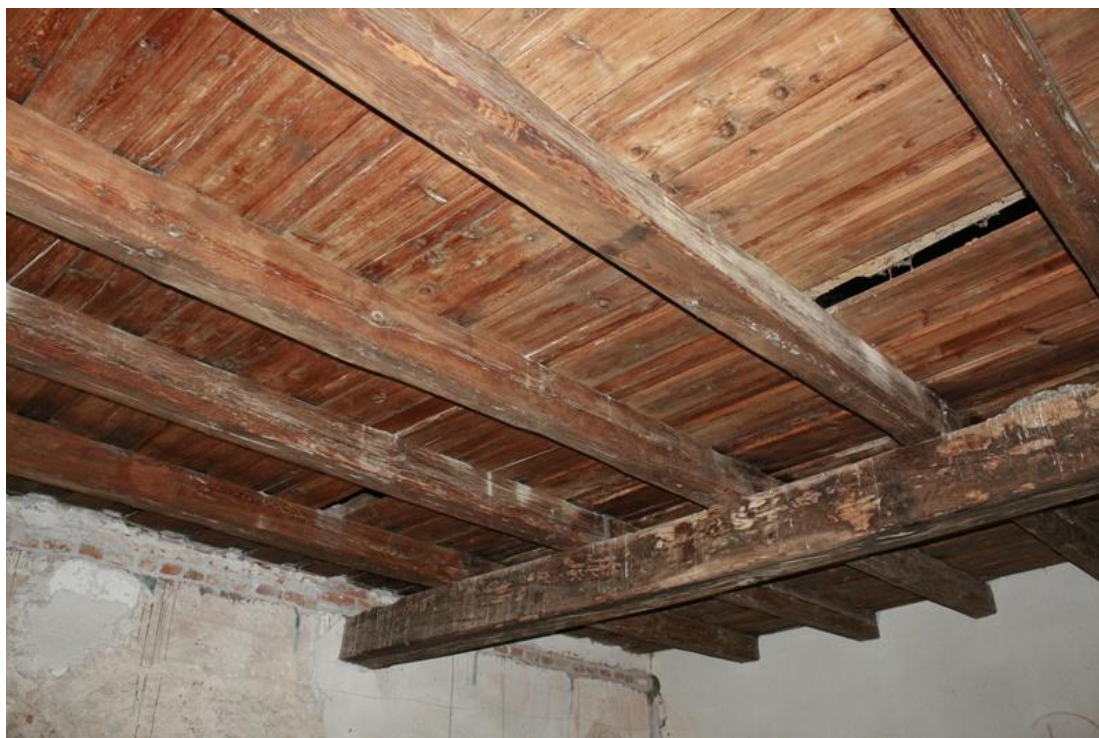
Slika 4.9. Drveni grednik I. kata

POZ 200 III-DG - Drveni grednik nad katom III. dilatacije je relativno nov i izveden prema dokumentaciji sanacije ove konstrukcije (slika 4.9.). Njegovi elementi su zadovoljavali za postojeće stanje nekorištenog krovništva, no ovim projektom se predviđa da se to krovništvo koristi kao spremište za glomazne, ali lagane dijelove opreme i izložke muzeja (opterećenje do 3 kN/m²). Provjerom postojećih elemenata stropa kata, ustanovljeno je da veći dio elemenatagrednika zadovoljava, a ojačati treba samo drvenu podvlaku - gredu 30/34 cm, koja nosi grede stropa kata (20/20cm). To je ujedno povezano i s:
