# REMONT NIZVODNOG TURBINSKOG ZATVARAČA NA AGREGATU "A" U HE ČAKOVEC

**Undergraduate thesis / Završni rad**

**Remont nizvodnog turbinskog  
zatvarača na Agregatu "A" u HE  
Čakovec**

**Overhaul of the downstream turbine  
shutter at Unit „A“ of HPP Čakovec**

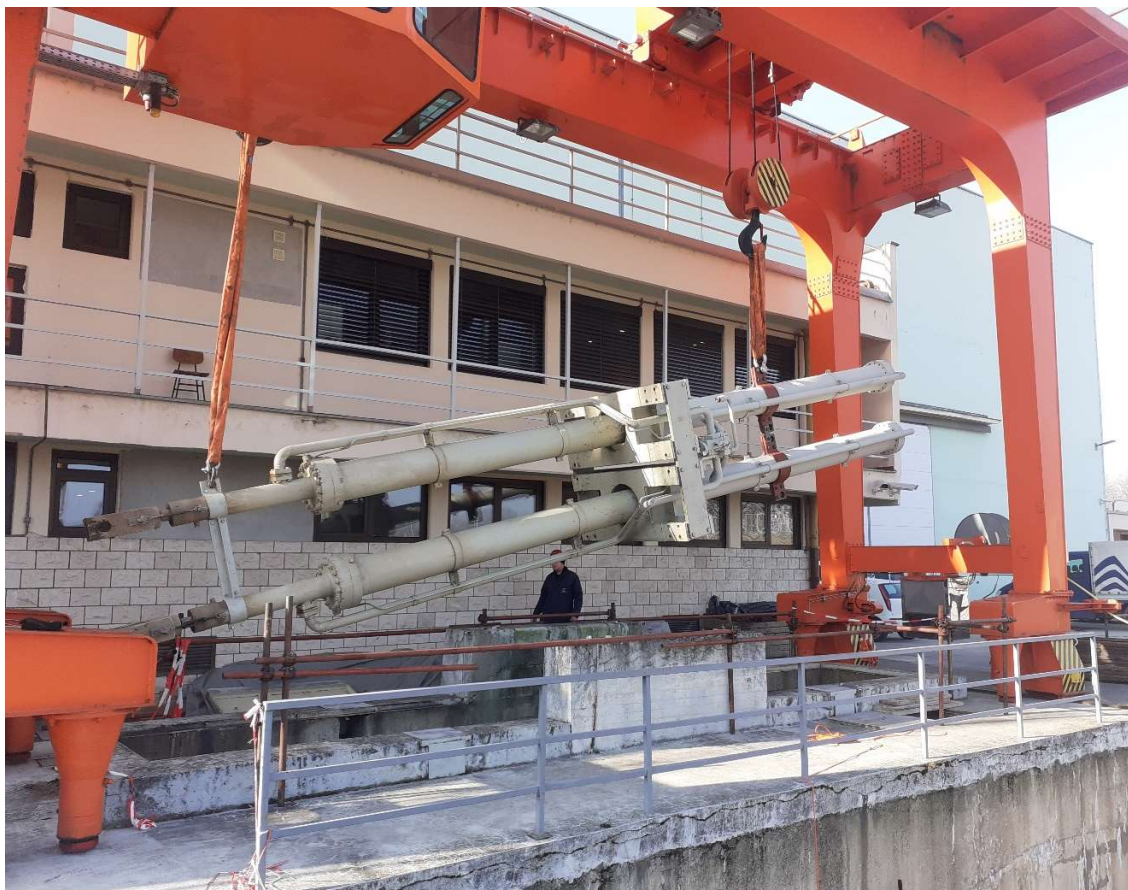
**Slika 4.16** Izvlačenje servomotora portalnom dizalicom

- f) prazni se ulje iz kompletnog hidrauličkog sustava
- g) slijedi odvajanje cjevovoda od servomotora
- h) nakon toga potrebno je odvojiti servomotor od postolja
- i) izvlačenje servomotora iz niše uz pomoć dva vitla portalne dizalice i odlaganje na mjesto za utovar

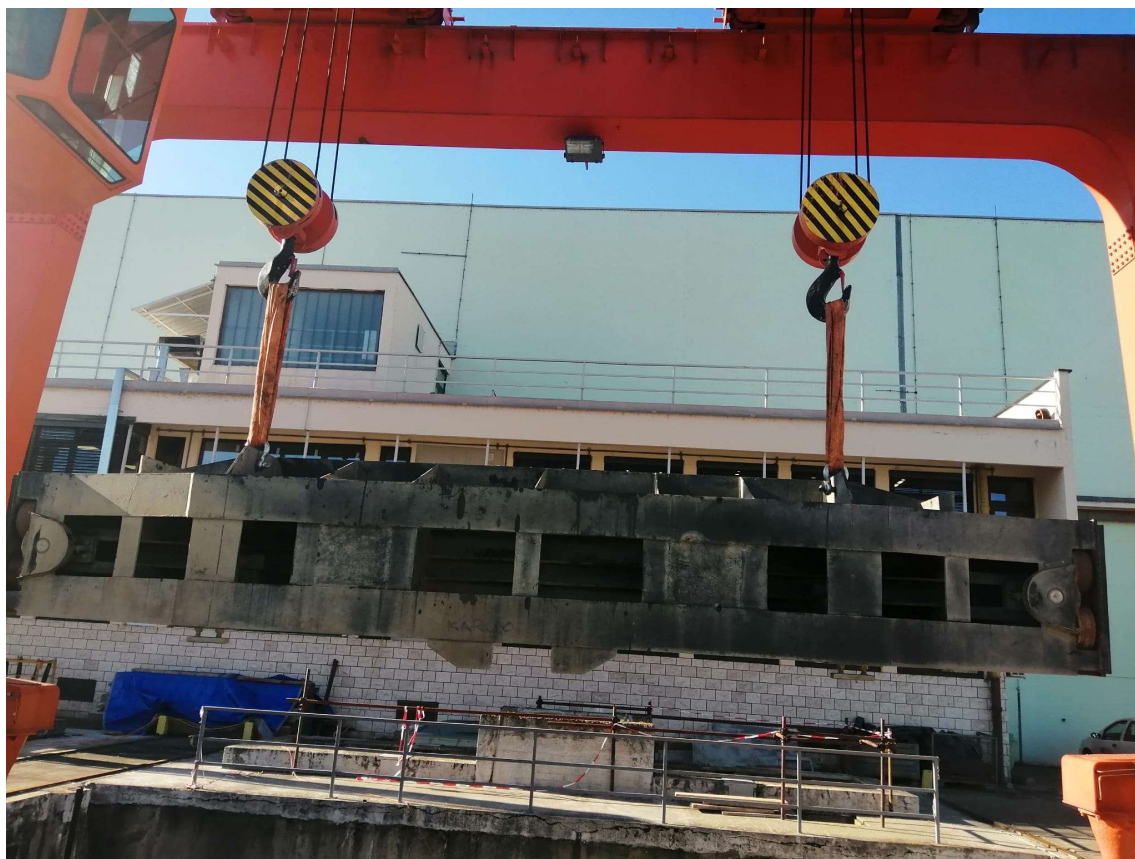
**Slika 4.17** Izvlačenje segmenata zatvarača portalnom dizalicom

- d) potom slijedi izvlačenje segmenata zatvarača portalnom dizalicom i odlaganje na mjesto utovara, dizanje segmenata zatvarača uraditi prema naputcima u specifikaciji radova

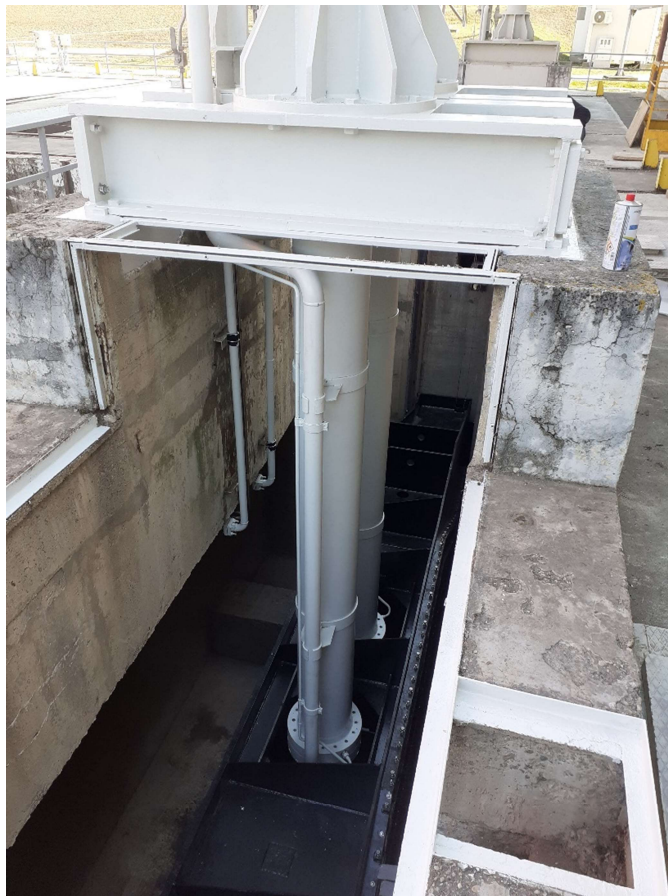
Nakon montaže obavljena su mjerenja zračnosti nosećih i vodećih kotača prema protokolu TA2.31005.21 i mjerenja zračnosti „B” prema protokolu TA2.31005.22. Montaža servomotora započela je postavljanjem servomotora na postolje iznad niše zatvarača. Servomotor je povezan cjevovodom na hidraulički sustav i započeto je punjenje hidrauličkog sustava novim uljem. Potom su klipnjače spuštene u donji položaj te je servomotor spojen sa zatvaračem ubacivanjem svornjaka za spoj „servomotor-zatvarač” .

**Slika 4.32 Montaža servomotora i zatvarača**
