Konzervatorsko-restauratorski radovi na zidnom osliku u palači Šećerane u Rijeci

Master's thesis / Diplomski rad

2020

KONZERVATORSKO-RESTAURATORSKI RADOVI NA ZIDNOM OSLIKU U PALAČI
ŠEĆERANE U RIJECI

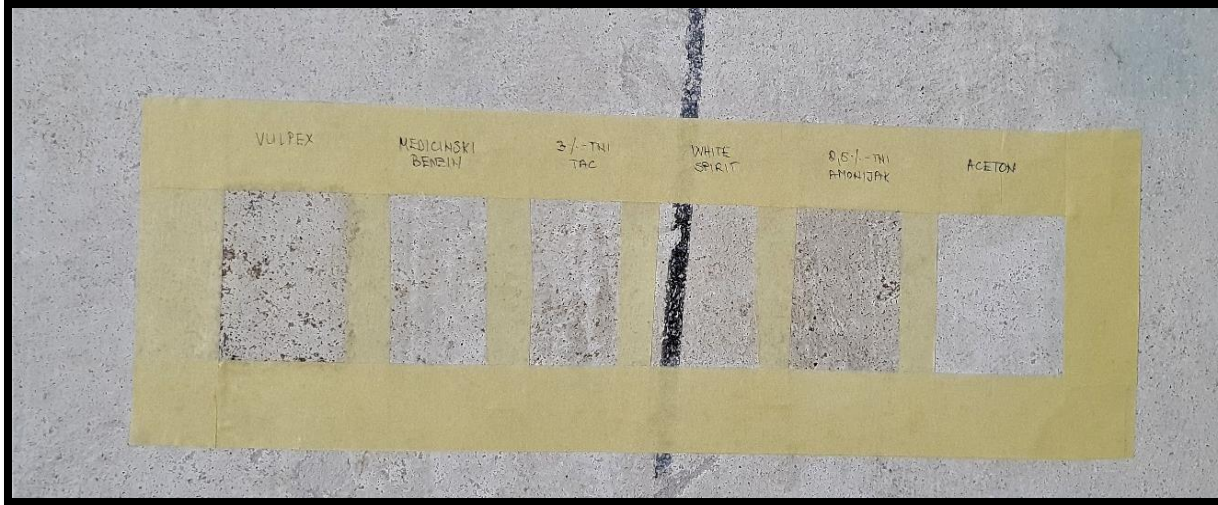
Slika 74 Probe čišćenja masnih mrlja na desnoj polovici oslika kod prikaza stupa

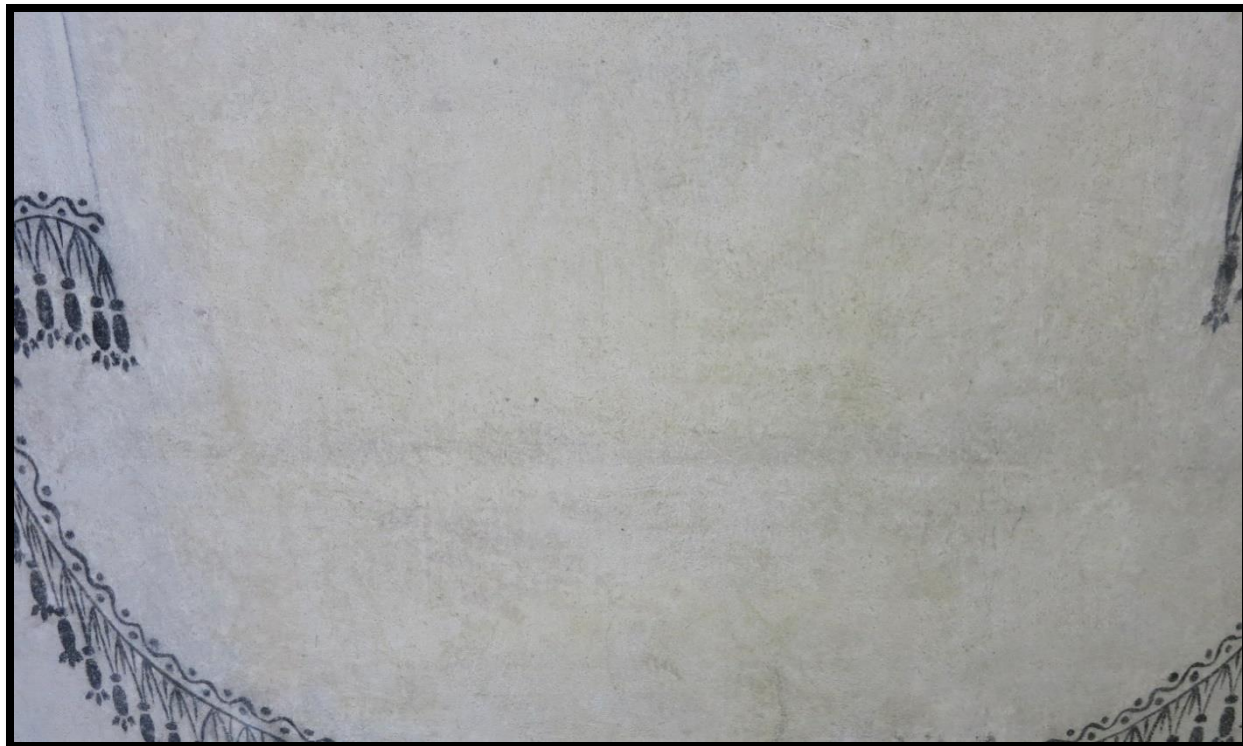
Slika 89 Detalj, tonsko podešavanje u centralnom dijelu zastora

Izvedeno je i tonsko podešavanje lakuna ispunjenih nadoknadnom žbukom, odnosno njihovo posvjetljivanje lazurama lokalnog tona. Tonsko podešavanje izvedeno je na lakunama u središnjem dijelu zidnog oslika (**Slika 89.**). S obzirom na prljavobijeli ton izvornog oslika, tonsko podešavanje izvedeno je u pripadnoj boji kako bi se smanjile zamrljanost i treperavost prouzrokovane masnim mrljama. Lazurirane su također crne konturne linije kao i mjesta pohabanosti slikanog sloja koji prikazuje kitnjaste rese. Time se povratio izvorni intenzitet boje oslika, a oštećenja su stavljena u "drugi plan"
