# **DIPLOMSKI RAD**

TRANSFER ZIDNOG OSLIKA VIJENCA IZ RENESANSNE  
KUĆE MOISE U CRESU TE RECENTNA PRAKSA TRANSFERA

Mentorica: doc. mr. art. Neva Pološki  
Komentor: konz.-rest. Miroslav Jelenčić, mag. art.

Zagreb, veljača 2018.

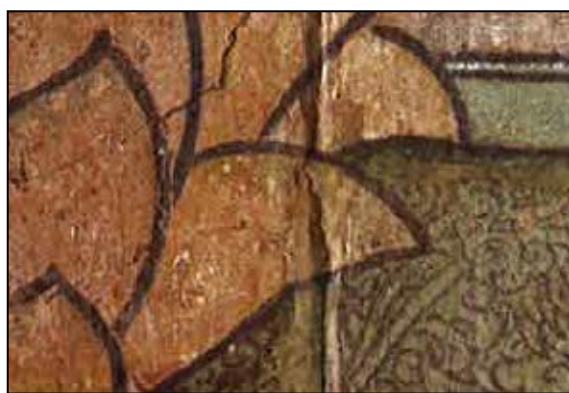
**Slika 20.** Zatečeno stanje masonit ploča s ispunama iz 1933. i 1983. godine.

(1 : 1). Nakon što je površina očišćena i stabilizirana, uslijedila je sanacija spojeva. Dotrajale ispune (**Slika 20.**) između masonit-ploča uklanjane su mehanički, do određene mjere, a zatim omekšavane mješavinom acetona i etanola te mehanički dočišćene. Iz spojeva su naposljetku uklonjeni svi ostaci smjese gline i polivinil-acetatne smole, komadića masonita, balze, tkanine i voska (**Slika 21.**).<sup>166</sup> Očišćene razmake između ploča valjalo je zapuniti materijalom koji će podnositi skupljanje i širenje higroskopskog masonita. Nakon nekoliko proba ispitivanja svojstava različitih materijala za ispunjavanje spojeva, odabran je materijal *Plastazote LD45*,<sup>167</sup>

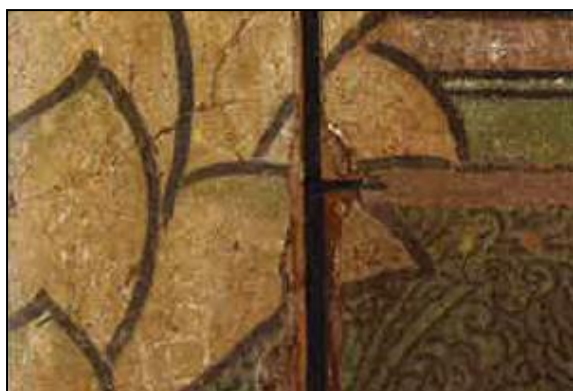
**Slika 22.** Spoj dviju masonit-ploča ispunjen uskom trakom materijala *Plastazote LD45*.

u obliku listova ekspaniranog polietilena. Ovaj materijal je inertan, otporan na visoke temperature i kemikalije te čvrst, a istovremeno dovoljno fleksibilan i elastičan da podnese širenje i skupljanje masonit-ploča.

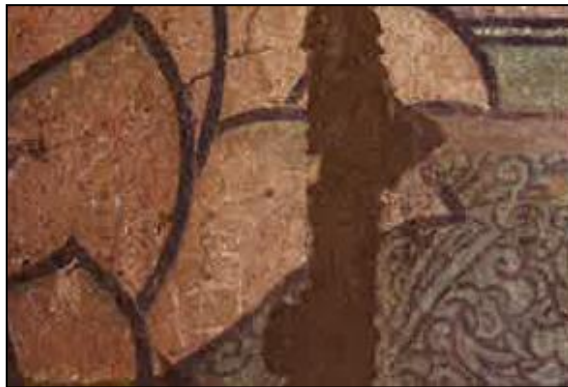
Slika 23. Spoj između masonit-ploča nakon nanošenja smjese materijala *Polyfill*, pigmenata i otopine veziva *Jade 403* i deionizirane vode.

1:1. Ovaj „kit“ dodatno je teksturiran različitim koncentracijama gela *Golden Garnet Gel* kombiniranog s materijalom *Polyfill* (Slika 23.).<sup>173</sup> Nakon potpunog sušenja, na ispunama su izvedene nadoknade slikanog sloja pigmentima u prahu vezanim boraks-kazeinom (Slika 24.). Boraks-kazein odabran je kao vezivo zbog lake uklonjivosti (vodotopljivo vezivo) te zbog mliječnog, mat izgleda površine nakon njegove primjene, što je u ovom slučaju odgovaralo izgledu izvorne površine slikanog sloja.<sup>174</sup>

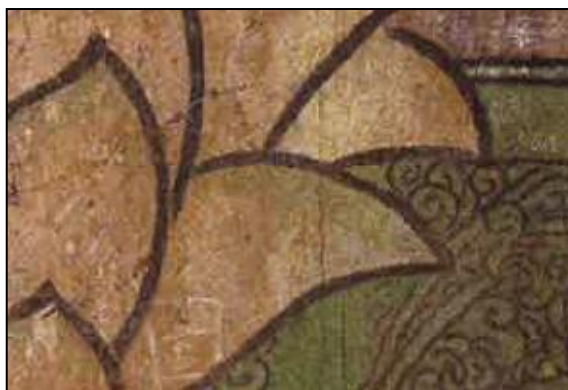
Slika 24. Spoj između masonit-ploča nakon obnove oštećenja u slikanom sloju pigmentima u prahu vezanim boraks kazeinom.

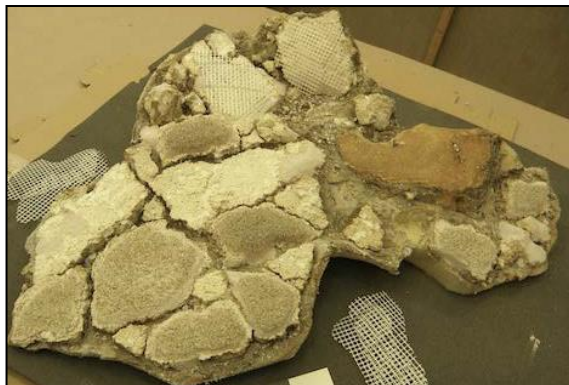
**Slika 28.** Komadići *Dryvit* staklene mrežice pričvršćeni su žbukom sastavljenom od injekcijske smjese *VAP0 0/1* i punila od recikliranog stakla.

Nakon ispunjavanja oštećenja u žbuci poledine pristupilo se izradi *backinga*. *Backing* je izrađen od iste žbuke kojom su zapunjena veća oštećenja. U žbuku *backinga* umetana su do dva sloja staklene mrežice *Dryvit*<sup>184</sup> (**Slika 28.**). Time su radovi na poledini fragmenta zidne slike bili dovršeni. Kako bi se poledina zaštitila, na *backing* je nanescena privremena ukruta od vrlo

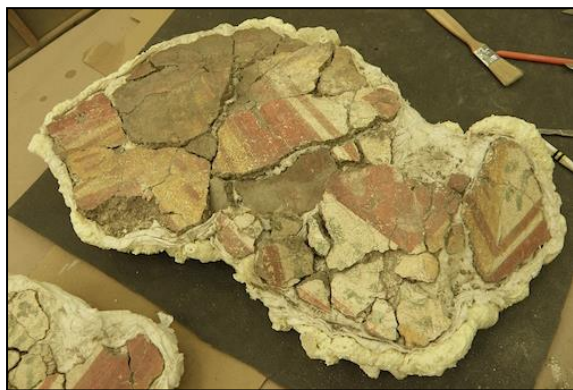
Isprva se ostatke veziva pokušalo omekšati nanošenjem gela od 1%-tne otopine *Klucel M* (Kremer Pigmente GmbH) u etanolu (**Slika 30.** i **Slika 31.**). To nije dalo zadovoljavajuće rezultate, a slikani sloj mjestimično je oštećen. Zbog toga se dočišćavanje slikanog sloja nastavilo mehaničkim putem (skalpelom) uz pomoć povećala. Nakon što je slikani sloj u potpunosti očišćen, komadići fragmenta bili su spremni za spajanje.<sup>188</sup> Komadići zidnog oslika jedan po jedan odvojeni su od privremenog nosača bez većih napora te su po sistemu *puzzle*-slagalice polagani jedan do drugoga. Rubove nekih komadića valjalo je mehanički obraditi, odnosno dočistiti, jer su mjestimično bili prekriveni konsolidiranom prljavštinom i zemljom. Komadići koji su dobro „sjedali“ jedni uz druge fiksirani su akrilnim ljepilom, a s poledine su prekriveni zajedničkim slojem žbuke *backinga*.<sup>189</sup>

**Slika 30.** Jedan od komadića fragmenta zidne slike, djelomično očišćenog slikanog sloja.

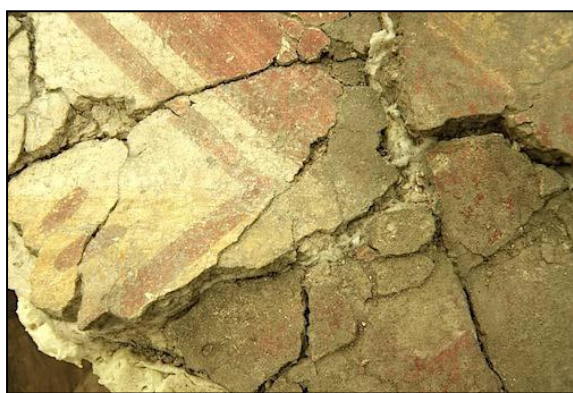
**Slika 31.** Detalj djelomično očišćenog slikanog sloja.

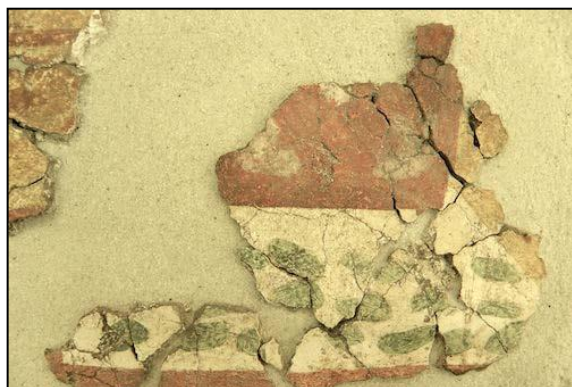
**Slika 35.** Detalj očišćenog dijela fragmenta nakon izvedbe nadoknada u slikanom sloju.

površine. Također, neki su dijelovi kompozicije dodatno naglašeni zbog procjene da su ključni za čitljivost prikaza. Jedan od takvih elemenata je zeleni floralni motiv čijom je obnovom donekle uspostavljena cjelovitost oslika (**Slika 35.**).<sup>195</sup>

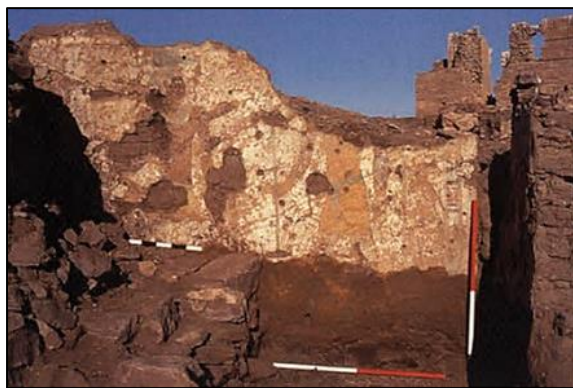
**Slika 38.** Zatečeno stanje fragmentiranog zidnog oslika na sjeverozapadnom zidu 2001. godine.

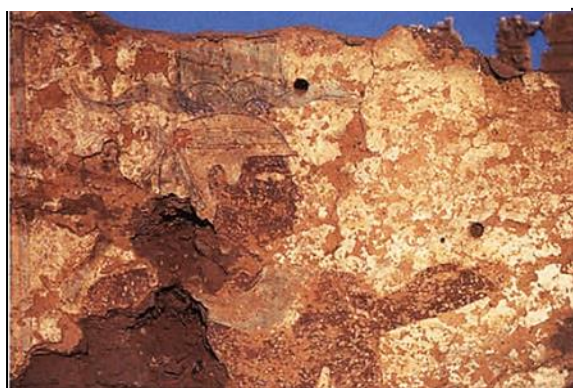
**Slika 39.** Detalj zatečenog stanja fragmentiranog zidnog oslika na sjeverozapadnom zidu 2001. godine.

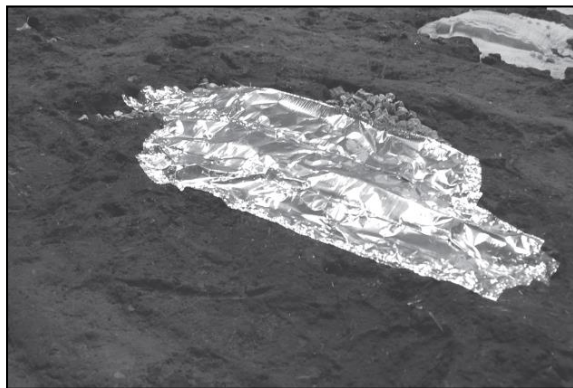
**Slika 46.** Detalj poledine glinene žbuke. Veće lakune zapunjene su vermikulitom i prekrivene aluminijskom folijom.

otopini, zapunjene pukotine i rupe od insekata u žbuci poledine, kako bi se spriječio prodor ekspandirajuće epoksidne pjene koju se namjeravalo nanijeti kao novi čvrsti nosač. Veća oštećenja u žbukanim slojevima, koja su prije odvajanja slike bila prekrivena gazom zalijepljenom ciklododekanom, sada su s poledine zapunjene granulama vermikulita<sup>207</sup> i zapečaćene trakama aluminijske folije zalijepljenima 20%-tnom otopinom materijala *Mowital B30H* (Kuraray Specialities Europe) (**Slika 46.**). Kako bi se do razine žbuke zapunio prazni prostor između rubova odvojene slike i drvenog okvira, izrezani su komadi meke plastične spužve koji su prekriveni prijanjajućom folijom (**Slika 47.**). Manje praznine između rubova odvojene zidne slike i drvenog okvira zapunjene su granulama vermikulita i prekrivene trakama aluminijske folije. Nakon zaštite poledine položen je intervencijski sloj od muslina i

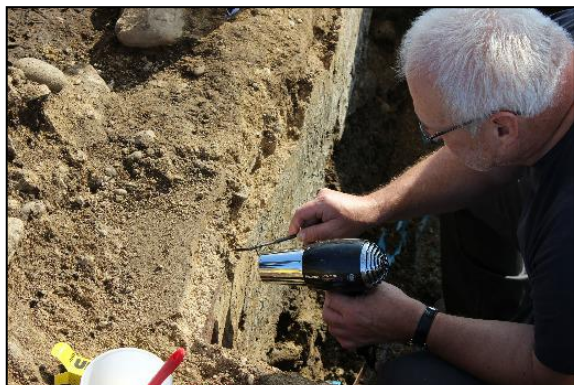
**Slika 55.** Uklanjanje sipke žbuke oko rubova fragmenata.

Priprema za odvajanje započela je uklanjanjem (otpuhivanjem) sipke žbuke s rubova fragmenata i oko njih (**Slika 55.**). Rubovi fragmenata zatim su zaštićeni obrubom od niskoekspandirajuće poliuretanske pjene. Nedostaci u žbukanim slojevima također su zapunjeni poliuretanskom pjenom (**Slika 56.**). U idealnim uvjetima za ove bi se postupke koristila nadoknadna žbuka prikladnog sastava, no zbog spomenute visoke relativne vlage zraka, niske temperature i kratkog vremenskog roka, žbuka je zamijenjena poliuretanskom pjenom.<sup>218</sup>

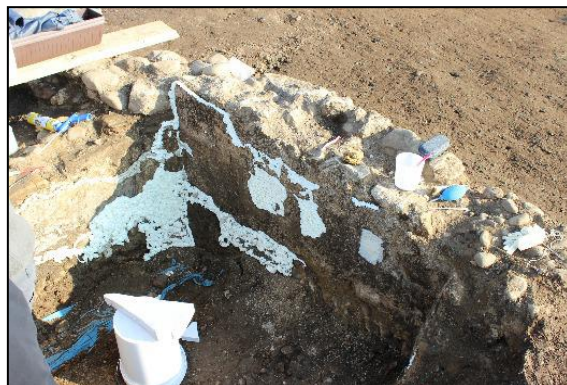
**Slika 56.** Zaštita fragmenata izdvedbom obruba i nadoknada u sloju žbuke poliuretanskom pjenom.

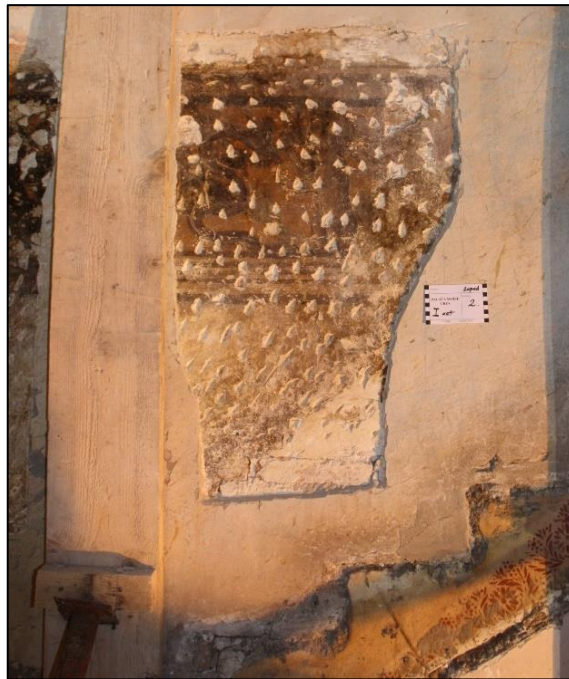
**Slika 69.** Detalj oslika vijenca u središnjem salonu prvog kata kuće Moise, otkriven ispod naknadnih slojeva žbuka i naliča na južnom dijelu zapadnog zida. U donjem dijelu fotografije vidljivi su tragovi položaja nekadašnjeg stubišta iz 19. stoljeća.

središnjeg salona prvog kata otkriven je iste godine fragment zidnog oslika vijenca čiji je transfer tema ovog diplomskog rada (**Slika 69.**). Oslik istog kronološkog sloja pronađen je u različitom stanju očuvanosti na svim zidovima središnjeg salona prvog kata (izuzev južnog zida) uklanjanjem novijih žbuka i naliča 2016. godine (**Slika 70.**).<sup>247</sup>

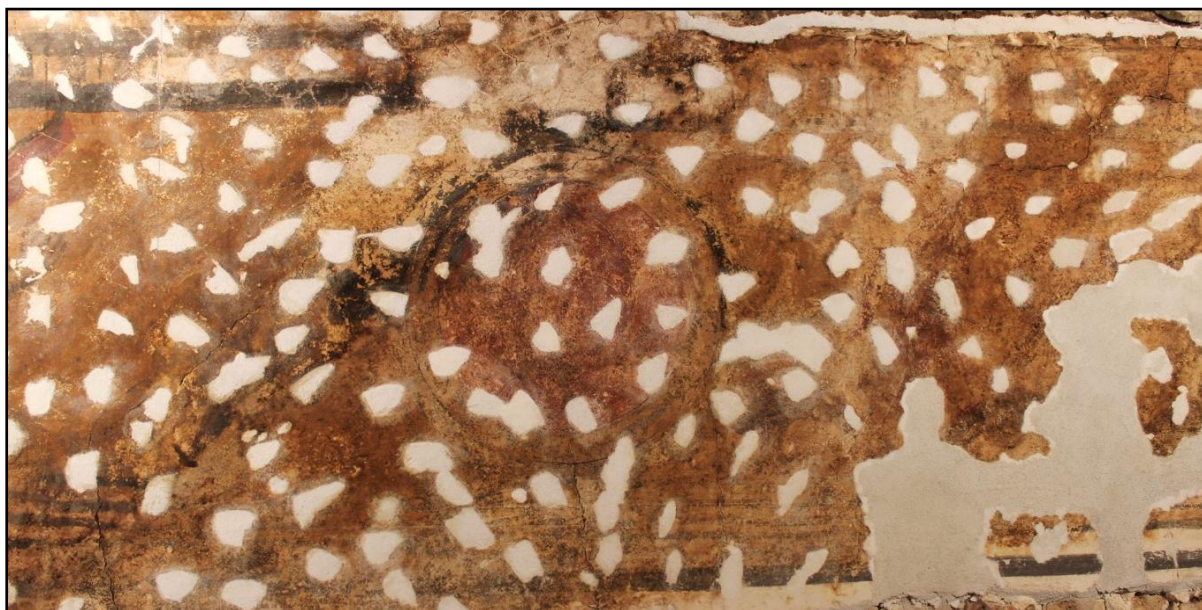
**Slika 97.** Vrlo slabo očuvan središnji dio fragmenta na kojem se nazire medaljon.

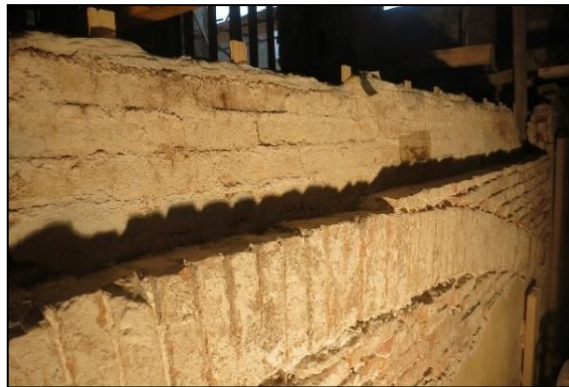
**Slika 100.** Nosač fragmenta zidne slike, zid od opeke. Na slici se vidi luči oblik slaganja opeka u gornjoj zoni zida.

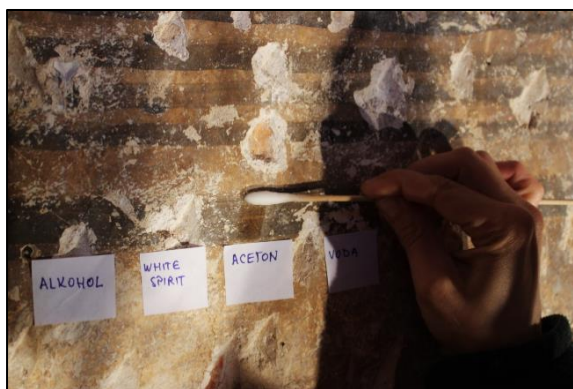
**Slika 116.** Probe otpornosti slikanog sloja na otapala veziva *facinga*: alkohol, *white spirit*, aceton i destilirana voda (s lijeva na desno).

Rutinski je postupak prije nanošenja *facinga* na čitav fragment kojem predstoji odvajanje, napraviti probe otpornosti slikanog sloja na različita otapala u kojima se otapaju različita veziva *facinga*. Otpornost slikanog sloja testira se jer će zidna slika biti izložena značajnoj količini otapala prilikom nanošenja, a posebice prilikom uklanjanja *facinga*. Na fragmentu vijenca iz kuće Moise isprobana su četiri

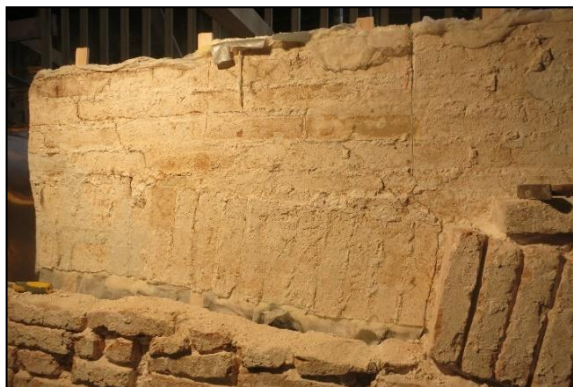
**Slika 127.** Središnji dio fragmenta s čije je poledine razgrađen zid.

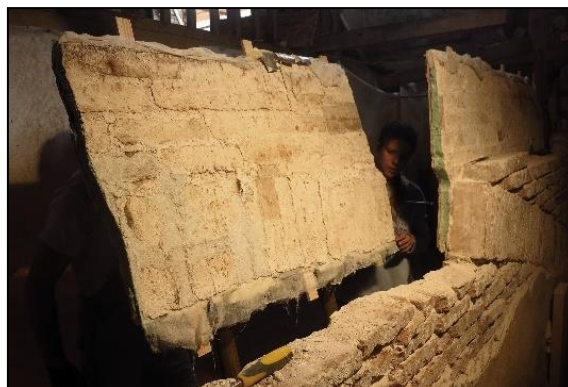
**Slika 128.** Središnji dio fragmenta nakošen prije odvajanja od skele.

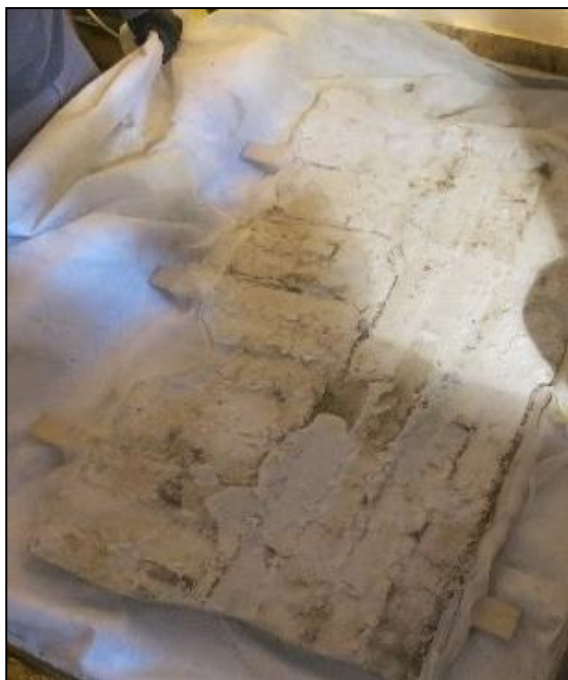
**Slika 129.** Odvojen središnji dio fragmenta položen u transportni sanduk obložen mekom tkaninom (filcom).

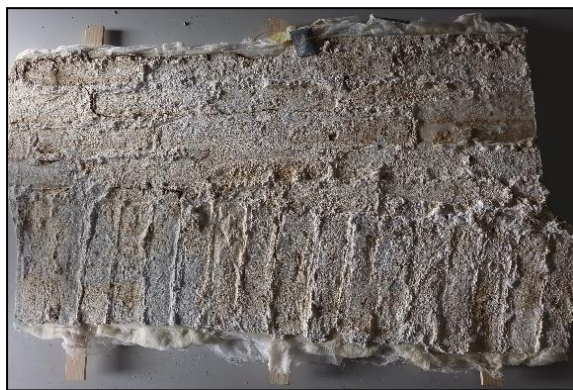
**Slika 131.** Ostaci žbuke sljubnica na poledini srednjeg dijela fragmenta (dio fragmenta 2); svojevrsan otisak opečnog nosača (zida) u negativu.

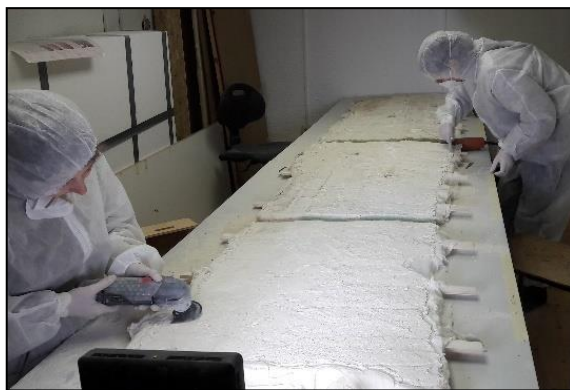
**Slika 132.** Stanjivanje i izravnavanje žbuke sljubnica i *intonaca* električnim brusilicama pod kosim svjetlom.

Radovi na trima dijelovima odvojenog fragmenta zidnoga oslika vijenca započeli su stanjivanjem i izravnavanjem žbuke na poledini. Poledinu svakoga pojedinog dijela fragmenta bilo je potrebno izravnati i stanjiti iz nekoliko razloga, prije svega kako bi se olakšalo postavljanje na novi, prijenosni nosač. Budući da je odlučeno da će novi čvrsti nosač biti ravna aluminijska ploča, poledine triju dijelova odvojenog fragmenta valjalo je maksimalno izravnati jer bi u protivnom moglo doći do postavljanja cjelovitog (spojenog) fragmenta pod određenim, neželjenim kutem, a ne usporedno s novim, prijenosnim nosačem. Drugi je razlog za uklanjanje dijela žbuke s poledine bio smanjivanje težine odvojenog fragmenta. Prilikom obrade gotovo svake odvojene zidne slike naglasak je na smanjivanju težine gdje god je to moguće, posebice ako se radi o slikama koje se nakon obrade postavljaju na nove nosače u vertikalnom položaju. Nakon odvajanja svaka zidna slika postaje pokretna baština koju će biti potrebno prenositi, okretati, prevoziti i slično, barem do trenutka njenog postavljanja na novi nosač, te je zbog toga poželjno da se težina ograniči na razumnu mjeru. Osim toga, kako je ovaj fragment zidne slike odvojen razgradnjom nosača, na neravnoj površini poledine žbuke jasno su se ocrtavale nekadašnje sljubnice. Na poledini žbuke bio je vidljiv „otisak“, svojevrsan negativ zida od opeke (**Slika 131.**). Značajni ostaci žbuke sljubnica onemogućili bi ravnomjerno nanošenje *backinga*. Strukturalna stabilnost ostataka žbuke sljubnica također je bila narušena te je i to doprinijelo odluci da ih se ukloni. Uklanjanje žbuke sljubnica i stanjivanje žbuke *intonaca* vršilo se mehanički: skalpelima, dlijetima i električnim brusilicama. Ovi su postupci provedeni pod kosim svjetlom kako bi se spriječilo uklanjanje prevelike količine žbuke (**Slika 132.**).

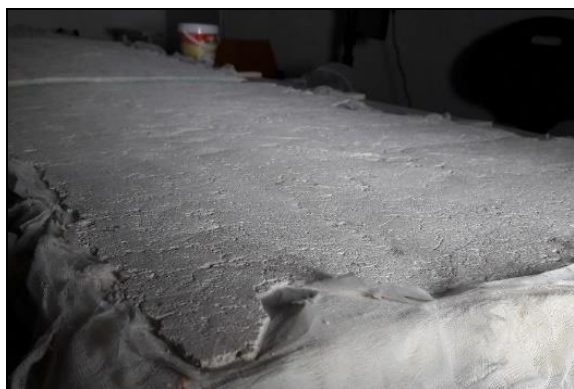
**Slika 133.** Izgled površine *intonaca* nakon brušenja i stanjivanja.

Procijenjeno je da visokofrekventne električne brusilice na relativno brz i precizan način uklanjaju željenu količinu žbuke. Budući da je lice slike prilikom obrade poledine još uvijek bilo zaštićeno *facingom* te privremenim nosačem (poliuretanskom pjenom, drvenim letvicama i panel pločama), procijenjeno je da vibracije koje električni alat uzrokuje neće ugroziti stabilnost zidne slike. Obrada poledine žbuke triju dijelova fragmenta vršena je usporedno, uz redovito uspoređivanje debljine i kontrolu spojeva kako bi se postigla ujednačena razina površine (**Slika 133.**).

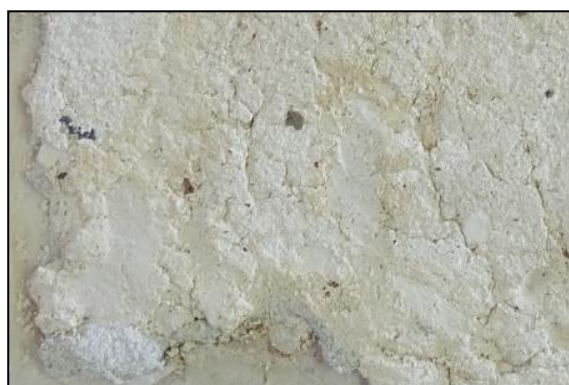
**Slika 138.** Oštećenja poledine žbuke *intonaca* ispunjena nadoknadnom žbukom.

Površine žbukanih nadoknada obrađene su tako da teksturom odgovaraju površini (poledini) izvorne žbuke. Na taj način osigurani su uvjeti za jednoliko prijanjanje *backinga* za izvornu i nadoknadnu žbuku (**Slika 137.** i **Slika 138.**).

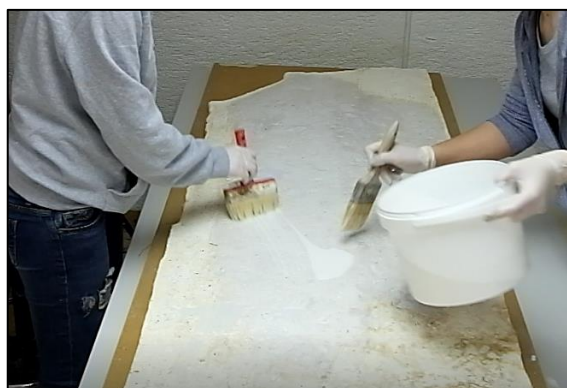
**Slika 139.** Nanošenje prvog sloja vapnenog kazeinata.

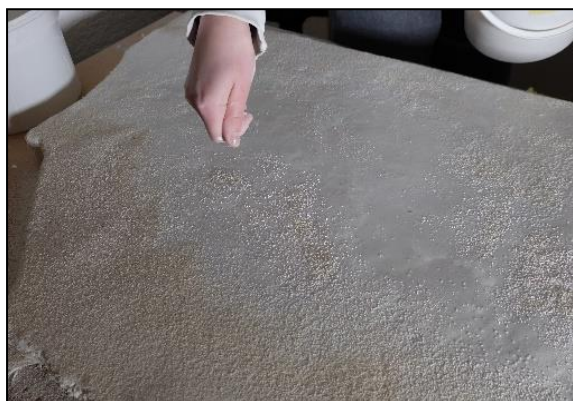
**Slika 142.** Konačno sipanje vapnenačkog drobljenca (punila) na treći sloj vapnenog kazeinata, u preostala udubljenja na poledinama triju dijelova fragmenta.

Postupak je ponovljen još 2 puta, ali nerazrjeđenom smjesom vapnenog kazeinata, kako bi se ispunile sve neravnine na površini (**Slika 142.**). Posebna pažnja posvećena je gornjim zonama triju dijelova fragmenta zidne slike jer je ondje valjalo ublažiti konveksno iskrivljenje. Nakon potpunog sušenja završnog, trećeg sloja vapnenog kazeinata s punilom, površina je temeljito otprašena i obrađena brusnim papirom kako bi se pripremila za nadolazeće slojeve *backinga* (**Slika 143.**).

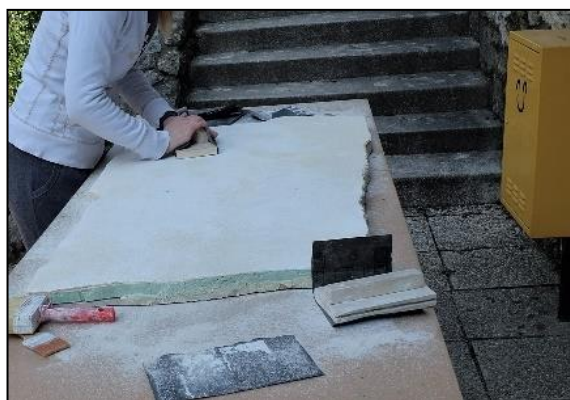
**Slika 143.** Brušenje trećeg sloja vapnenog kazeinata s punilom prije nanošenja nadolazećih slojeva *backinga*.

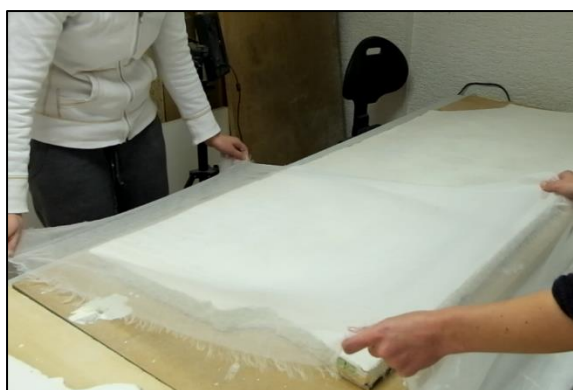
**Slika 144.** Polaganje napete gaze na svježi nanos vapnenog kazeinata.

Postupak je nastavljen postupnim nanošenjem četvrtog sloja nerazrjeđenoga vapnenog kazeinata. Poledina svakog od triju dijelova fragmenta nije premazana odjednom, kako bi se osiguralo da svaki komad gaze bude položen na mokar vapneni kazeinat. Na svjež nanos položen je napeti komad gaze koji je čvrstim potezima kista (umogućenog u vapneni kazeinat), od sredine prema rubovima utisnut u površinu (**Slika 144.**). Krajevi komada gaze (koji su prelazili preko rubova triju dijelova fragmenta) klamericama su napeti i fiksirani za čvrstu

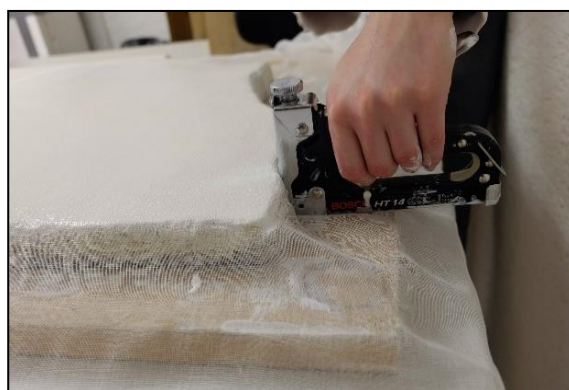
**Slika 145.** Fiksiranje netom položene gaze klamericama za čvrstu podlogu.

podlogu (drvenu dasku) koja se nalazila ispod njih (**Slika 145.**). Zatim je vapnenim kazeinatom premazan sljedeći dio površine (uz prvu položenu gazu) te je u njega, na isti način, utisnut drugi komad gaze tako da se za oko 10 cm preklapa s prethodnim. Rubovi drugog komada gaze također su klamericama fiksirani za čvrstu podlogu. Budući da je vapneni kazeinat nanošen postupno (a ne odjednom na čitavu površinu svakog dijela fragmenta), u radu je bila potrebna brzina kako bi svaki sljedeći komad gaze (u istom sloju) bio položen uz prethodni dok je vapneni kazeinat još mokar. Na taj se način, iako sastavljen od više komada pamučne gaze, dobiva jednoličan sloj *backinga*, s dodatnim ojačanjem na mjestima preklapanja gaza. Nakon sušenja ovog, četvrtog sloja, postupak je ponovljen još dva puta. Pritom je svaki sljedeći sloj nanošen tek kada je prethodni bio u potpunosti suh. Između nanošenja slojeva vapnenog kazeinata i pamučne gaze (četvrtog, petog i šestog sloja *backinga*) čekalo se oko tjedan dana kako bi se svaki sloj dobro osušio prije nanošenja sljedećeg. U nadolazećim se slojevima pripazilo da se komadi gaze ne preklapaju na istom mjestu kao u prethodnim. Tako je postignuta dodatna čvrstoća zbog većeg broja preklapanja gaza (stvorena je svojevrsna mreža preklopa), a ujedno je izbjegnuta nastanak okomitih neravnina na površini.

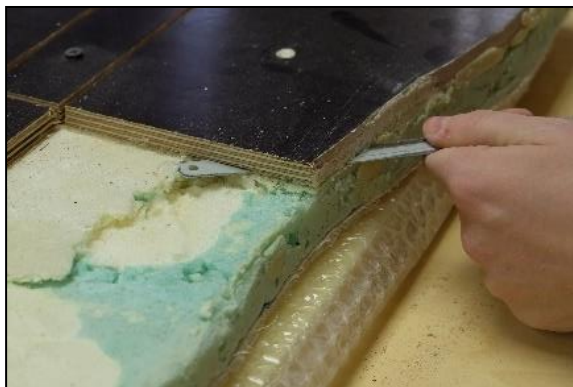
**Slika 146.** Odvajanje izrezanih, manjih komada panel ploča od poliuretanske pjene tankim metalnim pilama.

Postupak uklanjanja višeslojnog privremenog nosača započeo je strojnim rezanjem panel ploča na manje segmente koji su zatim tankim metalnim pilicama odvajani od spodnjeg sloja poliuretanske pjene (**Slika 146.**). Nakon što su komadi panel ploče uklonjeni, nastavilo se s uklanjanjem sloja poliuretanske pjene, osim na mjestima gdje su vijcima bili pričvršćeni za vertikalne drvene letvice (**Slika 147.**). Uklanjanje pjene vršeno je mehanički, bez poteškoća. Najprije je stanjena električnom brusilicom do razine horizontalnih drvenih letvica (**Slika 148.**). Zbog bolje kontrole postupka zadnjih cca 1 cm pjene uklonjeno je ručno, malim pilicama i skalpelima, uz veliki oprez zbog blizine lica slike. Naposljetku su na isti način uklonjeni ostaci panel ploča vijcima pričvršćeni za vertikalne drvene letvice te čitava mreža drvenih letvica (horizontalnih i vertikalnih). Mreža drvenih letvica zalijepljenih za *facing* poliuretanskom pjenom uklonjena je umetanjem tanke metalne pilice tik uz rub spoja letvice i poliuretanske pjene. Tek nakon što je svaka letvica uklonjena, nastavilo se s postepenim uklanjanjem spodnje poliuretanske pjene. Ostaci poliuretanske pjene s površine samog *facinga* dočišćeni su skalpelima.

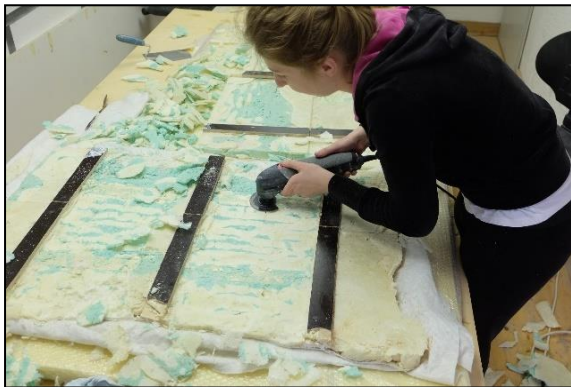
**Slika 148.** Stanjivanje poliuretanske pjene električnom brusilicom.

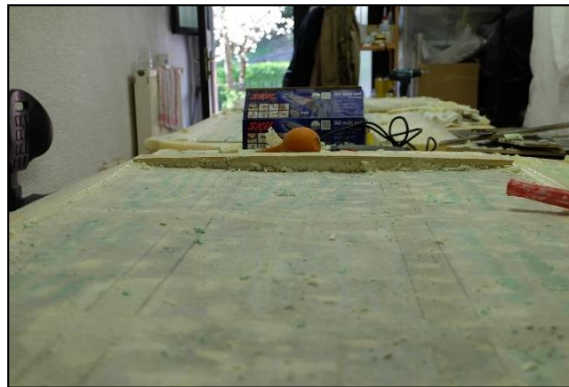
Tijekom uklanjanja privremenog nosača postala je jasno vidljiva iskrivljenost fragmenta zidne slike koja je vjerojatno posljedica iskrivljenja izvornog nosača (**Slika 149.**).

**Slika 149.** Konkavna iskrivljenost fragmenta zidne slike.

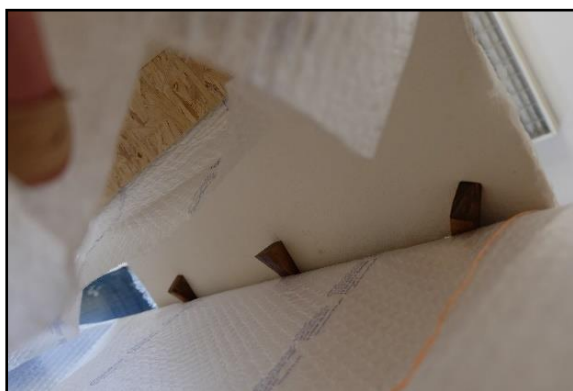
**Slika 151.** Umetanje drvenih kajli (pogled odozdo) koje su korištene za namještanje dijelova fragmenta u istu razni prije njihovog konačnog spajanja.

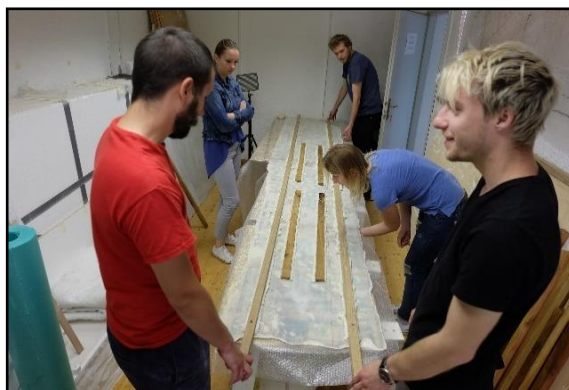
**Slika 153.** Okretanje fragmenta licem prema dolje.

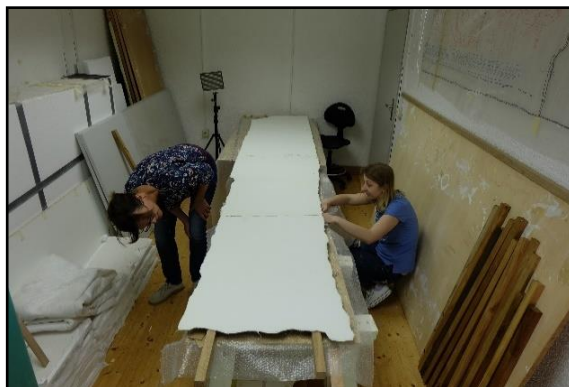
**Slika 154.** Poledina privremeno spojenog fragmenta nakon okretanja.

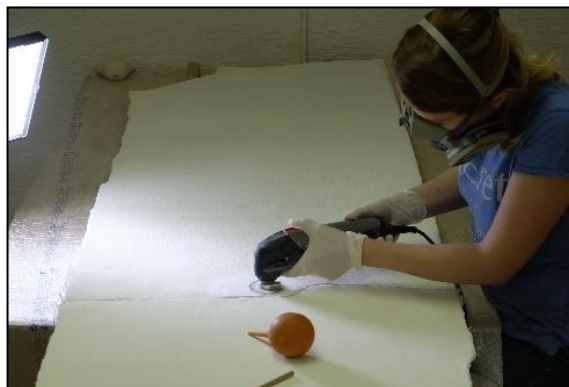
Budući da se pri odabiru letvi pazilo da su ravne, osim što su pružile potrebnu čvrstoću prilikom okretanja fragmenta, nakon okretanja su poslužile kao ravna i stabilna podloga. Pregledom poledine fragmenta zidne slike pod kosim osvjetljenjem uočeno je da je mjestimično uz spojeve *backing* od vapnenog kazeinata nejednake debljine. Kako bi se poledinu izravnilo, mjesta gdje je *backing* bio deblji stanjena su električnom brusilicom (**Slika 155.**).

**Slika 155.** Stanjivanje mjesta uz spojeve dijelova fragmenata, gdje je *backing* bio predebeo.

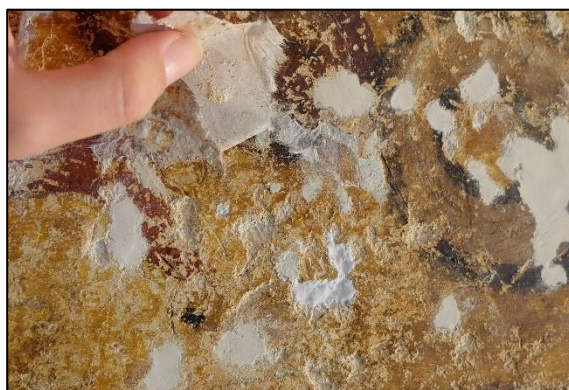
**Slika 179.** Ljuskasto odvajanje slikanog sloja konsolidirano materijalom *PLM - AL*.

smolom. Kako bi se odvojene ljuskice slikanog sloja ponovno povezalo sa žbukom, valjalo je koristiti vezivo različite topljivosti od veziva korištenog u *facingu*. Budući da je japanski papir (za koji su ljuskice vezane) zalijepljen akrilnom smolom *Paraloid B 72* (Kremer Pigmente GmbH) otopljenom u acetonu, kao vezivo za konsolidaciju valjalo je koristiti materijal koji nije topljiv u acetonu. To je bilo važno kako bi se, nakon konsolidacije slikanog sloja, s njega mogao acetonom ukloniti sloj japanskog papira bez da se otopi konsolidant kojim mu je povraćena adhezija. Za konsolidaciju je odabran materijal *PLM-AL* (C.T.S.) pripremljen s manjom količinom destilirane vode kako bi se dobila gusta smjesa. Iako namijenjen ispunjavanju šupljina među žbukanim slojevima, materijal se pokazao izrazito zahvalnim za korištenje u ovom slučaju. Konsolidacija je provedena tako da je japanski papir s vezanim ljuskicama slikanog sloja odignut koliko je bilo moguće, a potom je na poledinu ljuskica te na površinu *intonaca* nanesen tanak sloj materijala *PLM-AL* (C.T.S.) (**Slika 179.**).

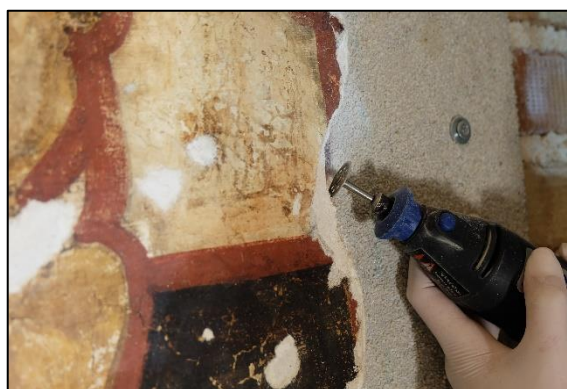
**Slika 182.** Oblikovanje „opšava“ izvedenog prije nanošenja *backinga* kako bi pratio oblik rubova izvorne žbuke.

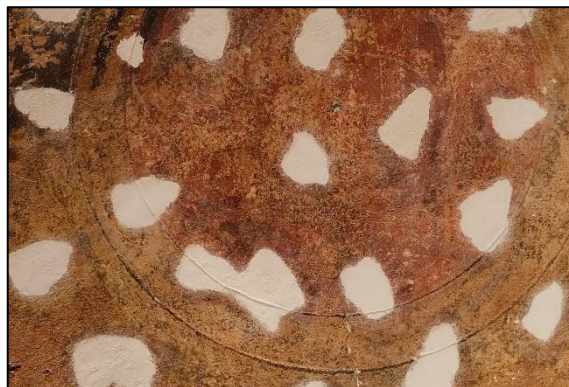
**Slika 185.** Utiskivanje prekinutih linija urezanih crteža u nove žbukane nadoknade.

Grublja nadoknadna žbuka nanescena je u dublja oštećenja *intonaca*. Procijenjeno je da površinu grublje nadoknadne žbuke neće biti moguće adekvatno obraditi (zagladiti) kako bi izgledom odgovarala izvornom *intonacu*. Zbog toga je na nju (do razine slikanog sloja) u debljini od 2-3 mm nanescena finija vapnena žbuka („glet“), čija je površina zaglađena, a po potrebi i blago teksturirana (**Slika 184.**). Na područja gdje dubina oštećenja nije prelazila 2 mm nanescena je samo finija vapnena žbuka. Na mjestima gdje su lakunama prekinuti urezani crteži zidne slike u svježije žbukane nadoknade utisnuli su nastavci njihovih linija (**Slika. 185.**).<sup>306</sup>

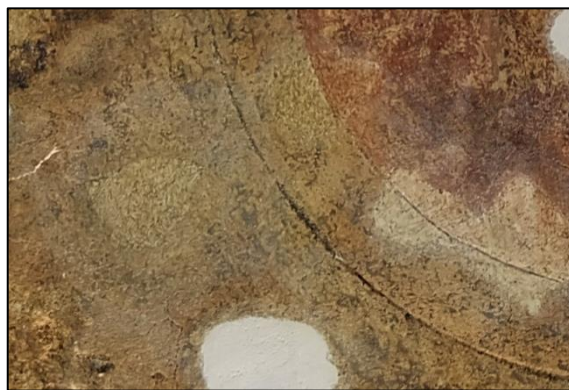
Nakon izvedbe žbukanih nadoknada, na dva probna područja napravljen je prijedlog izvedbe nadoknada u slikanom sloju, odnosno prijedlog dvaju načina estetske reintegracije oštećenja.<sup>307</sup> Zbog velikog broja saniranih oštećenja (lakuna) i vrlo svijetle nadoknadne žbuke kojom su zapunjena, smanjena je čitljivost prikaza. Svjetlina nadoknadne žbuke “privlači” oko promatrača te čini da se oštećenja ističu. Slična veličina i oblik lakuna nameću se kao

**Slika 186.** Probno područje na medaljonu u središtu fragmenta. Na tri lakune napravljene su tri probe estetske reintegracije lokalnim tonom različitog intenziteta.

dominantan uzorak. Zbog toga promatrač prvo uočava oštećenja, a tek potom sam prikaz. Kako bi se ova optička smetnja uklonila, žbukane nadoknade tonirane su svojevrsnim neutralnim, točnije lokalnim tonom. Lokalni ton nanesen je lazurno uporabom zemljanih pigmenata<sup>308</sup> vezanih 1%-tnom vodenom otopinom *Tylose MH 300* (Kremer Pigmente GmbH) (**Slika 186.** i **Slika 187.**). Na jednom je probnom području (u donjem desnom uglu fragmenta), osim toga,

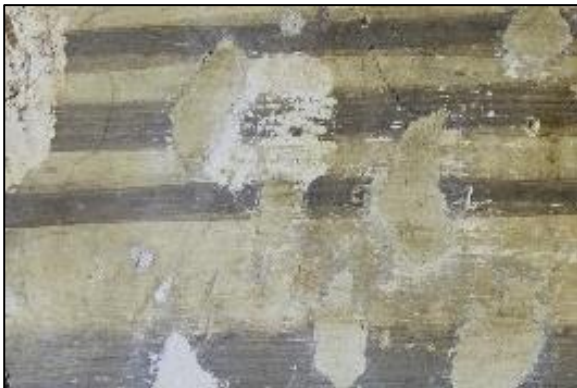
**Slika 187.** Testno područje u donjem desnom uglu fragmenta. Žbukane nadoknade tonirane su lazurnim nanosom lokalnog tona.

Oba su rješenja odnosno prijedloga estetske reintegracije dala zadovoljavajuće rezultate, a jedno od njih bit će odabrano kada se donese konačna odluka o stupnju reintegracije čitavog oslika vijenca. U planu je tonska prilagodba lakuna ispunjenih nadoknadnom žbukom, odnosno njihovo zatamnjenje lazurama lokalnog tona. Nakon što se na taj način umanju vidljivost lakuna, razmišlja se o eventualnoj rekonstrukciji geometrijskih elemenata, poput iluzionistički slikanih profilacija te kružnica medaljona, kako bi se obnovila cjelina. Izvedbom rekonstrukcija na većim područjima gdje oslik nedostaje gledatelju bi se pružila slika o izvornoj zidnoj dekoraciji salona.

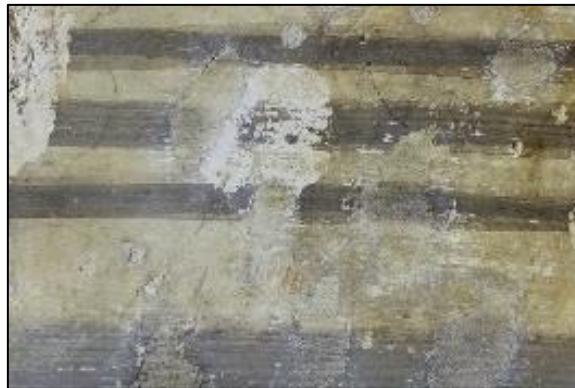
također lazurama svjetlijeg tona od tona izvornika izvedena rekonstrukcija linija odnosno sjena iluzionistički slikanih profilacija (**Slika 188.**).

**Slika 188.** Testno područje u donjem desnom uglu fragmenta. Na žbukanim nadoknadama toniranim lokalnim tonom napravljena je rekonstrukcija crnih horizontalnih linija (tona nešto svjetlijeg od izvornika).

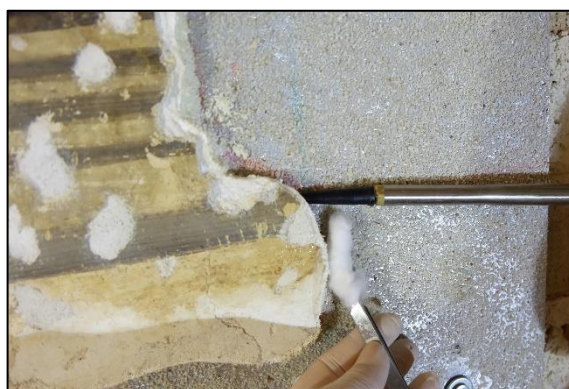
**Slika 190.** Injektiranje i kontrola ekspanzije poliuretanske pjene ispod rubova fragmenta zidne slike i pokretnog nosača.

Zatim je za prihvat nadolazećih slojeva završne žbuke pripremljen prostor između rubova fragmenta zidnog oslika i pokretnog nosača. Procijenjeno je da glatka površina poliuretanske pjene nije adekvatna podloga za prihvat žbuke. Zbog toga je pjena koja se nalazila ispod samih rubova fragmenta (1-2 cm u dubinu) uklonjena. U stvoreni prostor injektirana je svježja poliuretanska pjena, na koju su upuhivana velika zrnca agregata vapnenačkog drobljenca. Ekspanzija poliuretanske pjene kontrolirana je približavanjem pamučne vate natopljene acetonom njenoj površini (**Slika 190.**). Aceton otapa poliuretansku pjenu, a u ovom slučaju je korišten kako bi je se oblikovalo u željenu kosinu. Na svježju, još ljepljivu površinu pjene zrnca agregata lako su se lijepila te je stvorena hrapava površina priladna za prihvat nadolazećeg,

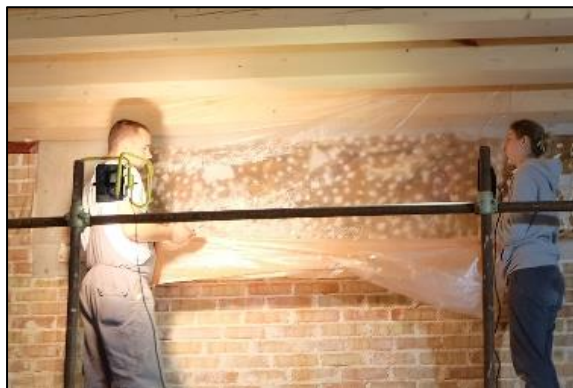
**Slika 191.** Zaštita fragmenta zidne slike prije nanošenja grube žbuke („špric“ žbuka) prekrivanjem zaštitnom folijom.

završnog sloja žbuke. Završni korak u pripremi zidne slike koji je prethodio žbukanju čitavog zida bio je zaštita njene površine. Fragment je prekriven zaštitnom folijom kako prilikom nanošenja prvog sloja žbuke („špric“), ona ne bi dospjela na njegovu površinu (**Slika 191.**).

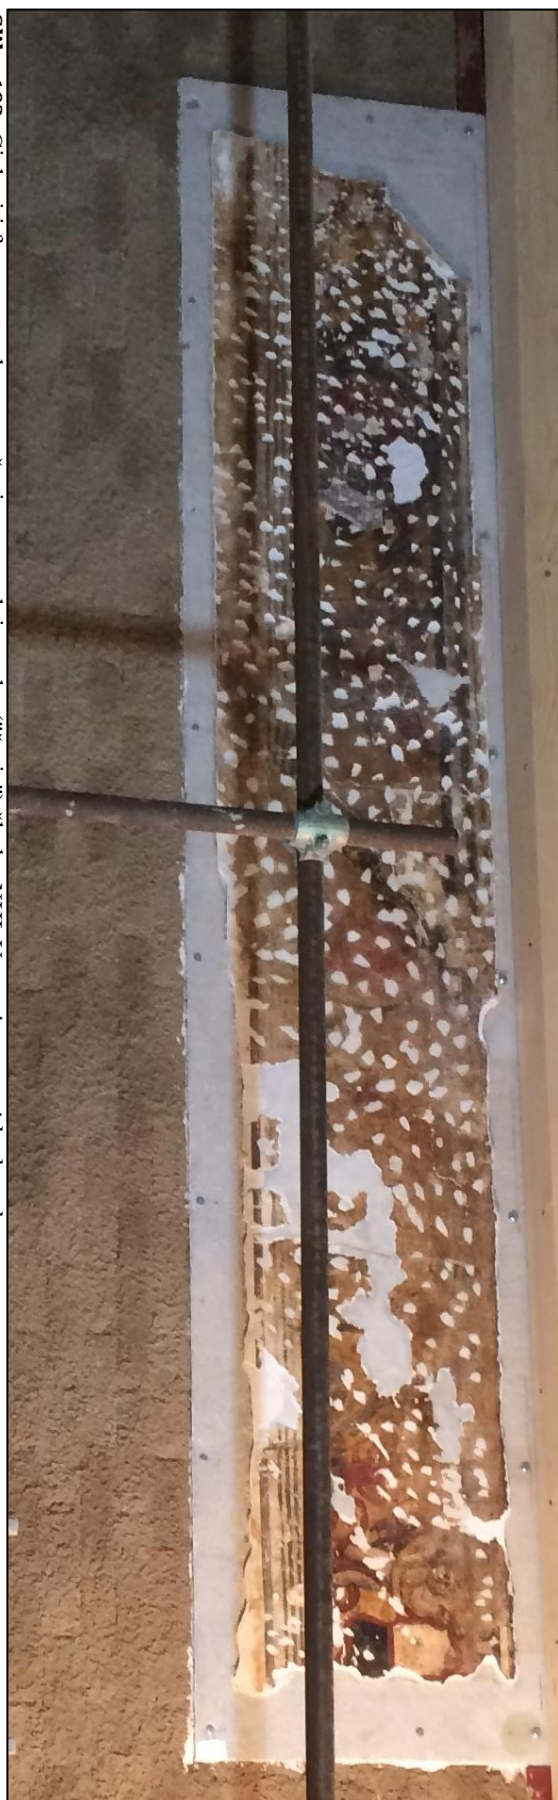
**Slika 192.** Cjeloviti fragment nakon nanošenja prvog sloja grube ("špric") žbuke NHL Vorspritzer na zid od opeke.

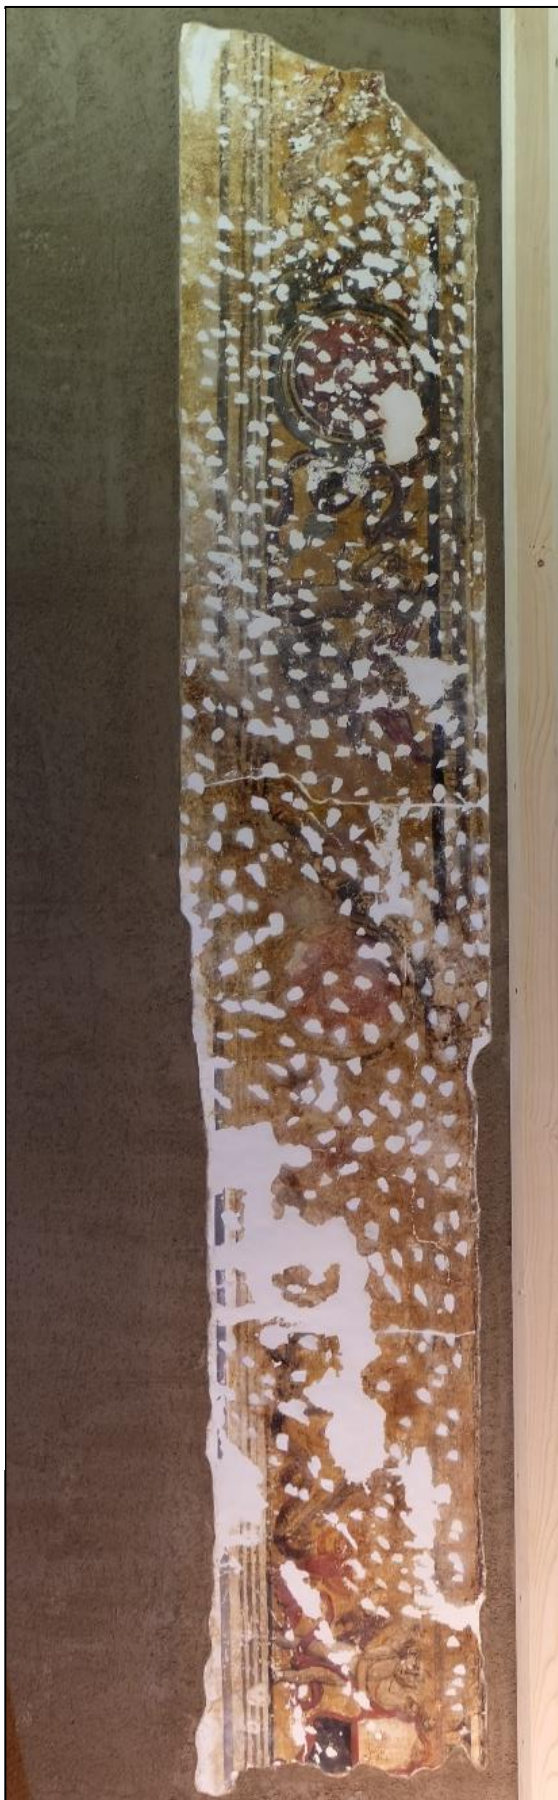
**Slika 193.** Cjeloviti fragment nakon nanošenja dvaju slojeva žbuke NHL Maschinenputz na zid te pokretni nosač sve do rubova fragmenta.

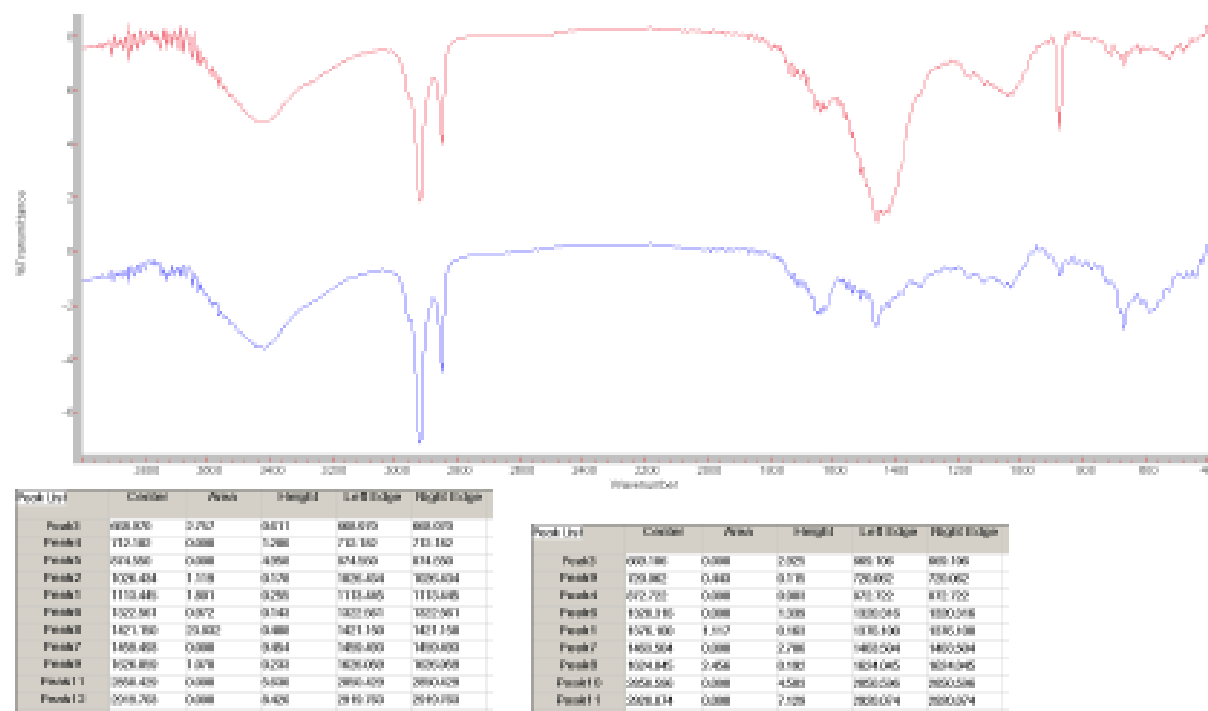
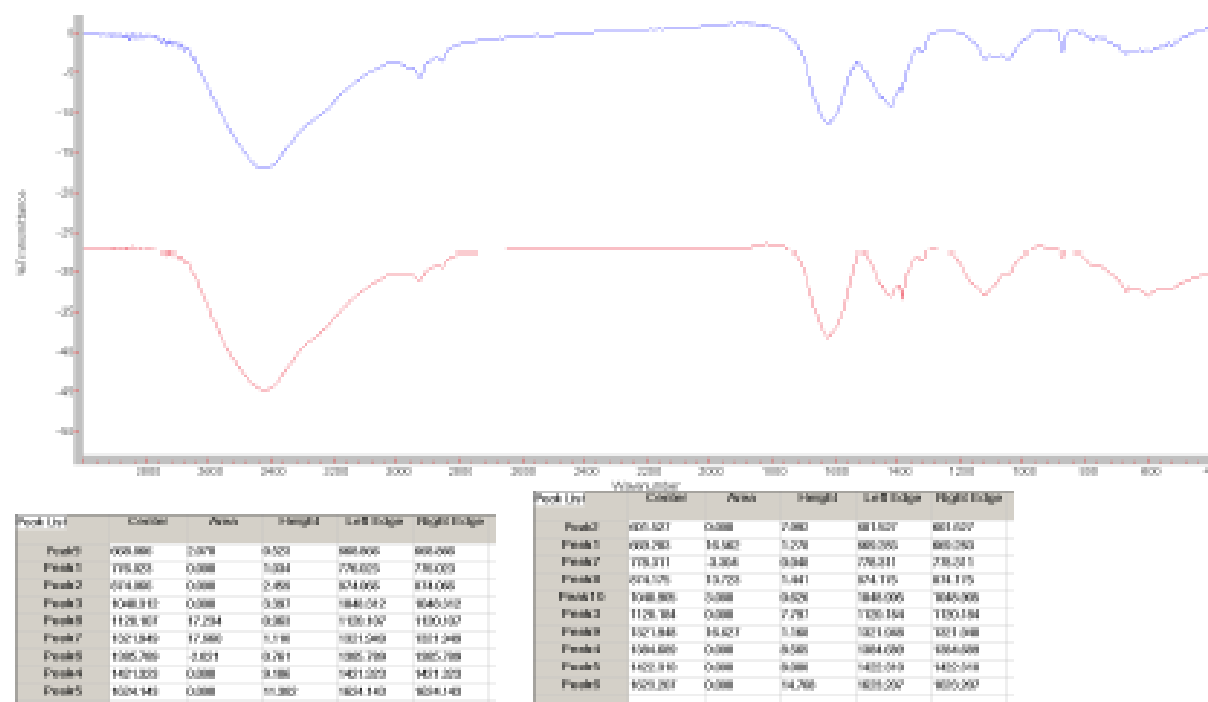
Na FT-IR spektru vodenog ekstrakta uzorka lab. br. 20732 vidljive su vrpce pri  $\sim 1625$ ,  $1320$ ,  $780 \text{ cm}^{-1}$  što ukazuje na prisutnost kalcij oksalata, vrpce pri  $\sim 1420$ ,  $875 \text{ cm}^{-1}$  što ukazuje na prisutnost kalcij karbonata, vrpce pri  $\sim 1120$ ,  $670 \text{ cm}^{-1}$  što ukazuje na prisutnost kalcij sulfata dihidrata, vrpca pri  $\sim 1385 \text{ cm}^{-1}$  što ukazuje na prisutnost nitrata te vrpca pri  $\sim 1050 \text{ cm}^{-1}$  što ukazuje na prisutnost silikata.

Na FT-IR spektru kloroformskog ekstrakta uzorka lab. br. 20733 vidljive su vrpce pri  $\sim 2920$ ,  $2850$ ,  $1460$ ,  $1375$ ,  $720 \text{ cm}^{-1}$  što ukazuje na prisutnost voska, vrpce pri  $\sim 1625$ ,  $1320 \text{ cm}^{-1}$  što ukazuje na prisutnost kalcij oksalata, vrpca pri  $\sim 875 \text{ cm}^{-1}$  što ukazuje na prisutnost kalcij karbonata te vrpca pri  $\sim 670 \text{ cm}^{-1}$  što ukazuje na prisutnost kalcij sulfata dihidrata. Na FT-IR spektru vodenog ekstrakta uzorka lab. br. 20733 vidljive su vrpce pri  $\sim 1625$ ,  $1320$ ,  $780 \text{ cm}^{-1}$  što ukazuje na prisutnost kalcij oksalata, vrpce pri  $\sim 1420$ ,  $875 \text{ cm}^{-1}$  što ukazuje na prisutnost kalcij karbonata, vrpce pri  $\sim 1120$ ,  $670$ ,  $600 \text{ cm}^{-1}$  što ukazuje na prisutnost kalcij sulfata dihidrata, vrpca pri  $\sim 1385 \text{ cm}^{-1}$  što ukazuje na prisutnost nitrata te vrpca pri  $\sim 1050 \text{ cm}^{-1}$  što ukazuje na prisutnost silikata. Prisutne vrpce pri  $\sim 3500 - 3000 \text{ cm}^{-1}$  pokazuju da su materijali hidratizirani (vibracije istezanja O-H i H-O-H grupa adsorbirane vode). Preostale vrpce na snimljenim spektrima nije moguće analizirati. Analizom uzoraka metodom tankoslojne kromatografije može se pretpostaviti da je u uzorcima prisutan vosak (najvjerojatnije parafin) i tragovi veziva na bazi proteina. Razlog tome je taj što se razvijene mrlje uzorka u cijelosti ne podudaraju sa karakterističnim mrljama upotrebljenih standarda.

Slika 1. FT-IR spektri kloroformskih ekstrakata uzoraka lab. br. 20732 i 20733

Slika 2. FT-IR spektri vodenih ekstrakata uzoraka lab. br. 20732 i 20733

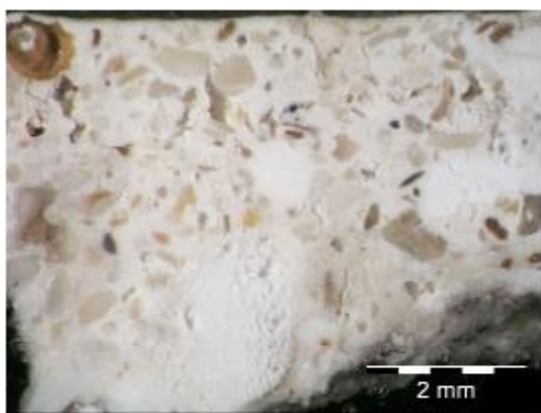
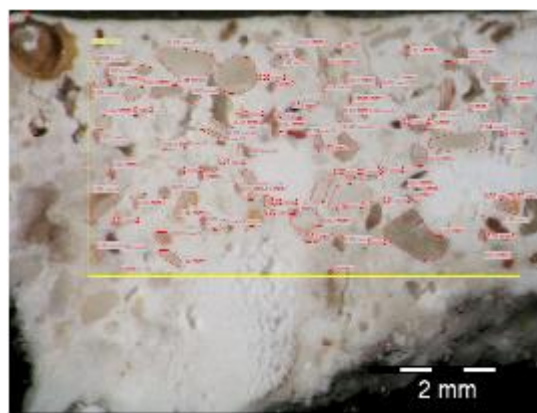
### Uzorak lab. broj 20734

Uzorak je žbuka žućkasto bijele boje, srednje čvrstoće. U uzorku vidljiva su zaobljena i uglata zrnca punila pretežno crvenkaste, sive, žućkasto smeđe i crne boje, te mjestimično sitnije bijele grudice karbonatnog veziva. Na površini 15,68 mm<sup>2</sup> uzorka pomoću umjerenog programa za mikroskopsku analizu Olympus Analysis Five izmjereno je da se uzorak sastoji od 83,7% veziva i 16,3 % punila ( odnos vezivo:punilo cca 5:1).
