# **DIPLOMSKI RAD**

TRANSFER ZIDNOG OSLIKA VIJENCA IZ RENESANSNE  
KUĆE MOISE U CRESU TE RECENTNA PRAKSA TRANSFERA

Mentorica: doc. mr. art. Neva Pološki  
Komentor: konz.-rest. Miroslav Jelenčić, mag. art.

Zagreb, veljača 2018.

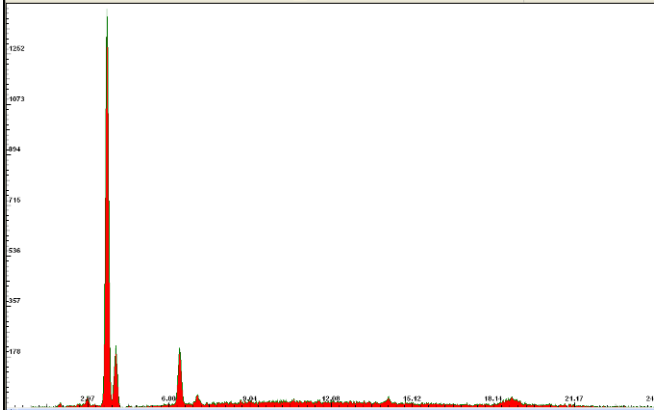
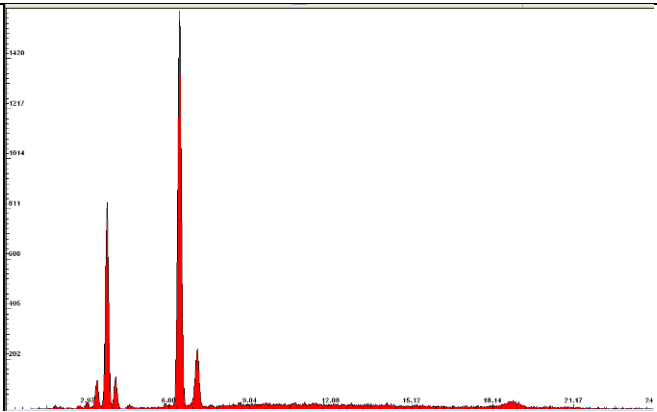
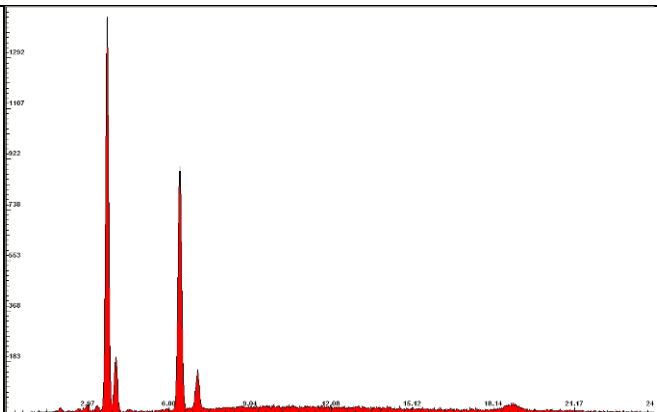
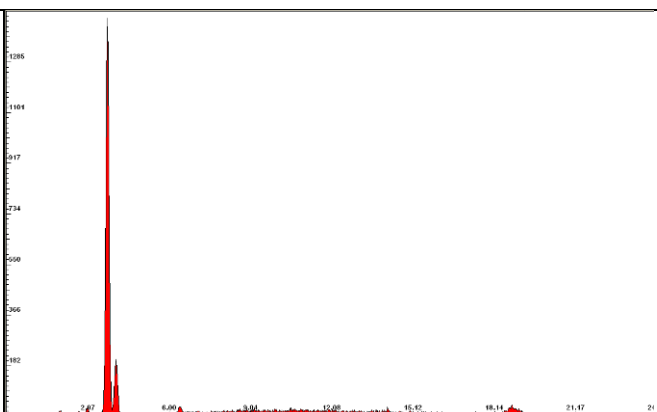
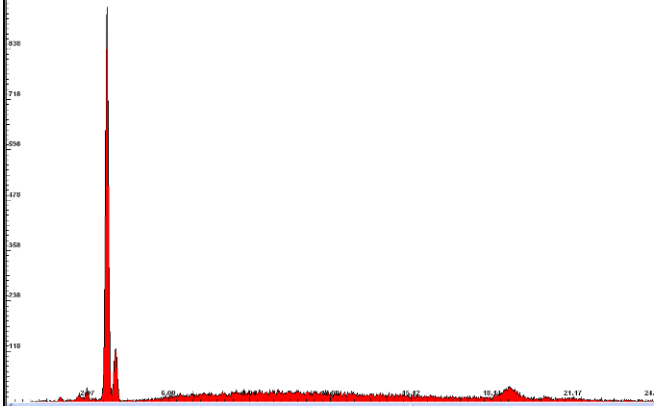
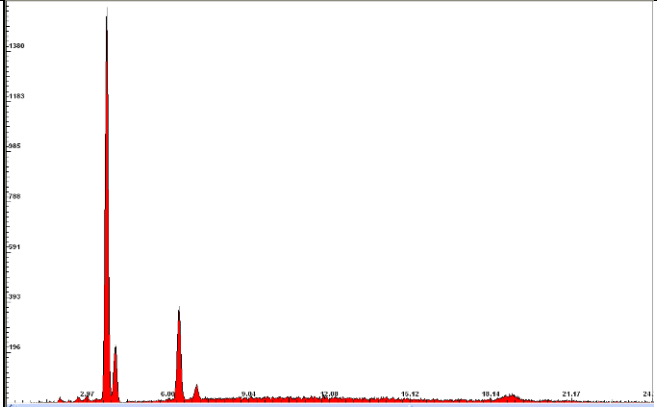
**Zaključak:** XRF analizom utvrđeno je kako su za izradu zidne slike korišteni u glavnini zemljani pigmenti te organska crna (čada) i kalcijev karbonat kao bijela.

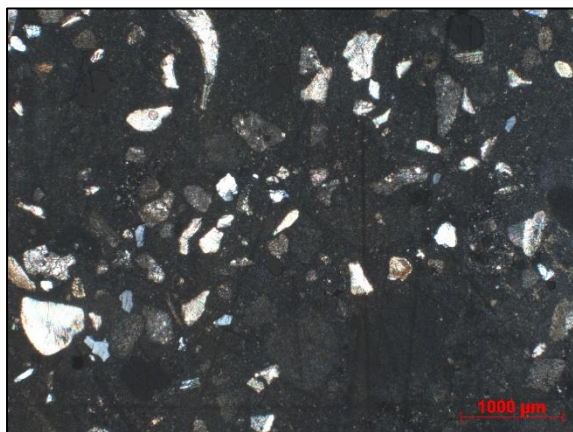
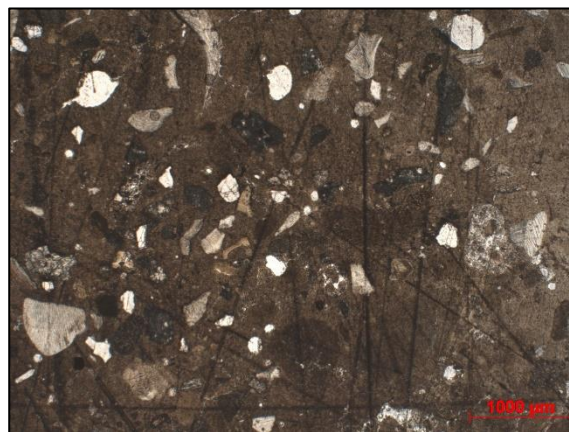
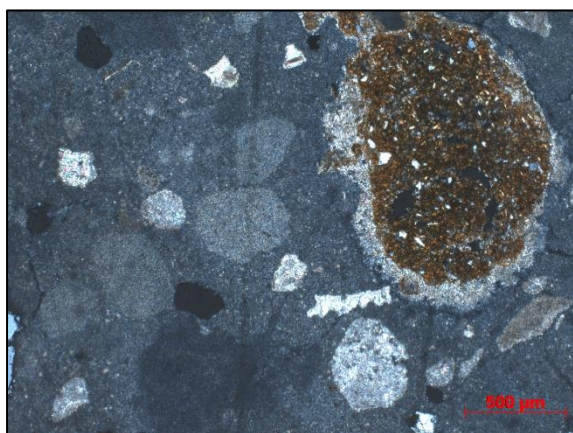
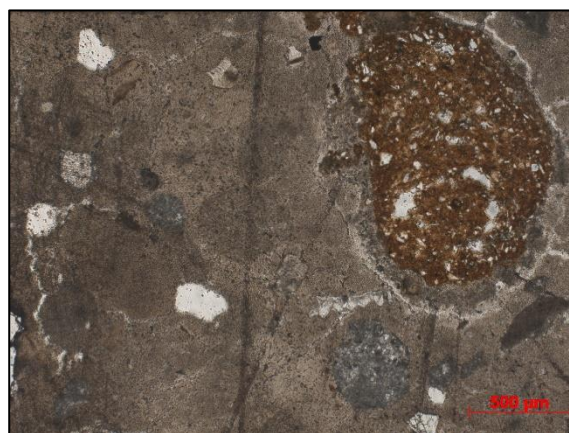
Tablica 1. Rezultati analize uzorka 1

| UZORAK 1 | | | |
|---|---|---|---|
| | Vezivo | isključivo kalcitno, rekristalizirano, raspucalo, puno grudica vapna (max. veličina 1,2 cm) | |

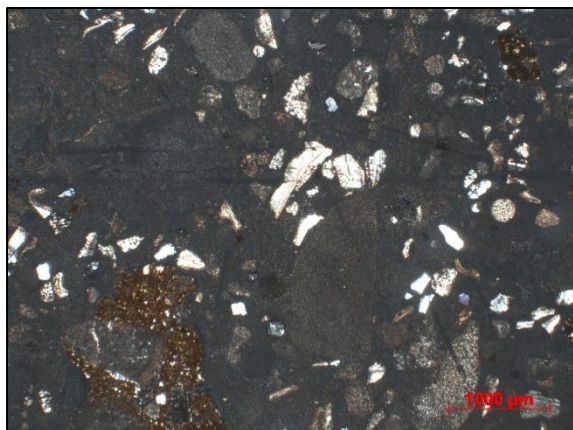
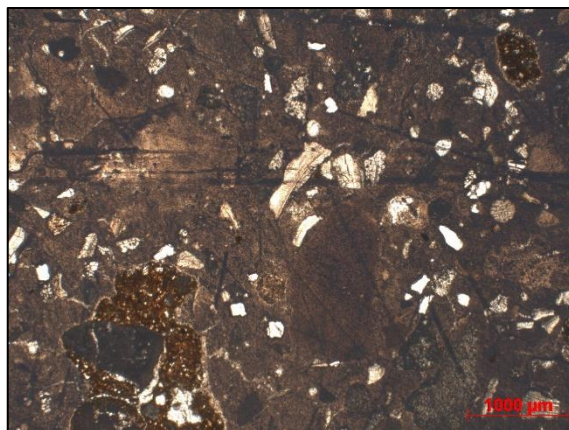
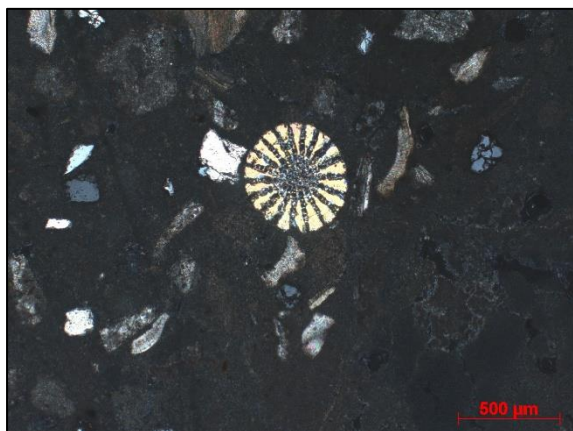
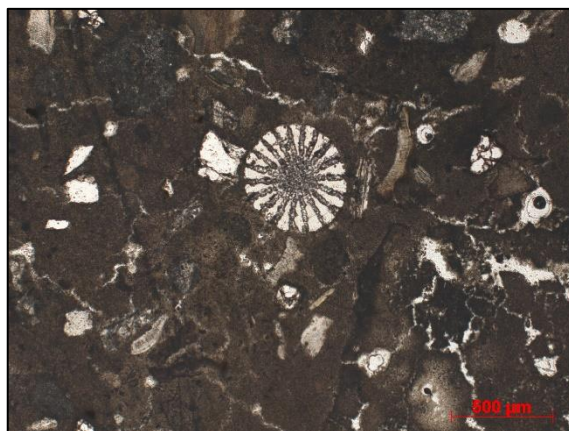
Tablica 2. Rezultati analize uzorka 2

| UZORAK 2 | | | |
|---|---|---|---|
| | Vezivo | isključivo kalcitno, rekristalizirano, srednje raspucano, puno grudica vapna | |

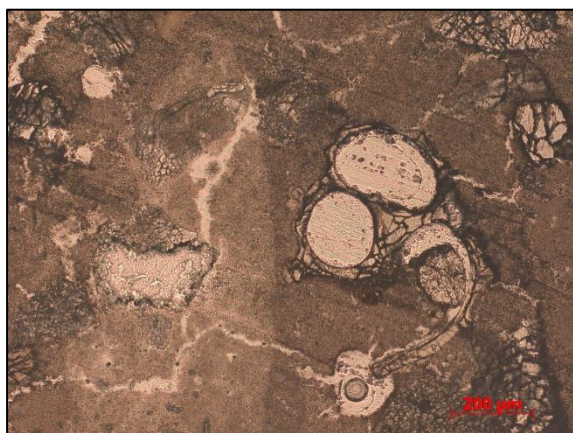
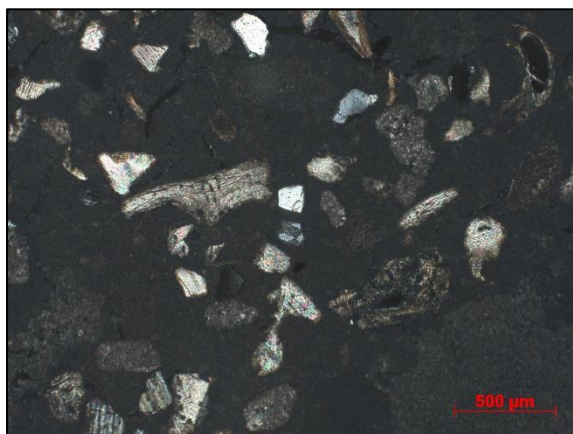
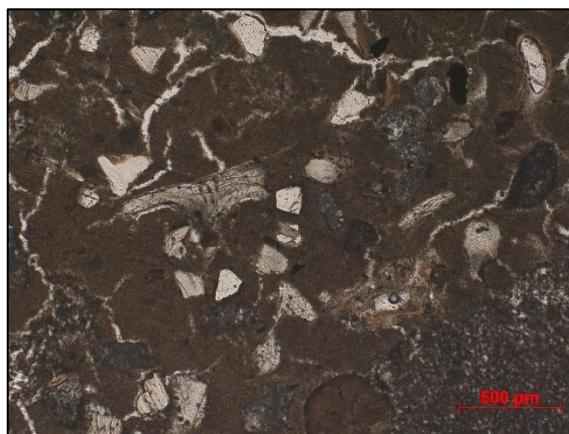
Tablica 3. Rezultati analize uzorka 3

| UZORAK 3 | | | |
|---|---|---|---|
| | Vezivo | isključivo kalcitno, rekristalizirano, vrlo raspucano, puno grudica vapna | |

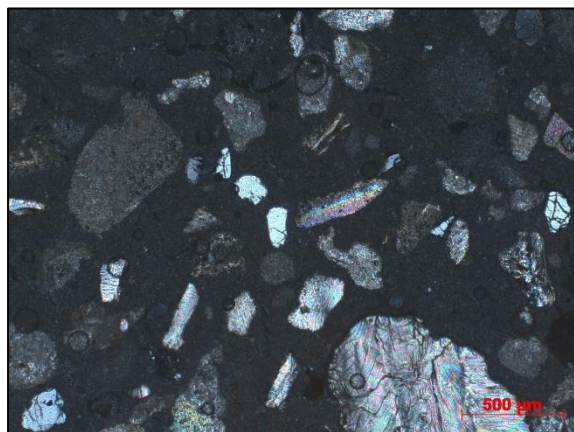
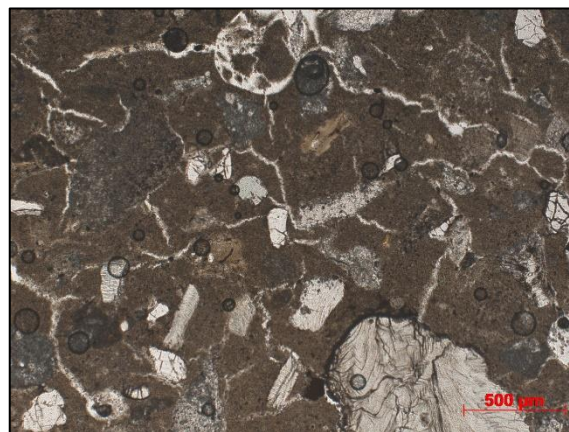
Tablica 4. Rezultati analize uzorka 4

| UZORAK 4 | | | |
|---|---|---|---|
| | Vezivo | isključivo kalcitno, rekristalizirano, raspucano | |

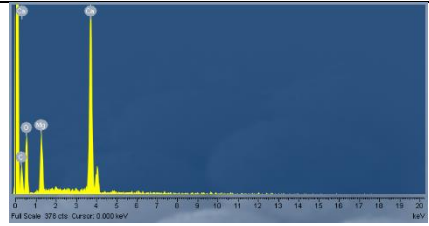
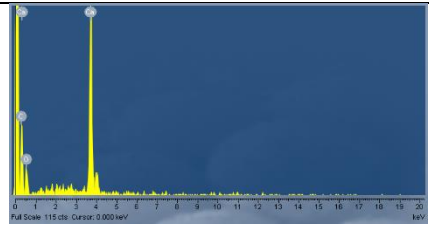
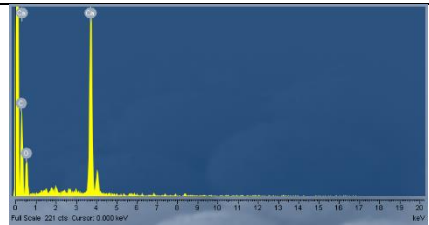
**Tablica 5.** SEM/EDS spektri uzoraka 1 i 3

| SEM/EDS spektar | Ispitivano područje | Interpretacija rezultata |
|---|---|---|
| | uzorak 1<br>dolomit | Utvrđen element magnezij. To ukazuje da je analizirano zrno dolomit. |
| | uzorak 1<br>vezivo | Utvrđen kalcit. To ukazuje da vezivo nije dolomitno već kalcitno vapno. |
| | uzorak 3<br>vezivo | Utvrđen kalcit. To ukazuje da vezivo nije dolomitno vapno. |

**Zaključak:** Na temelju provedenih analiza može se zaključiti da su analizirani uzorci žbuke sastavljeni od veziva gašenog vapna (ne dolomitnog postanka) te u najvećoj mjeri kalcitnog punila (vapnenac, mali udio dolomita i kvarca).
