Konzervatorsko-restauratorski radovi na zidnom osliku u palači Šećerane u Rijeci

KONZERVATORSKO-RESTAURATORSKI RADOVI NA ZIDNOM OSLIKU U PALAČI
ŠEĆERANE U RIJECI

DIPLOMSKI RAD

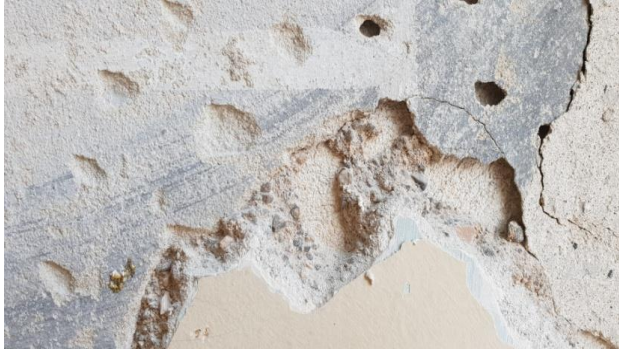
<p>Veće lakune u sloju intonaca prethodnog slikanog sloja</p>

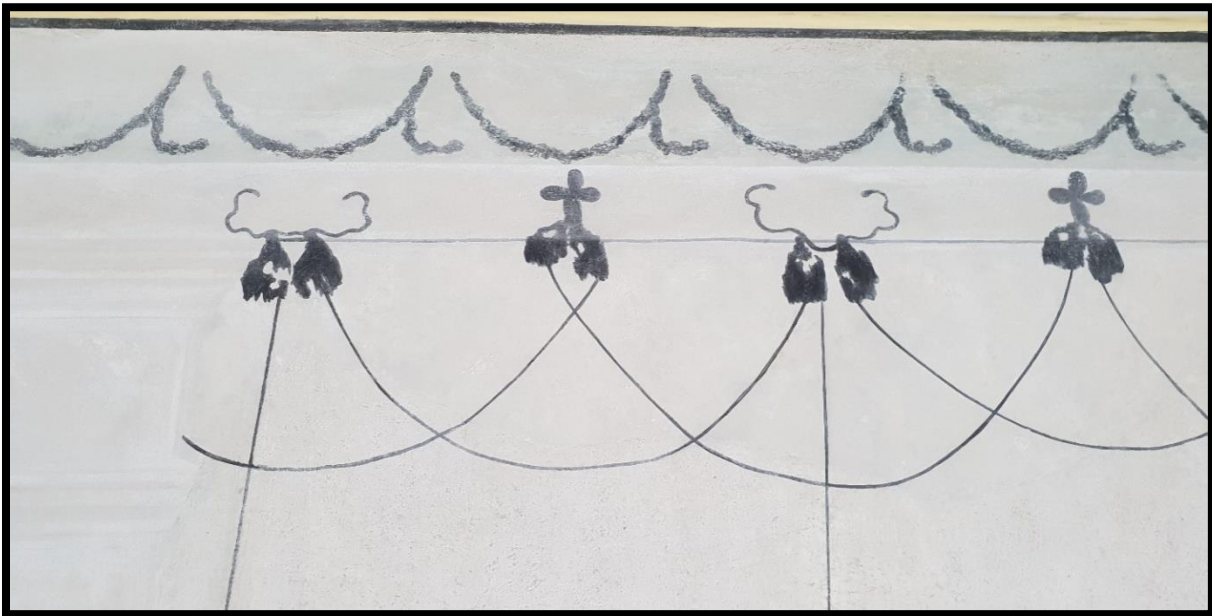
Slika 93 Detalj, prikaz rekonstrukcije gornjeg nedostajućeg dijela zastora

Za izvedbu rekonstrukcije korišteni su široki kistovi cca.10 cm i pigmenti u prahu vezani 1,5%-tnom Tylose MH300. Rekonstrukcija je izvedena uz stručnu pomoć mentorice, izv. prof. mr. art. Suzane Damiani. Kod rekonstrukcije je važno postići balans između originala i rekonstruiranog dijela. Rekonstrukcija ne smije djelovati "svježe" i novo¹³³. Kako bi se imitirala istrošenost

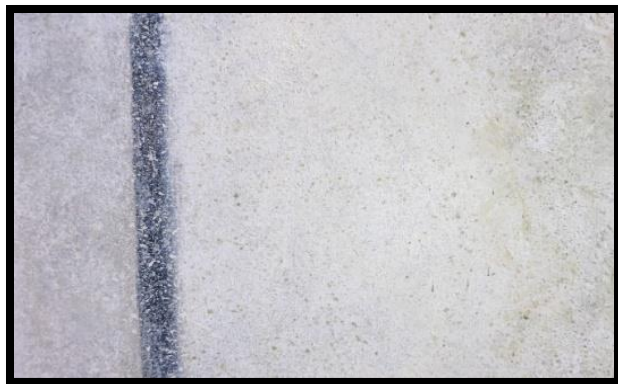
Slika 95 Detalj, isprskani dio, imitacija istrošenosti

Prskanjem razrijeđenog pigmenta se dobio izgled istrošenosti, kako izrekonstruirani slikani sloj ne bi izgledao novo i kako svojom tonskom ujednačenošću ne bi "iskakao" u prvi plan (**Slika 95.**).

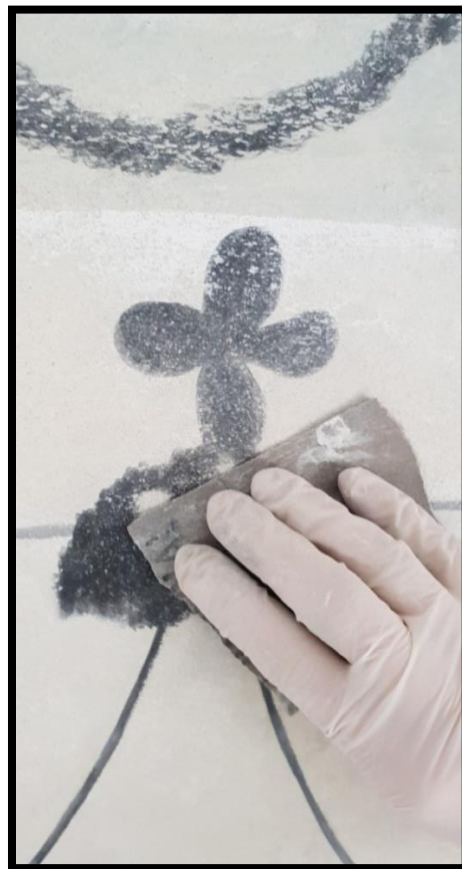
Slika 94 Detalj, uporaba brusnog papira za dobivanje izgleda „starosti“

izvornog oslika korišten je grubi dio *Wishab* spužve i brusni papir kojim se namjerno "ošteti" slikani sloj (**Slika 94.**).

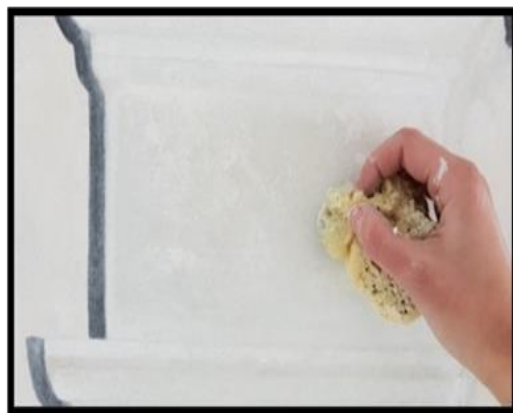
Slika 96 Detalj, imitacija teksture površine

Na mjestima gdje je dominirala bijela boja korištena je morska spužva umočena u vapneno mlijeko s dodatkom cinkove bijele. Na taj način se imitirala tekstura površine gdje je dočišćen bijeli nalič (**Slika 96.**).
