Master's thesis / Diplomski rad

2022

**ANALIZA UZROKA NESREĆA ZRAKOPLOVA BOEING
B737-8 MAX**

**BOEING B737-8 MAX AIRCRAFT ACCIDENT CAUSE
ANALYSIS**

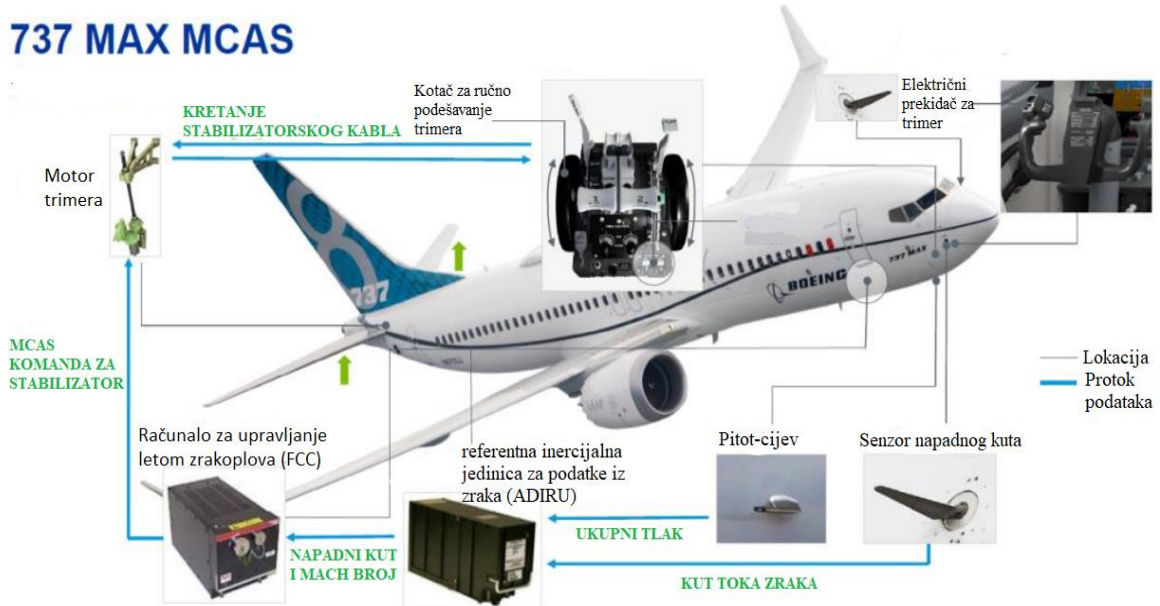
Slika 14. Konfiguracija MCAS sustava

Za MCAS je specifično što softver u zrakoplovu pomiče trimer na stabilizatoru prema funkcijama (slika 14.):

- 1) zraka/tla,
- 2) položaja zakrilca,
- 3) napadnog kuta,
- 4) brzine nagiba,
- 5) stvarne brzine leta te
- 6) Mach brojem.
