Napetosna korozija dijelova zrakoplova izrađenih od visokolegiranih Cr-Ni čelika

Undergraduate thesis / Završni rad

2017

Naslov rada na engleskom jeziku: **STRESS CORROSION CRACKING OF HIGHLY ALLOYED Cr-Ni AIRCRAFT COMPONENTS**

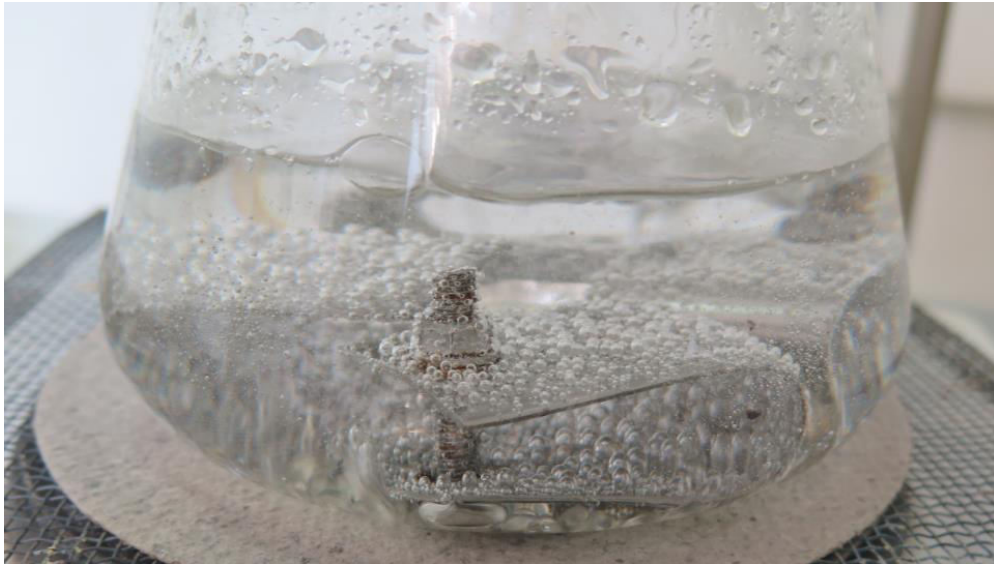
Slika 23: Detaljniji prikaz provedbe korozijskog ispitivanja. Snimljeno tijekom ispitivanja uzoraka od austenitnih čelika.
