# Karakterizacija materijala tribološki oštećenog zupčanika

Master's thesis / Diplomski rad

2021

Naslov rada na engleskom jeziku: **Materials characterization of tribological damaged gear**

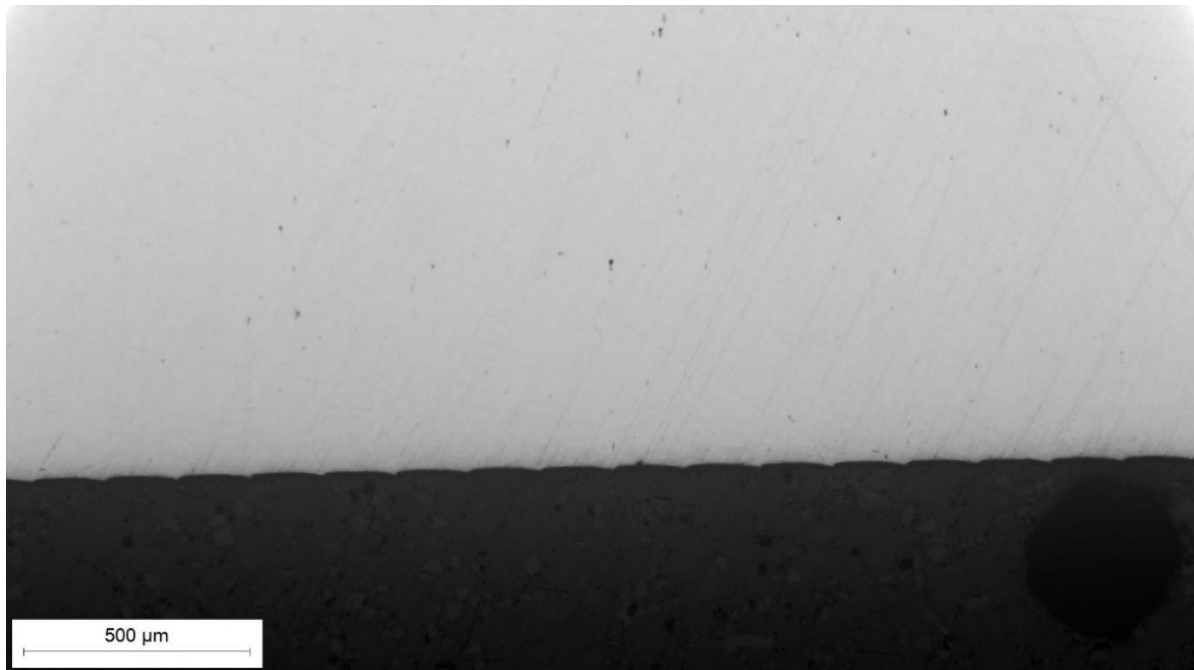
**Slika 31. Polirana površina uzorka 2 u rubnom sloju**

Na slici 31 prikazana je polirana površina uzorka 2 u rubnom sloju zupčanika, a na slici 32 polirana površina istog uzorka u sredini presjeka.
