Master's thesis / Diplomski rad

2020

**TEHNIČKA DIJAGNOZA STAMBENE  
ZGRADE POGOĐENE POTRESOM**

**TEHNIČKA DIJAGNOZA STAMBENE**  
**ZGRADE POGOĐENE POTRESOM**

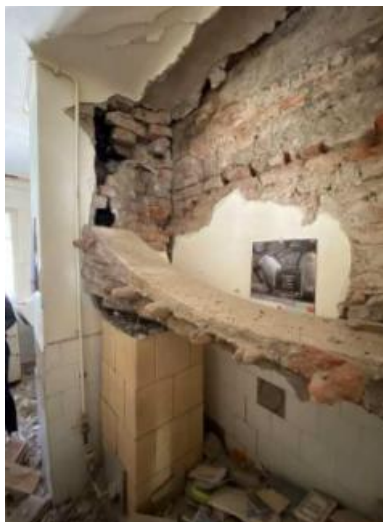
*Slika 5.15. - Pogled uzduž krajnjeg istočnog nosivog zida*

Pregledom uzduž krajnjeg istočnog zida *slika 5.15.* vidljivo je njegovo duboko i snažno oštećenje, koje prodire u samu jezgru presjeka zida. Zid je definitivno snažno oštećen cijelom svojom poprečnom duljinom, od sjevernog kraja pa sve do uličnog, južnog kraja zgrade. Njegova struktura, integritet i cjelovitost su na ovoj etaži (mansarda) ozbiljno narušeni te je zid izgubio svoju prvotnu uporabljivost te nosivost. Na *slici 5.16. i 5.17.* vidljiva je jačina oštećenja na jugoistočnom kutu zgrade.

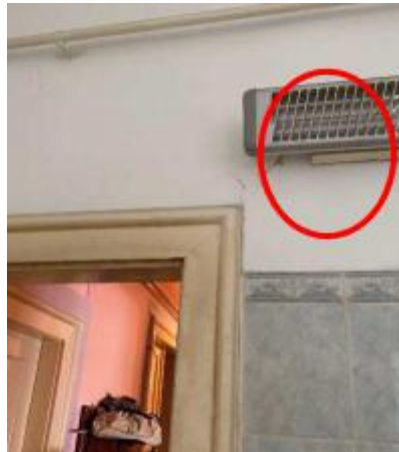
Stan koji se nalazi na zapadnom dijelu prvog katu u svojoj suštini nije pretrpio znatnija strukturalna oštećenja. Oštećenja stana su većinom površinske naravi, karakteristične prirode za ovakav tip havarije, te se prvenstveno nalaze na pregradnim zidovima stana.

Slika 5.35. - Karakteristična dijagonalna pukotina iz vrata prema stropu (desno)

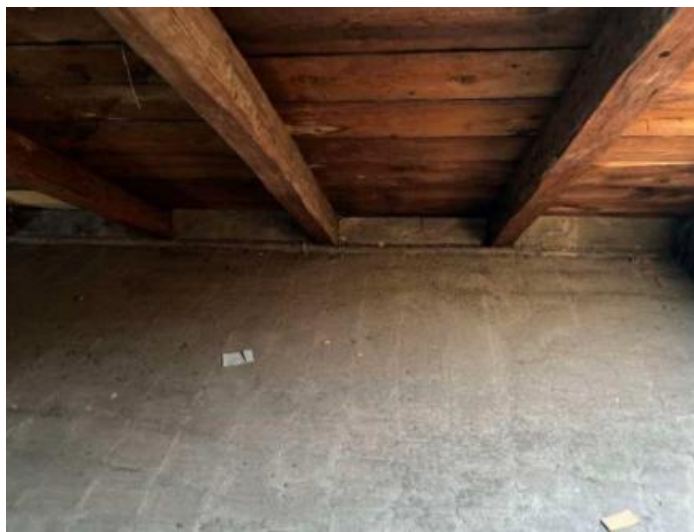
Već smo se ranije mogli djelomično uvjeriti da je pod krovišta (tavana) u dobrom stanju tome leži i u činjenici da su se drveni grednici koji su osnovni nosivi sustav poda krovišta, gibali u smjeru potresa (sjever-jug) jer je njihova duža os također u tom smjeru. Da je bilo kojim slučajem drugačije, tj. da su grednici okomiti na smjer širenja potresa, ta da bi postojala realna opasnost od bočnog savijanja te deformiranja grednika. Tako da u ovom našem slučaju ne postoje znatna vidljiva oštećenja na podu tavanskog prostora *slika 5.43*.

*Slika 5.43. - Položaj drvenih grednika poda je u smjeru sjever-jug, isto kao i položaj krovnih elemenata – rogova*

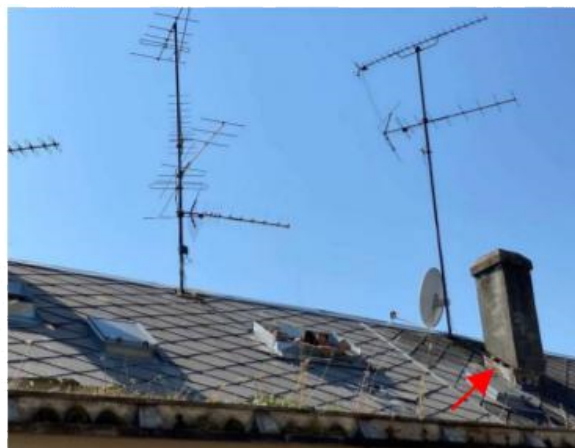
*Slika 5.47. - Urušeni dimnjaci na krovu zgrade*

Pregledom vanjskog dijela krovišta detektirano je rušenje svih dimnjaka na istočnom dijelu krovišta, dok su dva dimnjaka na zapadnom dijelu i dalje ostala stajati.

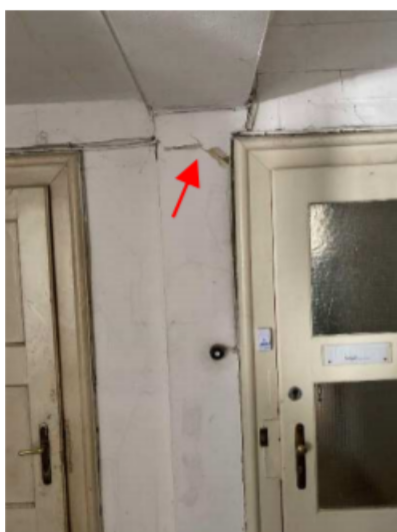
*Slika 5.50. - IV. kat stubišta*

Jasno se vide strukturalne pukotine na sustavu zida između, te dvije prostorije te na nosivoj gredi između dvoja vrata. Ta greda predstavlja nastavak sjevernog nosivog sustava zgrade te je znatno strukturalno oštećena *slika 5.50. desno*.

Za prostor stubišta možemo reći da je pretrpjelo znatna oštećenja na IV. katu zgrade. Oštećenja su strukturalne naravi i nalaze se u nosivom grednom sustavu iznad posljednjeg podesta zgrade (ulazi u stanove IV. kata), te se mogu okarakterizirati razinom oštećenja D4 (ovaj stupanj oštećenja značajno mijenja i narušava nosivu sposobnost konstrukcije dovodeći je do granice djelomičnog ili potpunog urušavanja osnovnih strukturalnih komponenti). Samo stubište (stubišni krakovi) nigdje nisu strukturalno ugroženi, nisu zamijećene znatne pukotine ili oštećenja. U tom smislu, najopasnija bi bila oštećenja na polovici ili blizu polovice duljine stubišnog kraka. Takva oštećenja nisu zamijećena. Dizalo je urednog stanja, radi i uporabljivo, nema smetnji u prometovanju dizalom (strukturalnih). Nosiva konstrukcija dizala je pričvršćena za konstrukciju zgrade, te nema odloma, gubitka spojeva ili gubitka integriteta spoja.

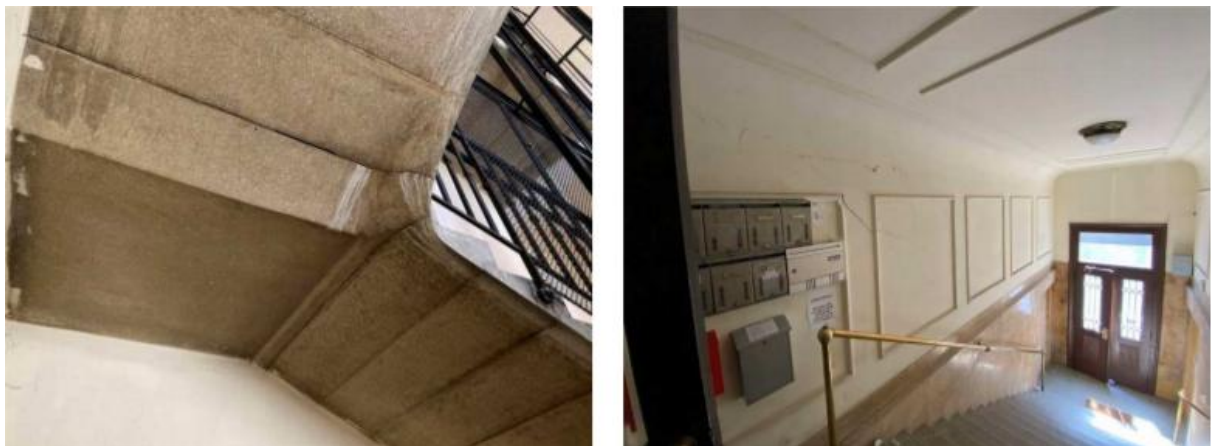
*Slika 5.52. - Pogled na polupodest stubišta (lijevo) te ulazno stubište sa glavnog ulaza*
