# Sanacija i rekonstrukcija bastiona Starog grada Zrinskih u Čakovcu

Undergraduate thesis / Završni rad

2016

**SANACIJA I REKONSTRUKCIJA BASTIONA  
STAROG GRADA ZRINSKI U ČAKOVCU**

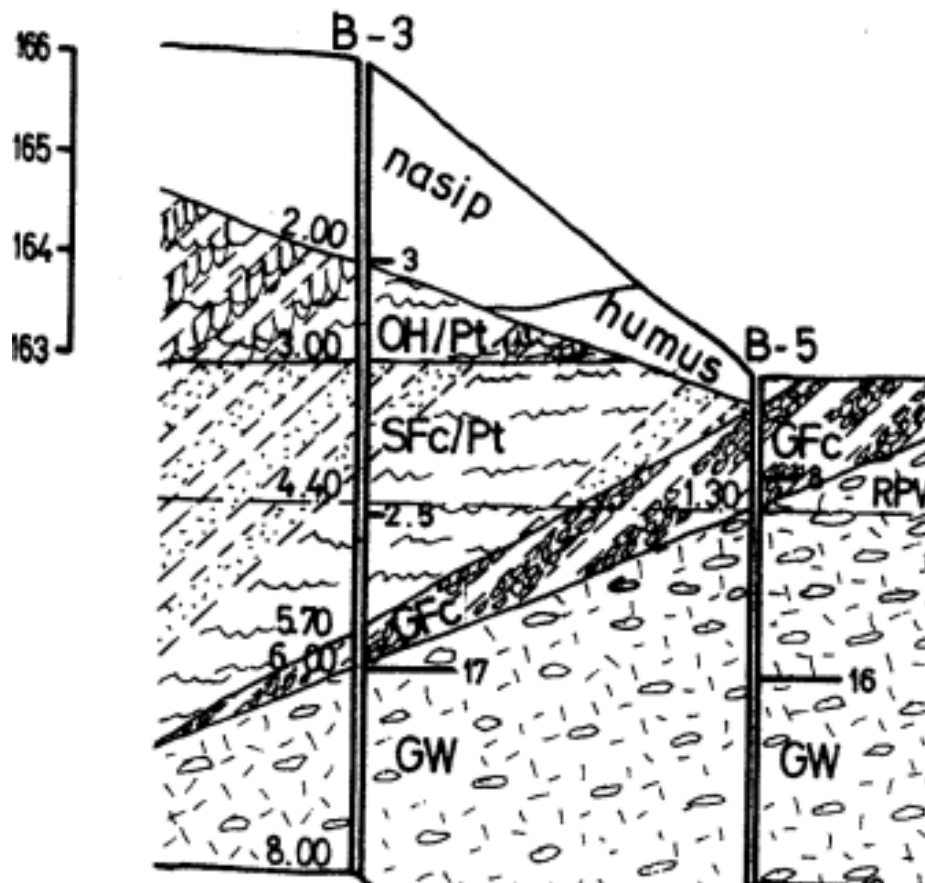
Slika 5.27. Karakteristični profil tla

Do dubine 4 m nalazi se nasipni materijal, mješavina, građevinskog otpada, praha i lije; na dubini dubljoj od 4 m nalazi se šljunčani materijal veće otpornosti.

Voda je zabilježena tijekom bušenja na dubini 4 m na višoj koti i 1 m na nižoj koti.
